Rapport de mission de repérage des matériaux et produits contenant de l'amiante dans les immeubles bâtis avant réalisation de travaux

Numéro de dossier : **15LAF0103**
Date du repérage : **04/05/2022**

Immeuble bâti visité	
Adresse	Rue : 10 A venue de Rothschild (15LAF0103) Bât., escalier, niveau, appartement n°, lot n°: Bat. 10; Esc. 10; Etage 1; Porte 0103 Lot numéro 15LAF0103, Code postal, ville : . 77400 LAGNY SUR MARNE
Périmètre de repérage : Réfection ensemble des pièces humides sauf sol
Type de logement : Appartement
Fonction principale du bâtiment : Habitation (partie privative d'immeuble)
Date de construction : Date du permis de construire non connue

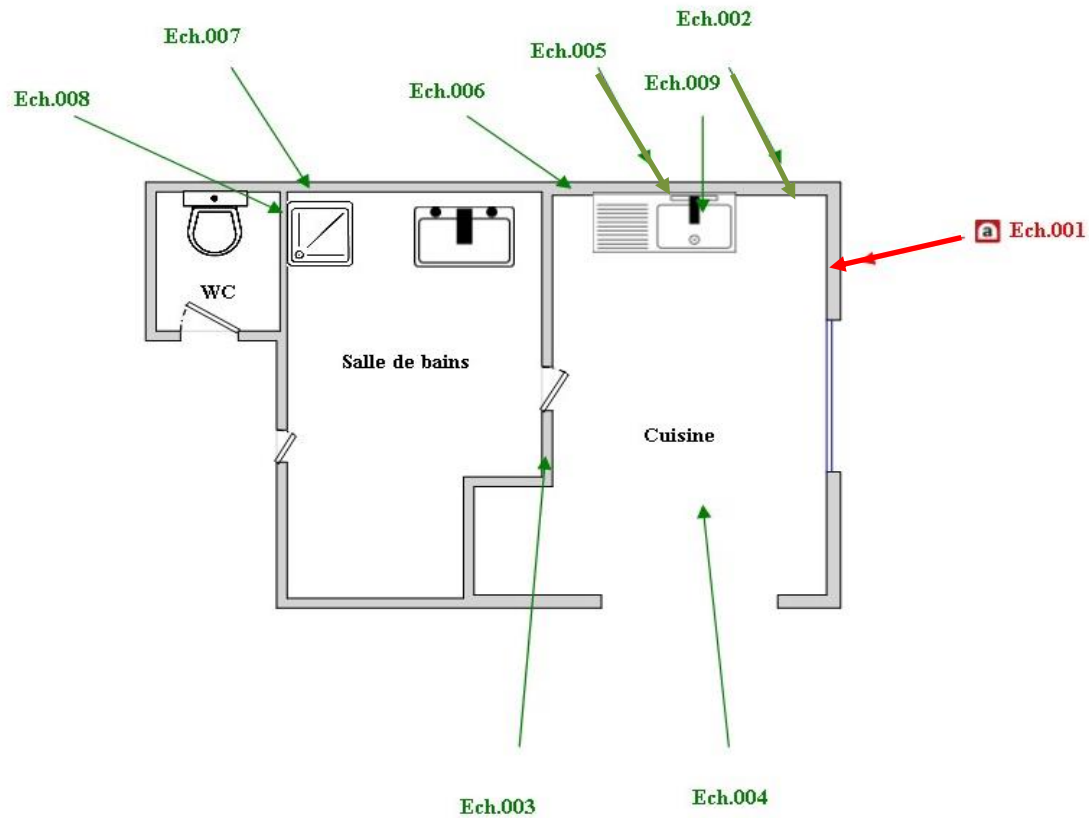
1/2

Localisation des prélèvements ou des matériaux amiantés

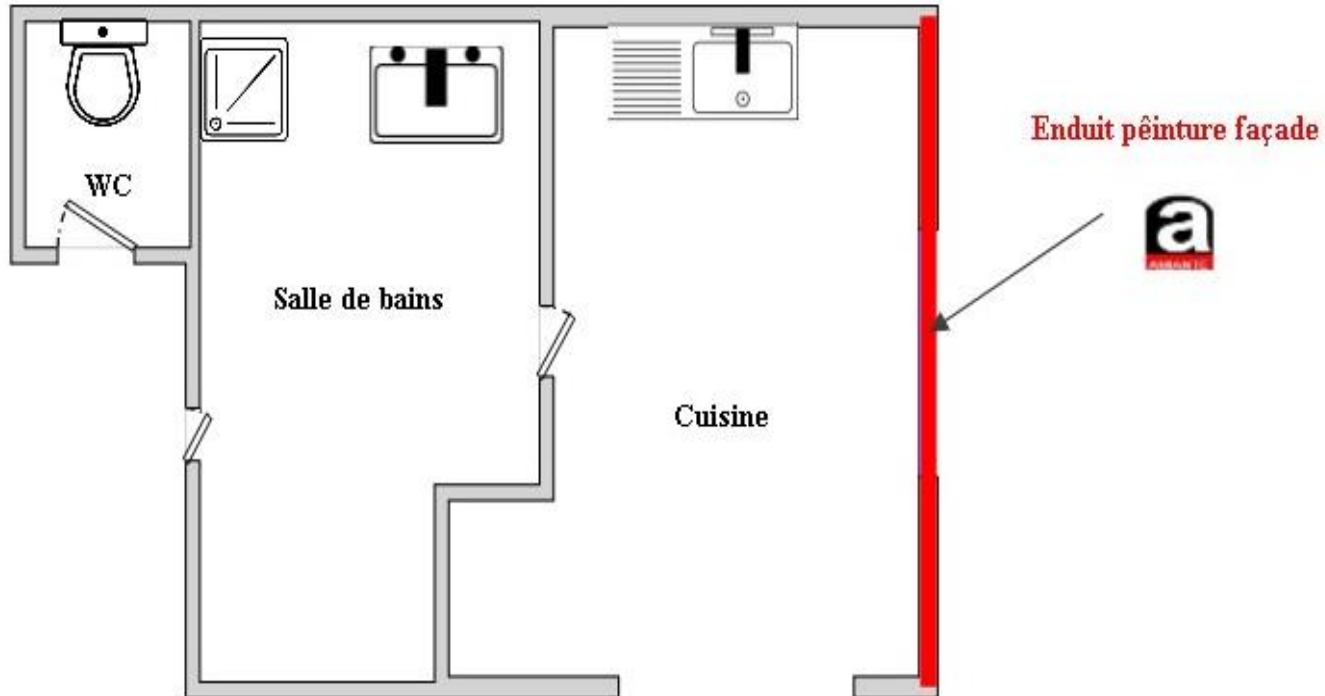
2/2

Localisation des prélèvements ou des matériaux amiantés
