**Rapport de mission de repérage des matériaux et produits contenant de l'amiante dans les immeubles bâtis avant réalisation de travaux**

Numéro de dossier : 15LAF0203  
Date du repérage : 29/04/2022

Immeuble bâti visité	
Adresse	Rue : ..... <b>10 Avenue de Rothschild (15LAF0203)</b> Bât., escalier, niveau, appartement n°, lot n°: <b>Bat. 10; Esc. 10; Etage 2; Porte 0203 Lot numéro 15LAF0203,</b> Code postal, ville : . <b>77400 LAGNY SUR MARNE</b>
Périmètre de repérage :	..... <b>Réfection ensemble des pièces humide sauf sol</b>
Type de logement :	..... <b>Appartement</b>
Fonction principale du bâtiment :	..... <b>Habitation (partie privative d'immeuble)</b>
Date de construction :	..... <b>Date du permis de construire non connue</b>

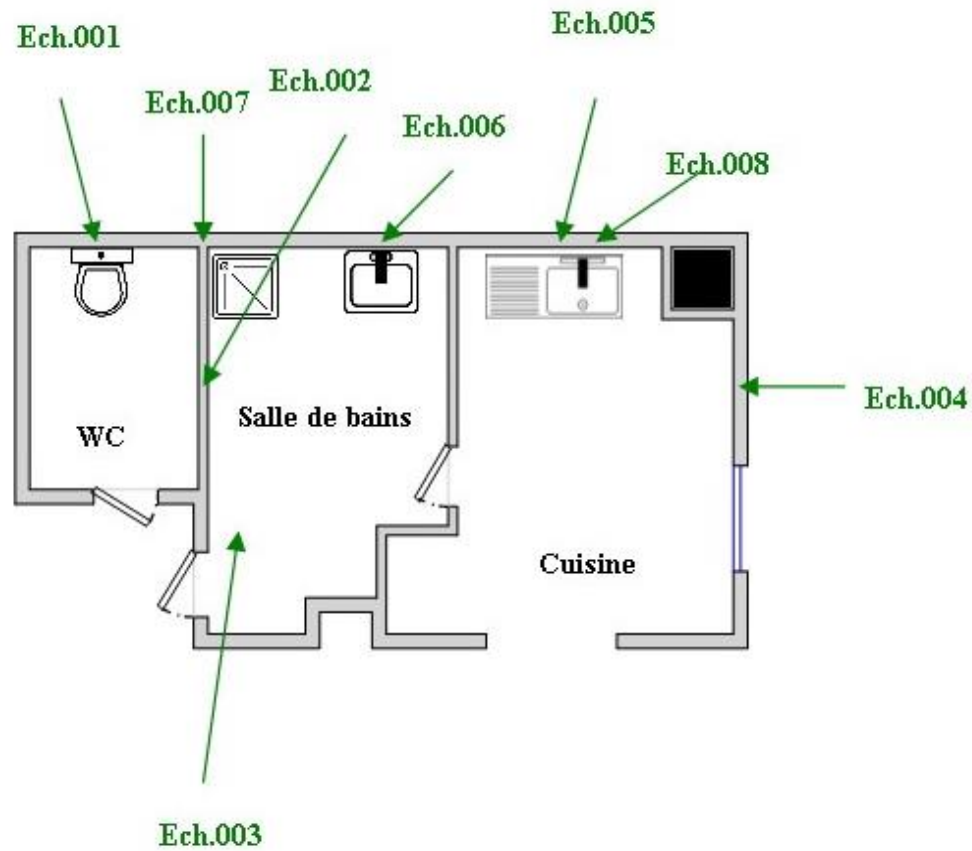
## 7.1 Schéma de repérage

### Localisation des prélèvements ou des matériaux amiantés

Bâtiment – Niveau : 2ème Etage  
Adresse de l'immeuble 10 Avenue de  
Rothschild (15LAF0203)  
77400 LAGNY SUR MARNE
