Rapport de mission de repérage des matériaux et produits contenant de l'amiante dans les immeubles bâtis avant réalisation de travaux

Numéro de dossier : 15LAF0204
Date du repérage : 16/05/2022

Immeuble bâti visité	
Adresse	Rue : 10 Avenue de Rothschild (15LAF0204) Bât., escalier, niveau, appartement n°, lot n°: Bat. 10; Esc. 10; Etage 2; Porte 0204 Lot numéro 15LAF0204, Code postal, ville : . 77400 LAGNY SUR MARNE
Périmètre de repérage : Réfection ensemble des pièces humides sauf sol
Type de logement : Appartement
Fonction principale du bâtiment : Habitation (partie privative d'immeuble)
Date de construction : Date du permis de construire non connue

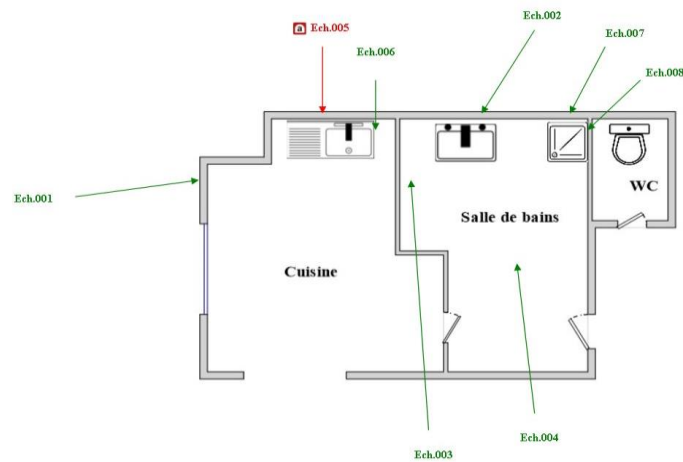
N° dossier : 15LAF0204

Bâtiment – Niveau : PLAN CUISINE OUVERTE
Adresse de l'immeuble 10 Avenue de
Rothschild (15LAF0204)
77400 LAGNY SUR MARNE

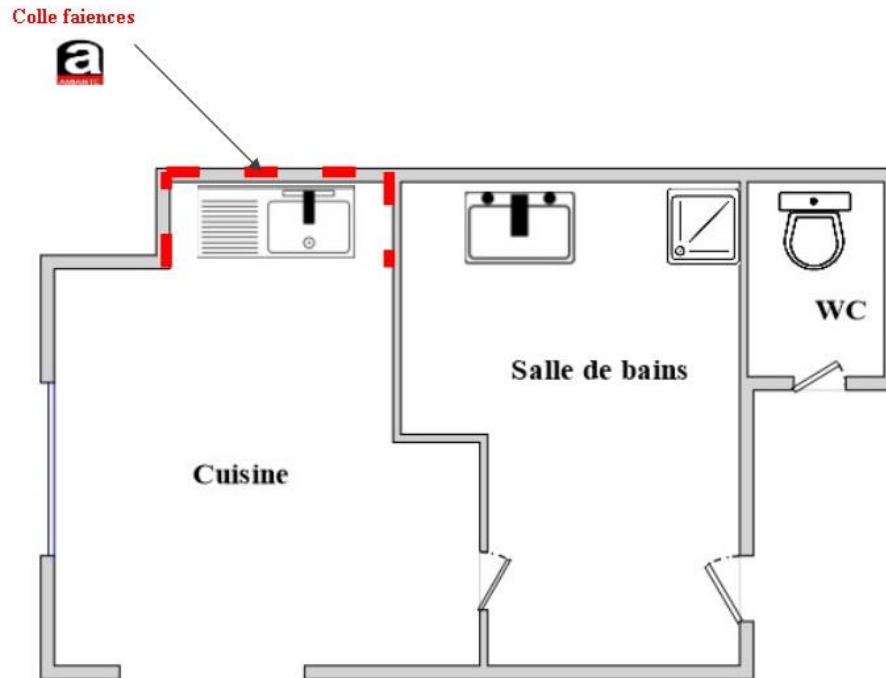
N° dossier : 15LAF0204

Bâtiment – Niveau : PLAN CUISINE OUVERTE 2
