Rapport de mission de repérage des matériaux et produits contenant de l'amiante dans les immeubles bâtis avant réalisation de travaux

Numéro de dossier : **15LAF0302**
Date du repérage : **04/05/2022**

Immeuble bâti visité	
Adresse	Rue : 10 Avenue de Rothschild (15LAF0302) Bât., escalier, niveau, appartement n°, lot n°: Bat. 10; Esc. 10; Etage 3; Porte 0302 Lot numéro 15LAF0302, Code postal, ville : . 77400 LAGNY SUR MARNE
Périmètre de repérage : Réfection ensemble des pièces humides
Type de logement : Appartement
Fonction principale du bâtiment : Habitation (partie privative d'immeuble)
Date de construction : Date du permis de construire non connue

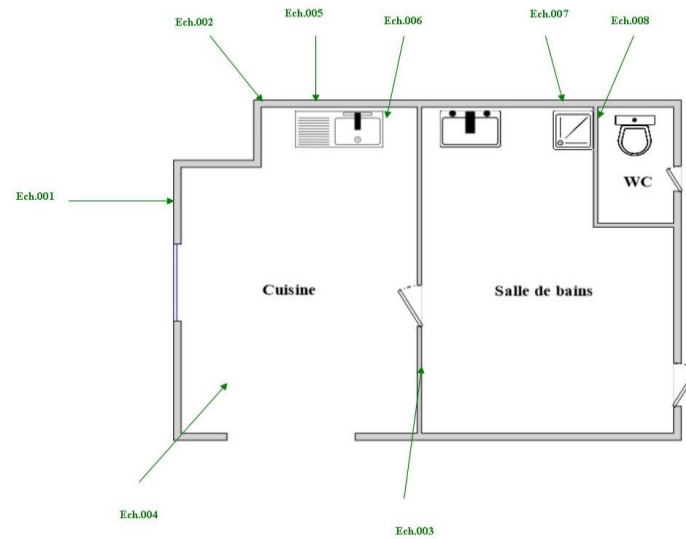
7.1 Schéma de repérage

Localisation des prélèvements ou des matériaux amiantés

Bâtiment – Niveau : PLAN WC ENCASTRE
Adresse de l'immeuble 10 Avenue de
Rothschild (15LAF0302)
77400 LAGNY SUR MARNE
