Rapport de mission de repérage des matériaux et produits contenant de l'amiante dans les immeubles bâtis avant réalisation de travaux

Numéro de dossier : 15LAF0304
Date du repérage : 10/05/2022

Immeuble bâti visité	
Adresse	Rue : 10 Avenue de rothschild (15LAF0304) Bât., escalier, niveau, appartement n°, lot n°: Bat. 10; Esc. 10; Etage 3; Porte 0304 Lot numéro 15LAF0304, Code postal, ville : . 77400 LAGNY SUR MARNE
Périmètre de repérage : Réfection ensemble des pièces humide sauf sol
Type de logement : Appartement
Fonction principale du bâtiment : Habitation (partie privative d'immeuble)
Date de construction : Date du permis de construire non connue

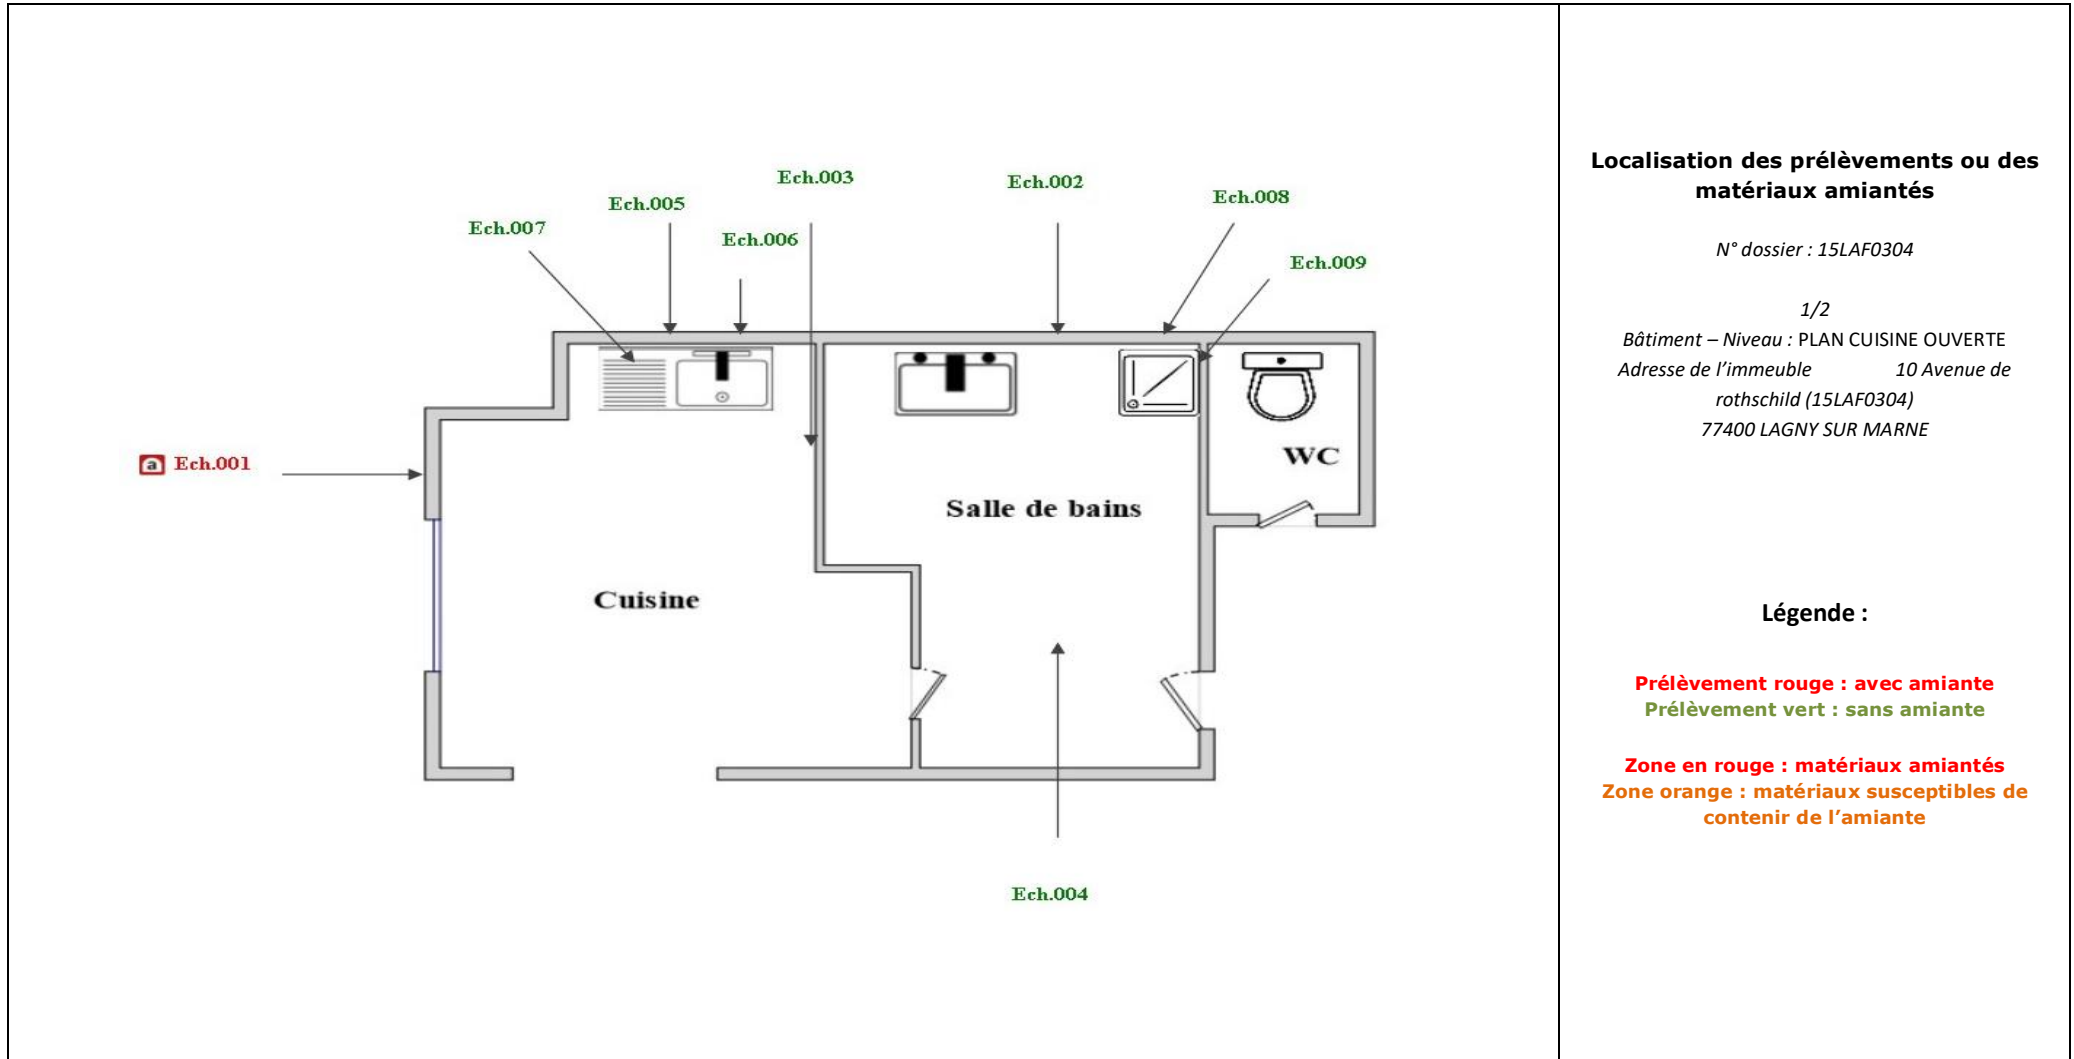
Enduit peinture mur façade

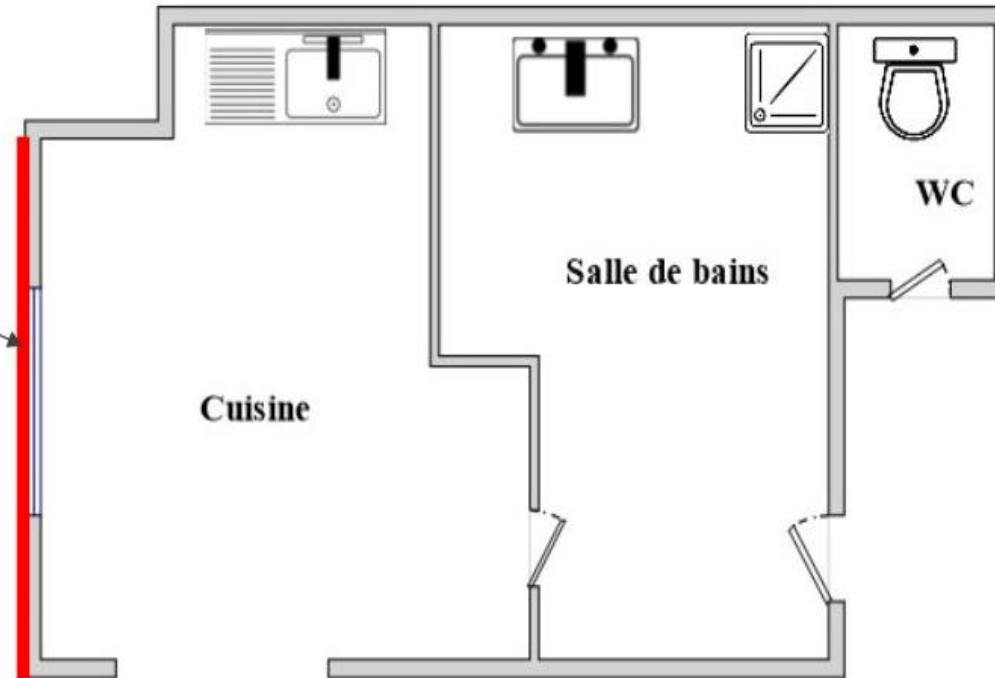
Bâtiment – Niveau : PLAN CUISINE OUVERTE 2

Localisation des prélèvements ou des matériaux amiantés
