**Rapport de mission de repérage des matériaux et produits contenant de l'amiante dans les immeubles bâtis avant réalisation de travaux**

Numéro de dossier : **15LAF0401**  
Date du repérage : **19/04/2022**

N° Groupe	N° Bâtiment	N° Allée	N° Logement
<b>15</b>	<b>10</b>		<b>0401</b>

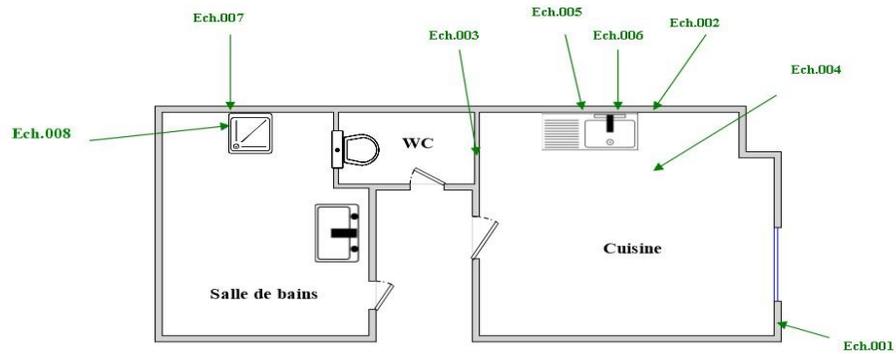
Bâtiment – Niveau : Croquis 1

### Localisation des prélèvements ou des matériaux amiantés
