Rapport de mission de repérage des matériaux et produits contenant de l'amiante dans les immeubles bâtis avant réalisation de travaux

Numéro de dossier : **15LAF0402**
Date du repérage : **10/05/2022**

Adresse	Rue : 10 Avenue de Rothschild (15LAF0402) Bât., escalier, niveau, appartement n°, lot n°: Bat. 10; Esc. 10; Etage 4; Porte 0402 Lot numéro 15LAF0402, Code postal, ville : . 77400 LAGNY SUR MARNE
Périmètre de repérage : Réfection ensemble des pièces humides sauf sol
Type de logement : Appartement
Fonction principale du bâtiment : Habitation (partie privative d'immeuble)
Date de construction : Date du permis de construire non connue

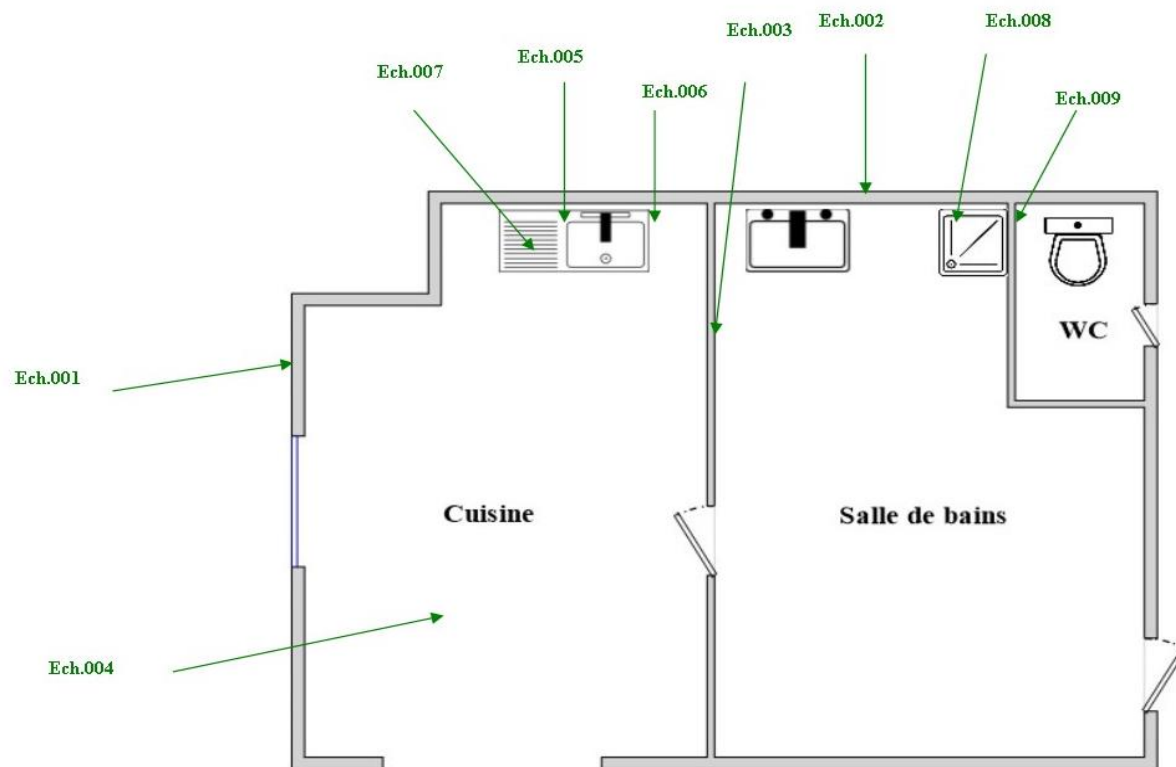
Localisation des prélèvements ou des matériaux amiantés

Bâtiment – Niveau : PLAN WC ENCASTRE
Adresse de l'immeuble 10 Avenue de
Rothschild (15LAF0402)
77400 LAGNY SUR MARNE
