Rapport de mission de repérage des matériaux et produits contenant de l'amiante avant réalisation de travaux

3 AVENUE DE ROTHSCHILD

77400 LAGNY SUR MARNE

RAPPORT N° :	15LAA0202	Laboratoire d'Analyses :	ITGA
Repérage réalisé le :	13/08/2018	Adresse laboratoire :	3 RUE ARMAND HERPIN LACROIX - CS 46537 35065 RENNES CEDEX
Accompagnateur :		Numéro d'accréditation :	1-5967
Par :	Mickaël JULIEN	Organisme d'assurance professionnelle :	AXA France
N° certificat :	CPDI 4129	Adresse assurance :	313 Terrasses de l'Arche 92727 NANTERRE CEDEX
Date d'obtention :	01/01/2017	N° de contrat d'assurance :	10063271004
Organisme certificateur	I.CERT Parc Edonia - Bâtiment G - Rue de la Terre Victoria - 35760 SAINT-GREGOIRE	Date de validité :	31/12/2018

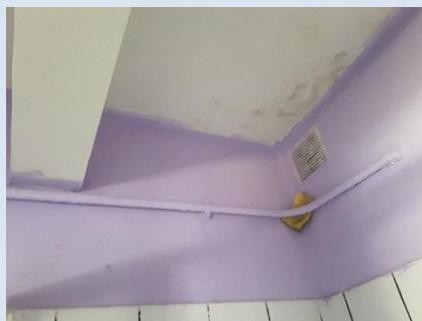
PRELEVEMENT : 15LAA0202P004			
NOM DU CLIENT	NUMERO DU DOSSIER	PIECE OU LOCAL	
OPH77	15LAA0202 13/08/2018	Salle de bains	
ELEMENT	DESCRIPTIF DU LABORATOIRE	DATE DE PRELEVEMENT	NOM DE L'OPERATEUR
Enduit béton	Enduit plâtreux blanc en vrac non séparable + peinture non séparable	13/08/2018	JULIEN Mickaël
LOCALISATION		RESULTAT	
Plafond		Amiante non détecté

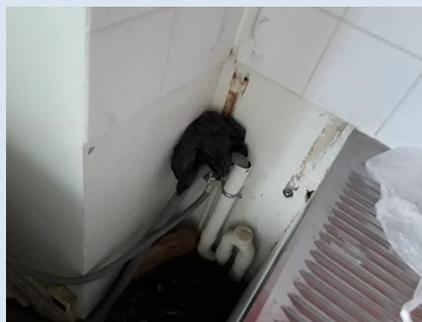
PRELEVEMENT : 15LAA0202P005			
NOM DU CLIENT	NUMERO DU DOSSIER	PIECE OU LOCAL	
OPH77	15LAA0202 13/08/2018	Cuisine	
ELEMENT	DESCRIPTIF DU LABORATOIRE	DATE DE PRELEVEMENT	NOM DE L'OPERATEUR
Enduit béton	Enduit plâtreux blanc en faible quantité en vrac non séparable + peintures multiples	13/08/2018	JULIEN Mickaël
LOCALISATION		RESULTAT	
Mur C		Amiante non détecté

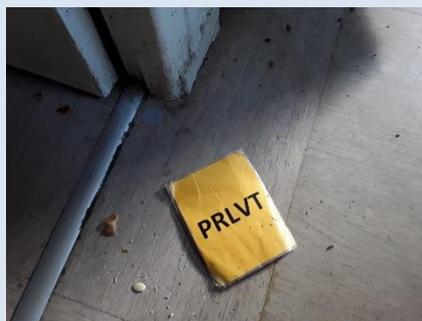
PRELEVEMENT : 15LAA0202P006			
NOM DU CLIENT	NUMERO DU DOSSIER	PIECE OU LOCAL	
OPH77	15LAA0202 13/08/2018	Cuisine	
ELEMENT	DESCRIPTIF DU LABORATOIRE	DATE DE PRELEVEMENT	NOM DE L'OPERATEUR
Dalle de sol	Revêtement souple beige + colle polymère jaune non séparable + ragréage rose	13/08/2018	JULIEN Mickaël
LOCALISATION		RESULTAT	
Sol		Fr1:Amiante non détecté

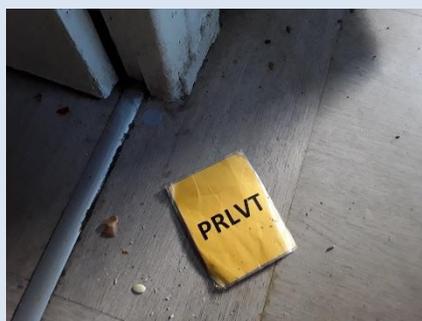
PRELEVEMENT : 15LAA0202P006			
NOM DU CLIENT	NUMERO DU DOSSIER	PIECE OU LOCAL	
OPH77	15LAA0202 13/08/2018	Cuisine	
ELEMENT	DESCRIPTIF DU LABORATOIRE	DATE DE PRELEVEMENT	NOM DE L'OPERATEUR
Dalle de sol	Matériau beige non séparable + colle bitumineuse noire en faible quantité	13/08/2018	JULIEN Mickaël
LOCALISATION		RESULTAT	
Sol		Fr2:Amiante détecté (Chrysotile)

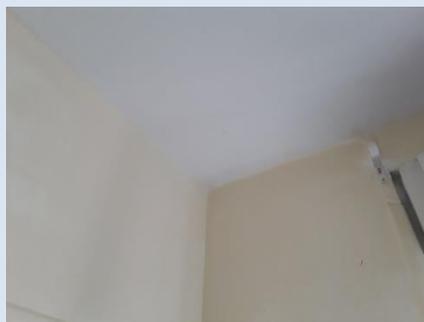
PRELEVEMENT : 15LAA0202P008

NOM DU CLIENT	NUMERO DU DOSSIER	PIECE OU LOCAL	
OPH77	15LAA0202 13/08/2018	Séjour	
ELEMENT	DESCRIPTIF DU LABORATOIRE	DATE DE PRELEVEMENT	NOM DE L'OPERATEUR
Enduit béton	Enduit plâtreux blanc en vrac non séparable + peinture non séparable	13/08/2018	JULIEN Mickaël
LOCALISATION		RESULTAT	
Plafond		Amiante non détecté
