**Rapport de mission de repérage des matériaux et produits contenant de l'amiante dans les immeubles bâtis avant réalisation de travaux**

Numéro de dossier : **RAAT-15LAB0003**  
Date du repérage : **09/11/2022**

Immeuble bâti visité	
Adresse	Rue : ..... <b>5 Avenue de Rothschild (15LAB0003)</b> Bât., escalier, niveau, appartement n°, lot n°: <b>Bat. 5; Esc. 5; Etage RDC; Porte 0003, Lot numéro 15LAB0003</b> Code postal, ville : . <b>77400 LAGNY SUR MARNE</b>
Périmètre de repérage :	..... <b>Ensemble du logement</b>
Type de logement :	..... <b>Appartement - T2</b>
Fonction principale du bâtiment :	..... <b>Habitation (partie privative d'immeuble)</b>
Date de construction :	..... <b>1960</b>

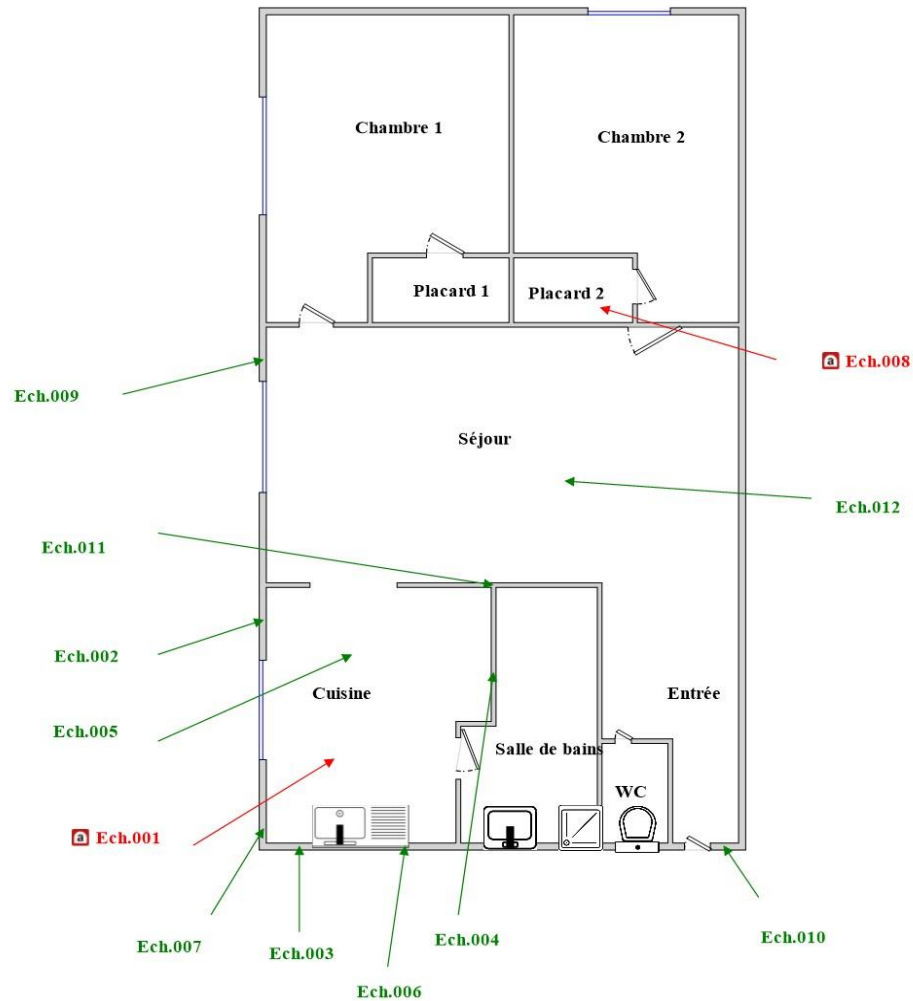
### Localisation des prélèvements ou des matériaux amiantés

**Zone en rouge : matériaux amiantés**

**Zone orange : matériaux susceptibles de contenir de l'amiante**
