Rapport de mission de repérage des matériaux et produits contenant de l'amiante avant réalisation de travaux

Référence : RAAT_15LAD0004

Adresse : 8 avenue De Rothschild

77400 LAGNY-SUR-MARNE

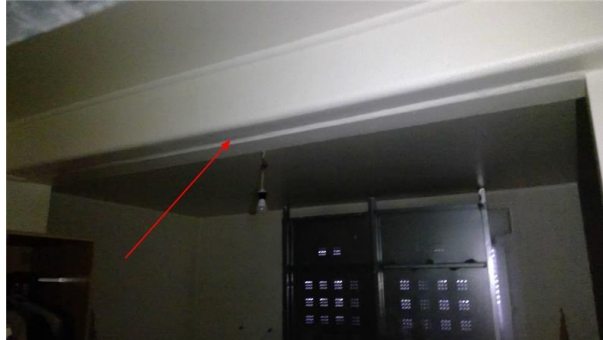
ANNEXE : Fiches d'identification et de cotation
ELEMENT : Conduit de ventilation
Emplacement

N° Local	Local	Elément	Zone	Matériau / Produit	Méthode	référence du prélèvement	état de dégradation abrégé	(AVT2019) Quantification
1	Entrée	Plancher	Sol	Ragréage / colle - Dalles de sol	Résultat d'analyse (P005)	P005	MD	
3	Séjour	Plancher	Sol	Ragréage / colle - Dalles de sol	Résultat d'analyse (P005)	P005	MD	
		Conduit de ventilation	Plafond	Conduit	Marquage du matériau		MND

Nom du client	Numéro de dossier	Localisation
HABITAT 77 OPH DE SEINE ET MARNE	RAAT_15LAD0004	RDC - Séjour Conduit de ventilation - Plafond
Nom de l'opérateur	Date de prélèvement	Matériau
MARTIN Olivier		Conduit
Résultat amiante		
Présence d'amiante ()

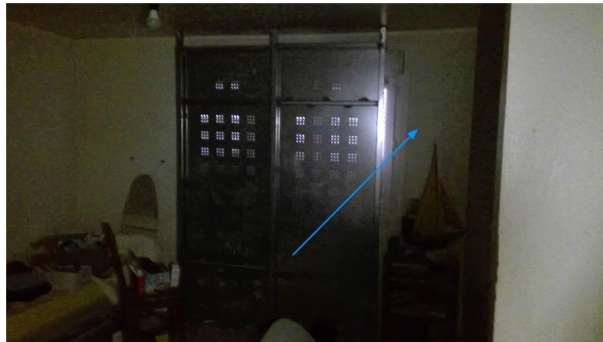
PRELEVEMENT : P001
Emplacement

Nom du client	Numéro de dossier	Localisation
HABITAT 77 OPH DE SEINE ET MARNE	RAAT_15LAD0004	RDC - Entrée Mur façade - C
Nom de l'opérateur	Date de prélèvement	Matériau
MARTIN Olivier	29/06/2021	Béton / Enduit / Plâtre - toile de verre+peinture
Résultat amiante		
absence d'amiante

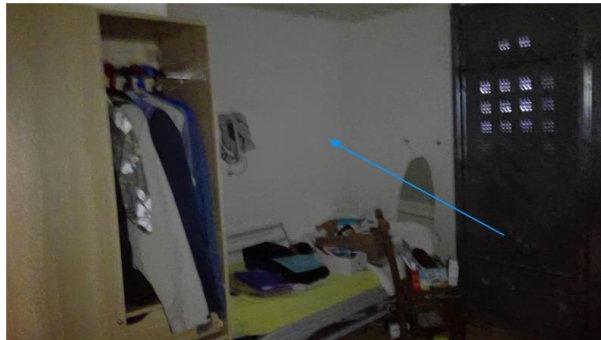
PRELEVEMENT : P002

Nom du client	Numéro de dossier	Localisation
HABITAT 77 OPH DE SEINE ET MARNE	RAAT_15LAD0004	RDC - Entrée Mur - A, B
Nom de l'opérateur	Date de prélèvement	Matériau
MARTIN Olivier	29/06/2021	Béton / Enduit / Plâtre - toile de verre+peinture
Résultat amiante		
absence d'amiante

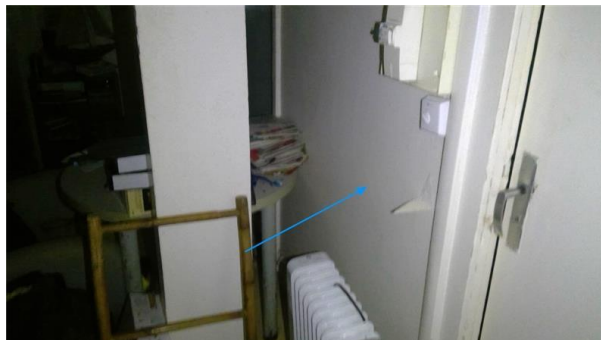
PRELEVEMENT : P003

Nom du client	Numéro de dossier	Localisation
HABITAT 77 OPH DE SEINE ET MARNE	RAAT_15LAD0004	RDC - Entrée Cloisons - D
Nom de l'opérateur	Date de prélèvement	Matériau
MARTIN Olivier	29/06/2021	Enduit / Plâtre - toile de verre+peinture
Résultat amiante		
absence d'amiante

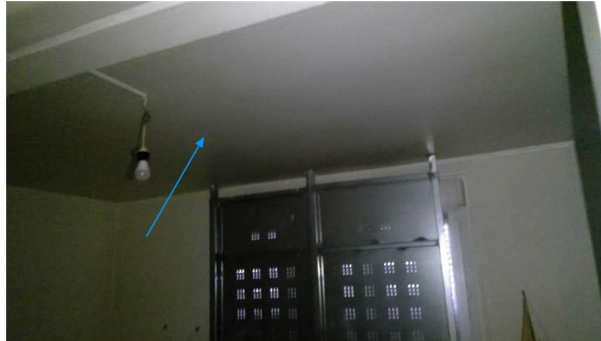
PRELEVEMENT : P004

Nom du client	Numéro de dossier	Localisation
HABITAT 77 OPH DE SEINE ET MARNE	RAAT_15LAD0004	RDC - Entrée Plafond - Plafond
Nom de l'opérateur	Date de prélèvement	Matériau
MARTIN Olivier	29/06/2021	Enduit / Plâtre - Peinture
Résultat amiante		
absence d'amiante

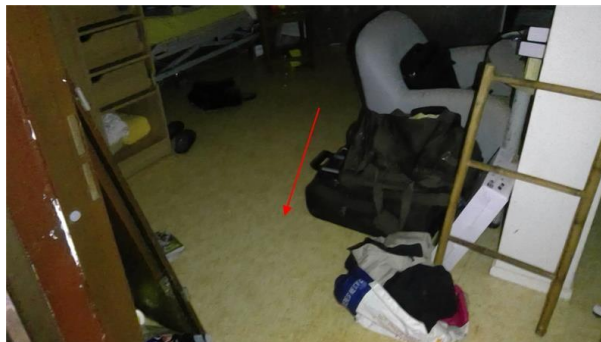
PRELEVEMENT : P005

Nom du client	Numéro de dossier	Localisation
HABITAT 77 OPH DE SEINE ET MARNE	RAAT_15LAD0004	RDC - Entrée Plancher - Sol
Nom de l'opérateur	Date de prélèvement	Matériau
MARTIN Olivier	29/06/2021	Ragréage / colle - Dalles de sol
Résultat amiante		
Présence d'amiante (Fibres d'amiante de type chrysotile)

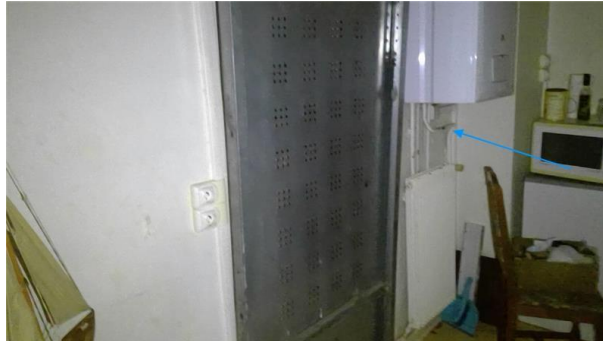
PRELEVEMENT : P006

Nom du client	Numéro de dossier	Localisation
HABITAT 77 OPH DE SEINE ET MARNE	RAAT_15LAD0004	RDC - Cuisine Mur façade - B
Nom de l'opérateur	Date de prélèvement	Matériau
MARTIN Olivier	29/06/2021	Béton / Enduit / Plâtre - toile de verre+peinture
Résultat amiante		
absence d'amiante

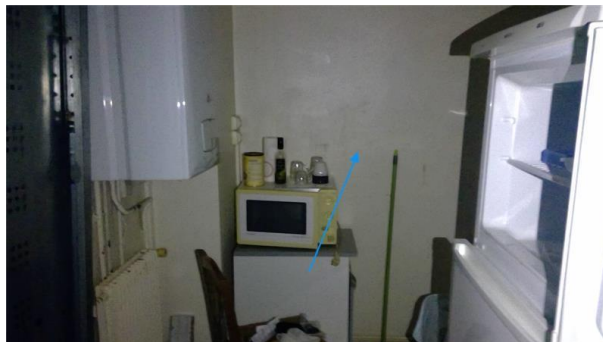
PRELEVEMENT : P007

Nom du client	Numéro de dossier	Localisation
HABITAT 77 OPH DE SEINE ET MARNE	RAAT_15LAD0004	RDC - Cuisine Mur - C
Nom de l'opérateur	Date de prélèvement	Matériau
MARTIN Olivier	29/06/2021	Béton / Enduit / Plâtre - toile de verre+peinture
Résultat amiante		
absence d'amiante

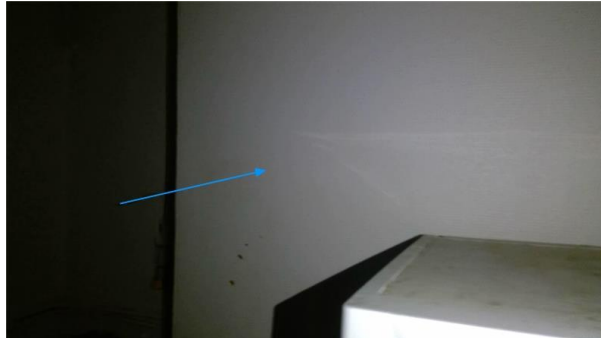
PRELEVEMENT : P008

Nom du client	Numéro de dossier	Localisation
HABITAT 77 OPH DE SEINE ET MARNE	RAAT_15LAD0004	RDC - Cuisine Cloisons - D
Nom de l'opérateur	Date de prélèvement	Matériau
MARTIN Olivier	29/06/2021	Enduit / Plâtre - toile de verre+peinture
Résultat amiante		
absence d'amiante

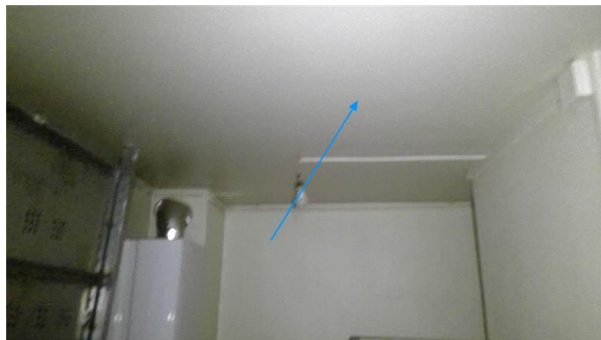
PRELEVEMENT : P009

Nom du client	Numéro de dossier	Localisation
HABITAT 77 OPH DE SEINE ET MARNE	RAAT_15LAD0004	RDC - Cuisine Plafond - Plafond
Nom de l'opérateur	Date de prélèvement	Matériau
MARTIN Olivier	29/06/2021	Enduit / Plâtre - Peinture
Résultat amiante		
absence d'amiante

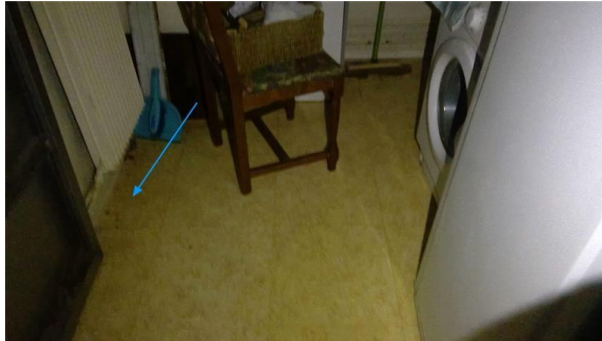
PRELEVEMENT : P010

Nom du client	Numéro de dossier	Localisation
HABITAT 77 OPH DE SEINE ET MARNE	RAAT_15LAD0004	RDC - Cuisine Plancher - Sol
Nom de l'opérateur	Date de prélèvement	Matériau
MARTIN Olivier	29/06/2021	Ragréage / colle - Dalles de sol
Résultat amiante		
absence d'amiante

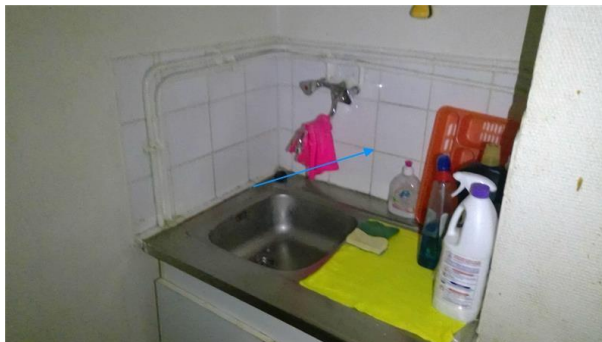
PRELEVEMENT : P011

Nom du client	Numéro de dossier	Localisation
HABITAT 77 OPH DE SEINE ET MARNE	RAAT_15LAD0004	RDC - Cuisine Cloisons - D
Nom de l'opérateur	Date de prélèvement	Matériau
MARTIN Olivier	29/06/2021	Colle - Faïence
Résultat amiante		
absence d'amiante

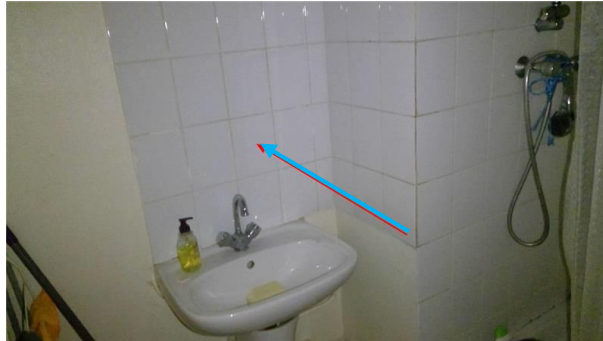
PRELEVEMENT : P012

Nom du client	Numéro de dossier	Localisation
HABITAT 77 OPH DE SEINE ET MARNE	RAAT_15LAD0004	RDC - Salle d'eau Cloisons - ABC
Nom de l'opérateur	Date de prélèvement	Matériau
MARTIN Olivier	29/06/2021	Colle - Faïence
Résultat amiante		
absence d'amiante
