Rapport de mission de repérage des matériaux et produits contenant de l'amiante dans les immeubles bâtis avant réalisation de travaux

Numéro de dossier : **RAAT-15LAE0402**
Date du repérage : **09/11/2022**

Immeuble bâti visité	
Adresse	Rue : 9 Avenue de Rothschild (15LAE0402) Bât., escalier, niveau, appartement n°, lot n°: Bat. 9; Esc. 9; Etage 4; Porte 0402, Lot numéro 15LAE0402 Code postal, ville : . 77400 LAGNY SUR MARNE
Périmètre de repérage : Ensemble du logement
Type de logement : Appartement - T3
Fonction principale du bâtiment : Habitation (partie privative d'immeuble)
Date de construction : NC

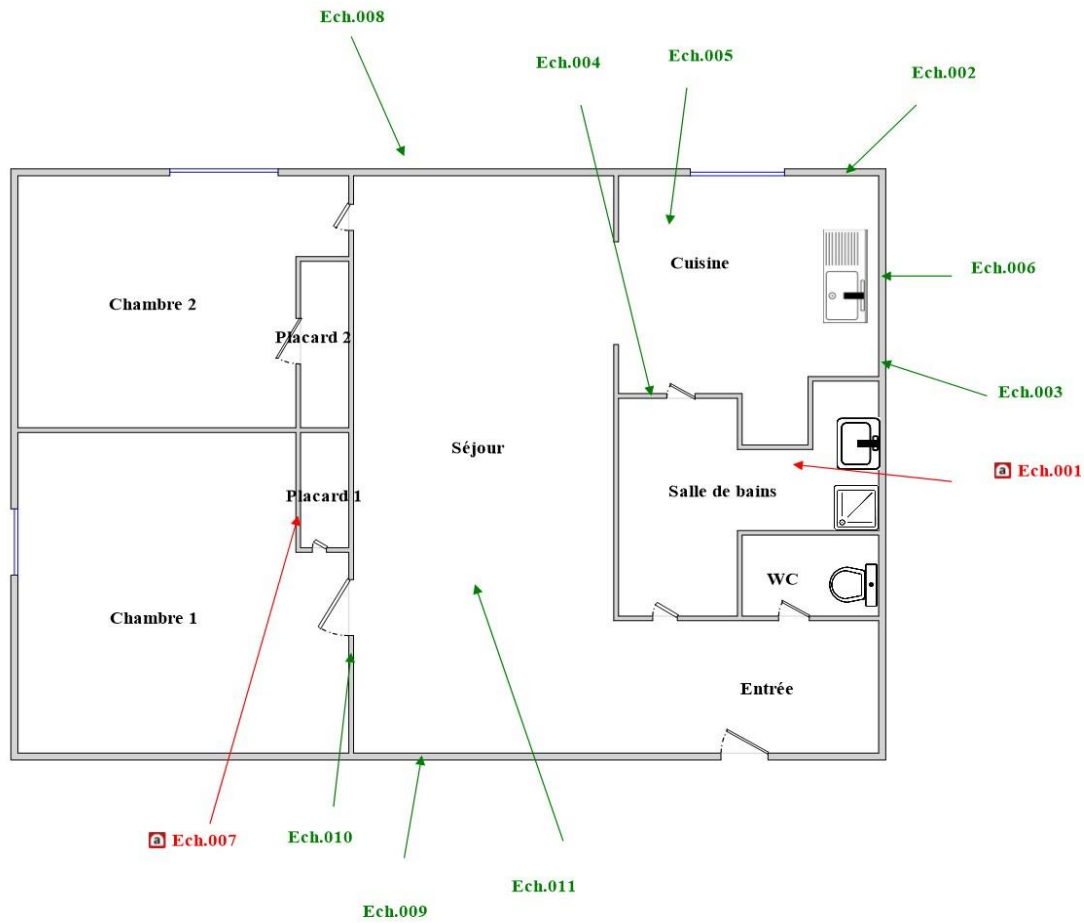
Localisation des prélèvements ou des matériaux amiantés

Zone en rouge : matériaux amiantés

Zone orange : matériaux susceptibles de contenir de l'amiante
