Rapport de mission de repérage des matériaux et produits contenant de l'amiante avant réalisation de travaux

Référence : RAAT_15LAF0304

Bien : Appartement

Adresse : 10 avenue De Rothschild
77400 LAGNY-SUR-MARNE

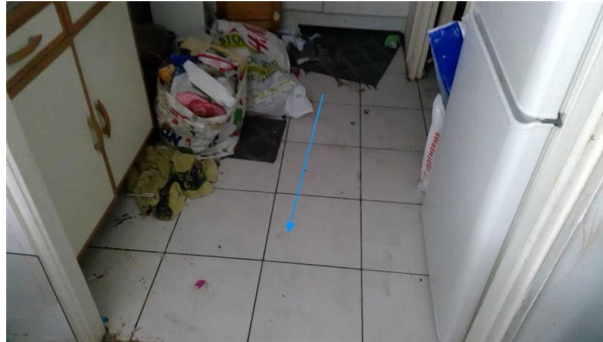
ANNEXE : Fiches d'identification et de cotation
PRELEVEMENT : P001
Emplacement

Nom du client	Numéro de dossier	Localisation
HABITAT 77 OPH DE SEINE ET MARNE	RAAT_15LAF0304	3ème - Cuisine Plancher - Sol
Nom de l'opérateur	Date de prélèvement	Matériau
MARTIN Olivier	06/07/2021	Ragréage / colle - Carrelage
Résultat amiante		
absence d'amiante

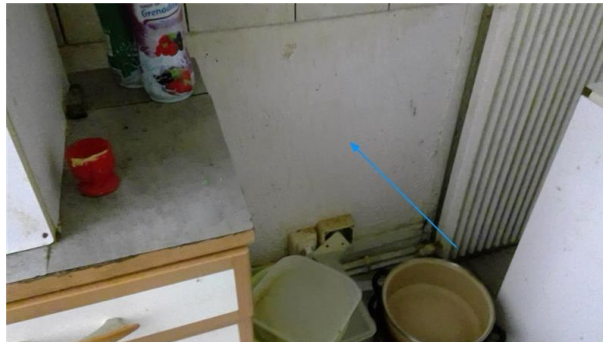
PRELEVEMENT : P002
Emplacement

Nom du client	Numéro de dossier	Localisation
HABITAT 77 OPH DE SEINE ET MARNE	RAAT_15LAF0304	3ème - Cuisine Mur façade - B
Nom de l'opérateur	Date de prélèvement	Matériau
MARTIN Olivier	06/07/2021	Béton/plâtre/enduit - Peinture
Résultat amiante		
absence d'amiante

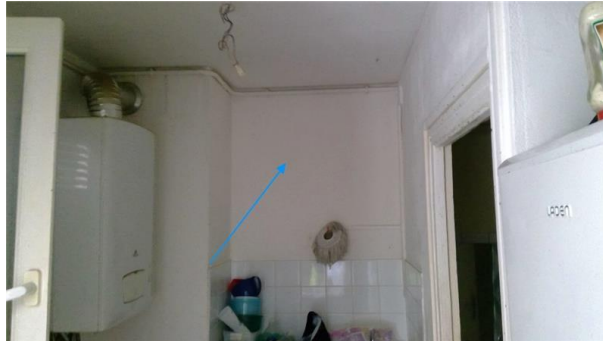
PRELEVEMENT : P003

Nom du client	Numéro de dossier	Localisation
HABITAT 77 OPH DE SEINE ET MARNE	RAAT_15LAF0304	3ème - Cuisine Mur - C
Nom de l'opérateur	Date de prélèvement	Matériau
MARTIN Olivier	06/07/2021	Béton/plâtre/enduit - Peinture
Résultat amiante		
absence d'amiante

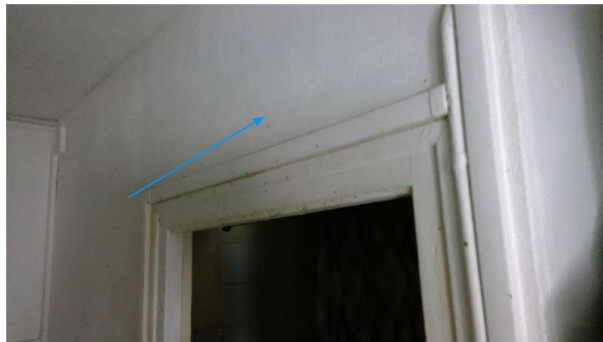
PRELEVEMENT : P004

Nom du client	Numéro de dossier	Localisation
HABITAT 77 OPH DE SEINE ET MARNE	RAAT_15LAF0304	3ème - Cuisine Cloisons - A, D
Nom de l'opérateur	Date de prélèvement	Matériau
MARTIN Olivier	06/07/2021	Enduit / Plâtre - Peinture
Résultat amiante		
absence d'amiante

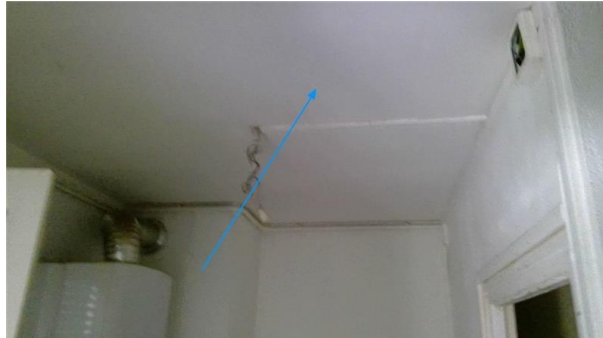
PRELEVEMENT : P005

Nom du client	Numéro de dossier	Localisation
HABITAT 77 OPH DE SEINE ET MARNE	RAAT_15LAF0304	3ème - Cuisine Plafond - Plafond
Nom de l'opérateur	Date de prélèvement	Matériau
MARTIN Olivier	06/07/2021	Enduit / Plâtre - Peinture blanche
Résultat amiante		
absence d'amiante

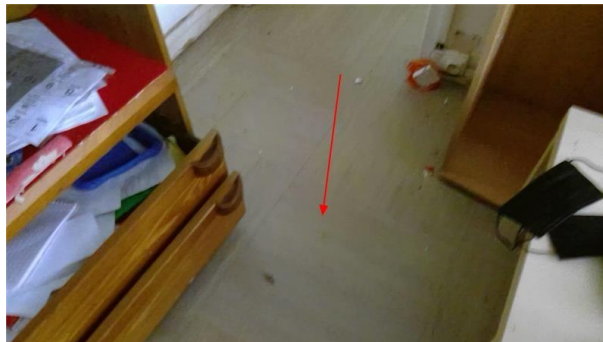
PRELEVEMENT : P006

Nom du client	Numéro de dossier	Localisation
HABITAT 77 OPH DE SEINE ET MARNE	RAAT_15LAF0304	3ème - Séjour Plancher - Sol
Nom de l'opérateur	Date de prélèvement	Matériau
MARTIN Olivier	06/07/2021	Ragréage / colle - Dalles de sol
Résultat amiante		
Présence d'amiante (Fibres d'amiante de type chrysotile)

- (i) Les fibres d'amiante ont été détectées dans le matériau semi-dur de type dalle de sol (bitumineux) (marron). Les autres matériaux décrits simultanément ne peuvent pas être séparés et analysés séparément, en conséquence, en raison du risque d'intercontamination, le résultat d'analyse est rendu sur l'ensemble de la couche.

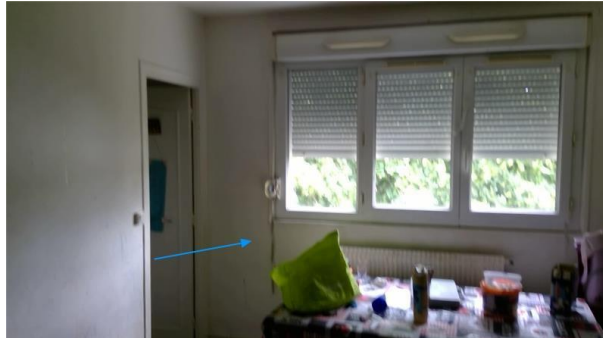
PRELEVEMENT : P007

Nom du client	Numéro de dossier	Localisation
HABITAT 77 OPH DE SEINE ET MARNE	RAAT_15LAF0304	3ème - Séjour Mur façade - D
Nom de l'opérateur	Date de prélèvement	Matériau
MARTIN Olivier	06/07/2021	Béton/plâtre/enduit - Peinture
Résultat amiante		
absence d'amiante

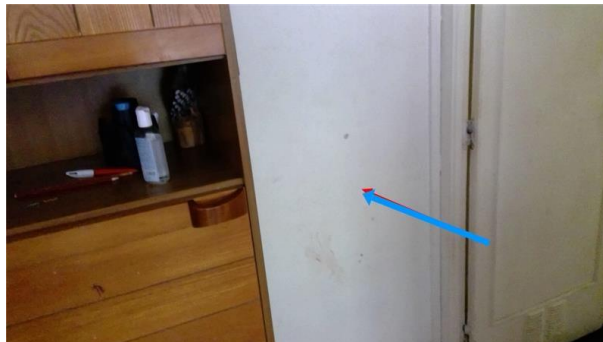
PRELEVEMENT : P008

Nom du client	Numéro de dossier	Localisation
HABITAT 77 OPH DE SEINE ET MARNE	RAAT_15LAF0304	3ème - Séjour Mur - B
Nom de l'opérateur	Date de prélèvement	Matériau
MARTIN Olivier	06/07/2021	Béton/plâtre/enduit - Peinture
Résultat amiante		
absence d'amiante

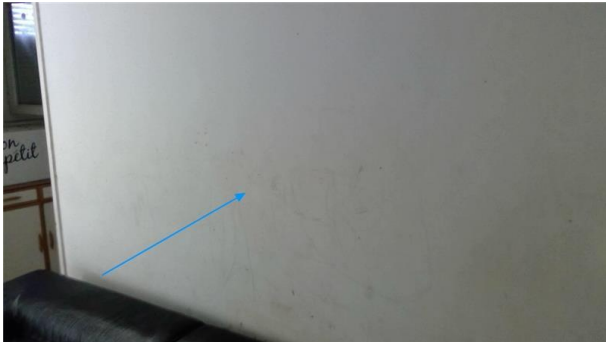
PRELEVEMENT : P009		
Emplacement

Nom du client	Numéro de dossier	Localisation
HABITAT 77 OPH DE SEINE ET MARNE	RAAT_15LAF0304	3ème - Séjour Cloisons - A, C
Nom de l'opérateur	Date de prélèvement	Matériau
MARTIN Olivier	06/07/2021	Enduit / Plâtre - Peinture
Résultat amiante		
absence d'amiante

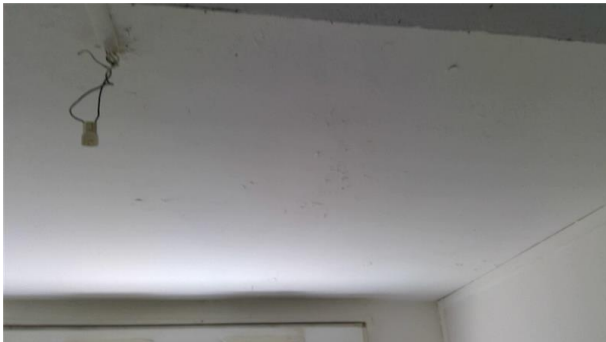
PRELEVEMENT : P010		
Emplacement

Nom du client	Numéro de dossier	Localisation
HABITAT 77 OPH DE SEINE ET MARNE	RAAT_15LAF0304	3ème - Séjour Plafond - Plafond
Nom de l'opérateur	Date de prélèvement	Matériau
MARTIN Olivier	06/07/2021	Enduit / Plâtre - Peinture blanche
Résultat amiante		
absence d'amiante

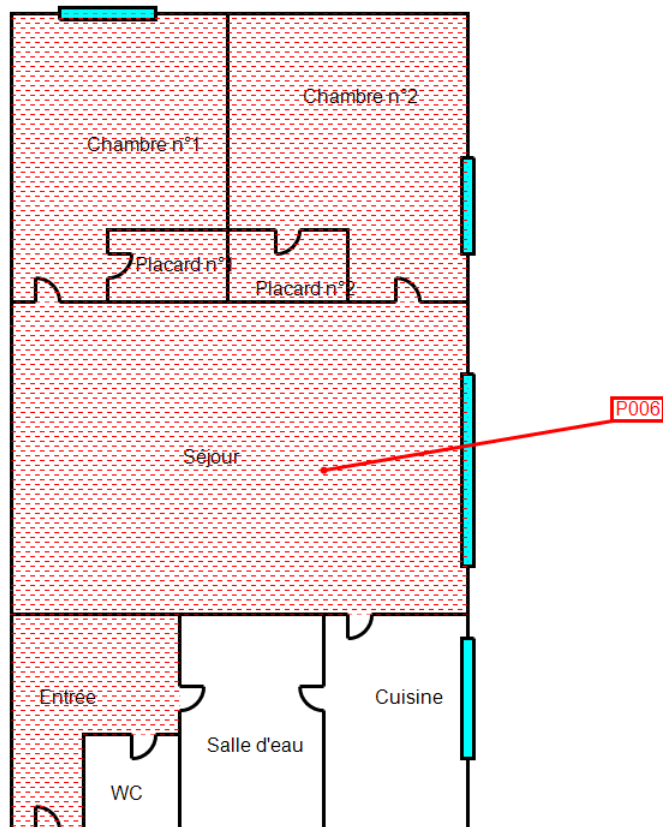
Planche de repérage

Dalles de sols
