Rapport de mission de repérage des matériaux et produits contenant de l'amiante avant réalisation de travaux

Référence : RAAT_15LAF0402

Le 18/05/2021

Adresse : 10 avenue de ROTHSCHILD 77400 LAGNY-SUR-MARNE

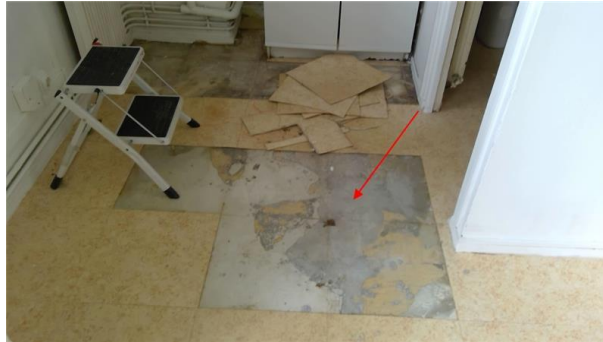
ANNEXE : Fiches d'identification et de cotation
PRELEVEMENT : P001
Emplacement

Nom du client	Numéro de dossier	Localisation
HABITAT 77 OPH DE SEINE DE MARNE	RAAT_15LAF0402	4ème - Cuisine Plancher - Sol
Nom de l'opérateur	Date de prélèvement	Matériau
MARTIN Olivier	18/05/2021	Ragréage / colle - Dalles de sol
Résultat amiante		
Présence d'amiante (Fibres d'amiante de type chrysotile)

- **N° 21H015003-001** - Référence *P001-4ème - Cuisine - Sol - Plancher - Ragréage / colle - Dalles de sol*, prélevé par vos soins, et analysé par Eurofins Lab Environment Testing Portugal, Unipessoal Lda.

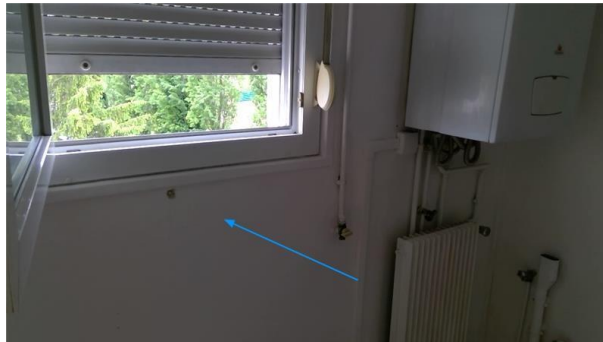
PRELEVEMENT : P002
Emplacement

Nom du client	Numéro de dossier	Localisation
HABITAT 77 OPH DE SEINE DE MARNE	RAAT_15LAF0402	4ème - Cuisine Mur façade - B
Nom de l'opérateur	Date de prélèvement	Matériau
MARTIN Olivier	18/05/2021	Plâtre - Peinture
Résultat amiante		
absence d'amiante

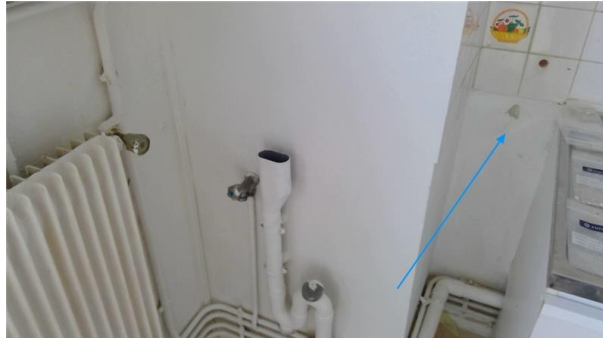
PRELEVEMENT : P003

Nom du client	Numéro de dossier	Localisation
HABITAT 77 OPH DE SEINE DE MARNE	RAAT_15LAF0402	4ème - Cuisine Mur - C
Nom de l'opérateur	Date de prélèvement	Matériau
MARTIN Olivier	18/05/2021	Plâtre - Peinture
Résultat amiante		
absence d'amiante

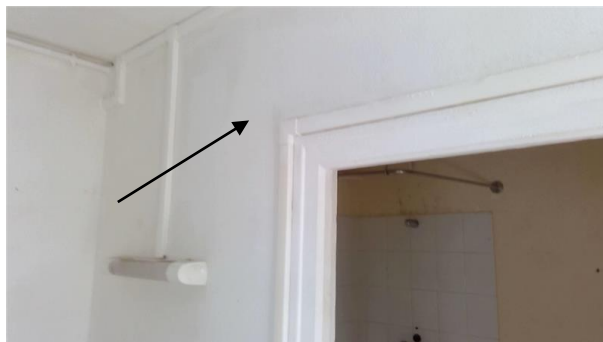
PRELEVEMENT : P004

Nom du client	Numéro de dossier	Localisation
HABITAT 77 OPH DE SEINE DE MARNE	RAAT_15LAF0402	4ème - Cuisine Cloisons - A, D
Nom de l'opérateur	Date de prélèvement	Matériau
MARTIN Olivier	18/05/2021	Plâtre - Peinture
Résultat amiante		
absence d'amiante

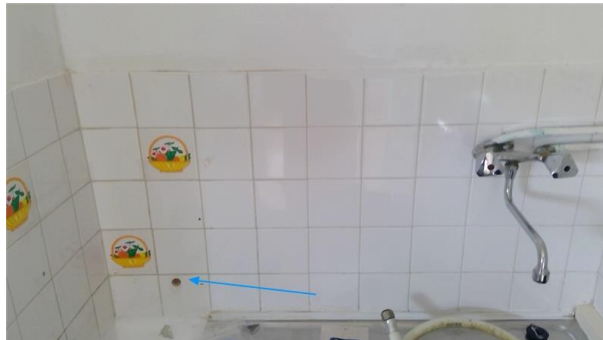
PRELEVEMENT : P005

Nom du client	Numéro de dossier	Localisation
HABITAT 77 OPH DE SEINE DE MARNE	RAAT_15LAF0402	4ème - Cuisine Mur - C
Nom de l'opérateur	Date de prélèvement	Matériau
MARTIN Olivier	18/05/2021	Colle - Faïence
Résultat amiante		
absence d'amiante

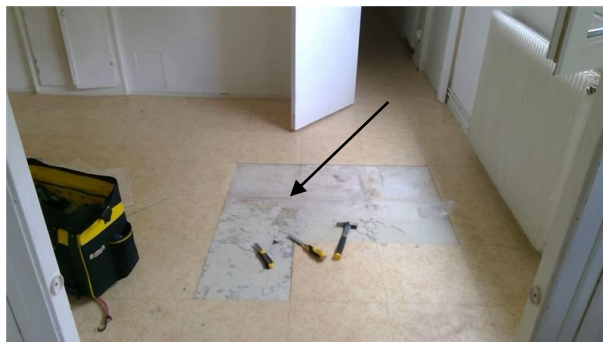
PRELEVEMENT : P006

Nom du client	Numéro de dossier	Localisation
HABITAT 77 OPH DE SEINE DE MARNE	RAAT_15LAF0402	4ème - Salon Plancher - Sol
Nom de l'opérateur	Date de prélèvement	Matériau
MARTIN Olivier	18/05/2021	Ragréage / colle - Dalles de sol
Résultat amiante		
Présence d'amiante (Fibres d'amiante de type chrysotile)

- **N° 21H015003-006** - Référence *P006-4ème - Salon - Sol - Plancher - Ragréage / colle - Dalles de sol*, prélevé par vos soins, et analysé par Eurofins Lab Environment Testing Portugal, Unipessoal Lda.

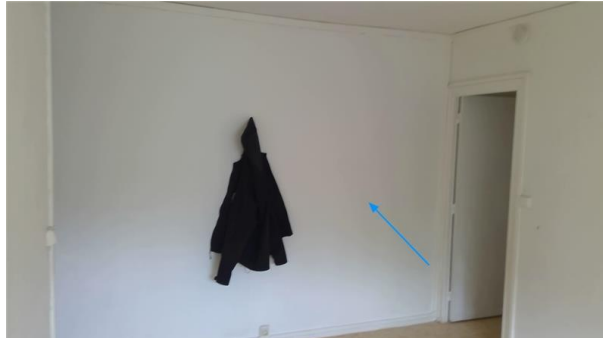
PRELEVEMENT : P007

Nom du client	Numéro de dossier	Localisation
HABITAT 77 OPH DE SEINE DE MARNE	RAAT_15LAF0402	4ème - Salon Mur - B
Nom de l'opérateur	Date de prélèvement	Matériau
MARTIN Olivier	18/05/2021	Plâtre - Peinture
Résultat amiante		
absence d'amiante

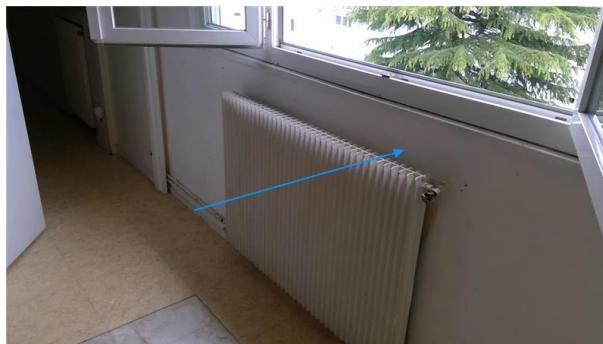
PRELEVEMENT : P008

Nom du client	Numéro de dossier	Localisation
HABITAT 77 OPH DE SEINE DE MARNE	RAAT_15LAF0402	4ème - Salon Mur Façade - C
Nom de l'opérateur	Date de prélèvement	Matériau
MARTIN Olivier	18/05/2021	Béton / Enduit / Plâtre - Peinture
Résultat amiante		
absence d'amiante

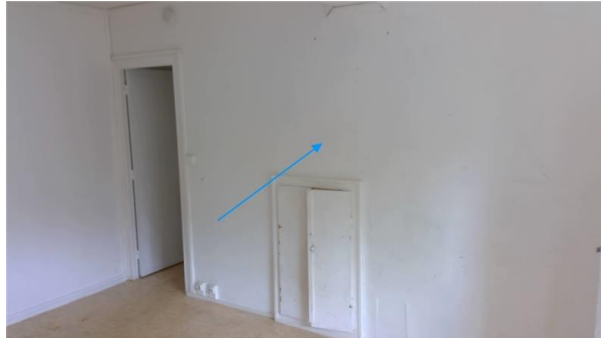
PRELEVEMENT : P009

Nom du client	Numéro de dossier	Localisation
HABITAT 77 OPH DE SEINE DE MARNE	RAAT_15LAF0402	4ème - Salon Cloisons - A, D
Nom de l'opérateur	Date de prélèvement	Matériau
MARTIN Olivier	18/05/2021	Plâtre - Peinture
Résultat amiante		
absence d'amiante

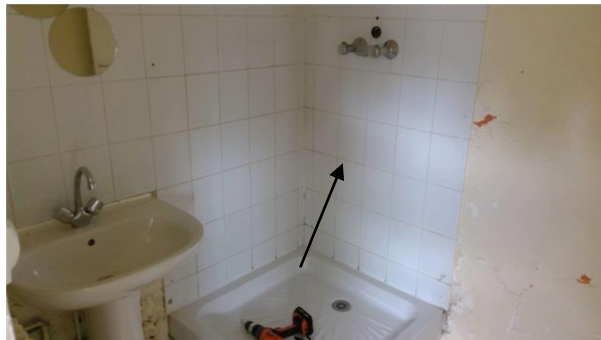
PRELEVEMENT : P010

Nom du client	Numéro de dossier	Localisation
HABITAT 77 OPH DE SEINE DE MARNE	RAAT_15LAF0402	4ème - Salle d'eau Mur - F
Nom de l'opérateur	Date de prélèvement	Matériau
MARTIN Olivier	18/05/2021	Colle - Faïence
Résultat amiante		
absence d'amiante

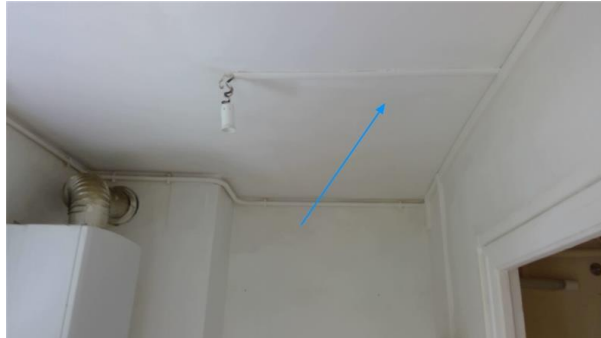
PRELEVEMENT : P011

Nom du client	Numéro de dossier	Localisation
HABITAT 77 OPH DE SEINE DE MARNE	RAAT_15LAF0402	4ème - Cuisine Plafond - Plafond
Nom de l'opérateur	Date de prélèvement	Matériau
MARTIN Olivier	18/05/2021	Béton / Enduit / Plâtre - Peinture
Résultat amiante		
absence d'amiante

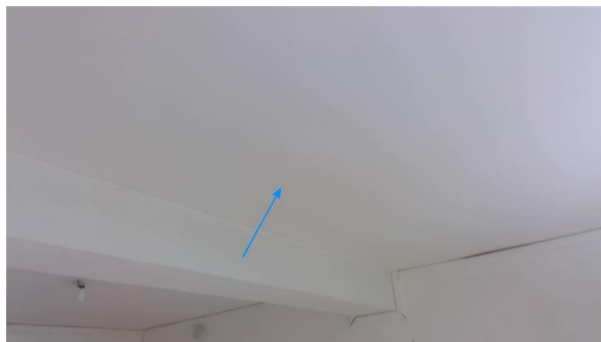
PRELEVEMENT : P012

Nom du client	Numéro de dossier	Localisation
HABITAT 77 OPH DE SEINE DE MARNE	RAAT_15LAF0402	4ème - Salon Plafond - Plafond
Nom de l'opérateur	Date de prélèvement	Matériau
MARTIN Olivier	18/05/2021	Béton / Enduit / Plâtre - Peinture
Résultat amiante		
absence d'amiante

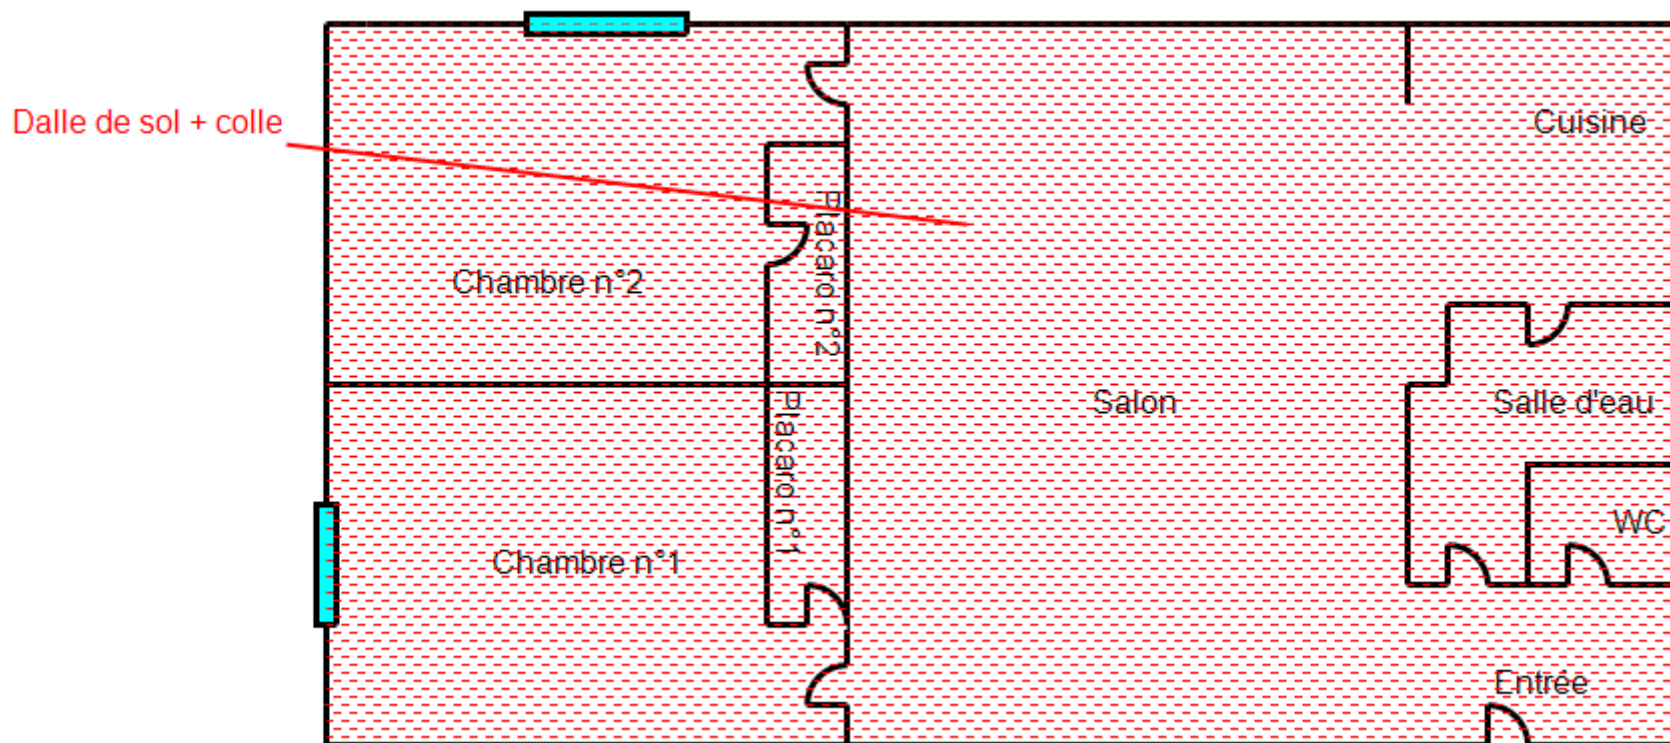
Planche de repérage

Dalles de sols + colle
