Rapport de repérage des matériaux et produits contenant de l'amiante avant réalisation de travaux dans un immeuble bâti

5 AVENUE DE ROTHSCHILD
77400 LAGNY SUR MARNE

Date du rapport : 21/11/2020

15LAB0104 21/11/2020 - 06:37

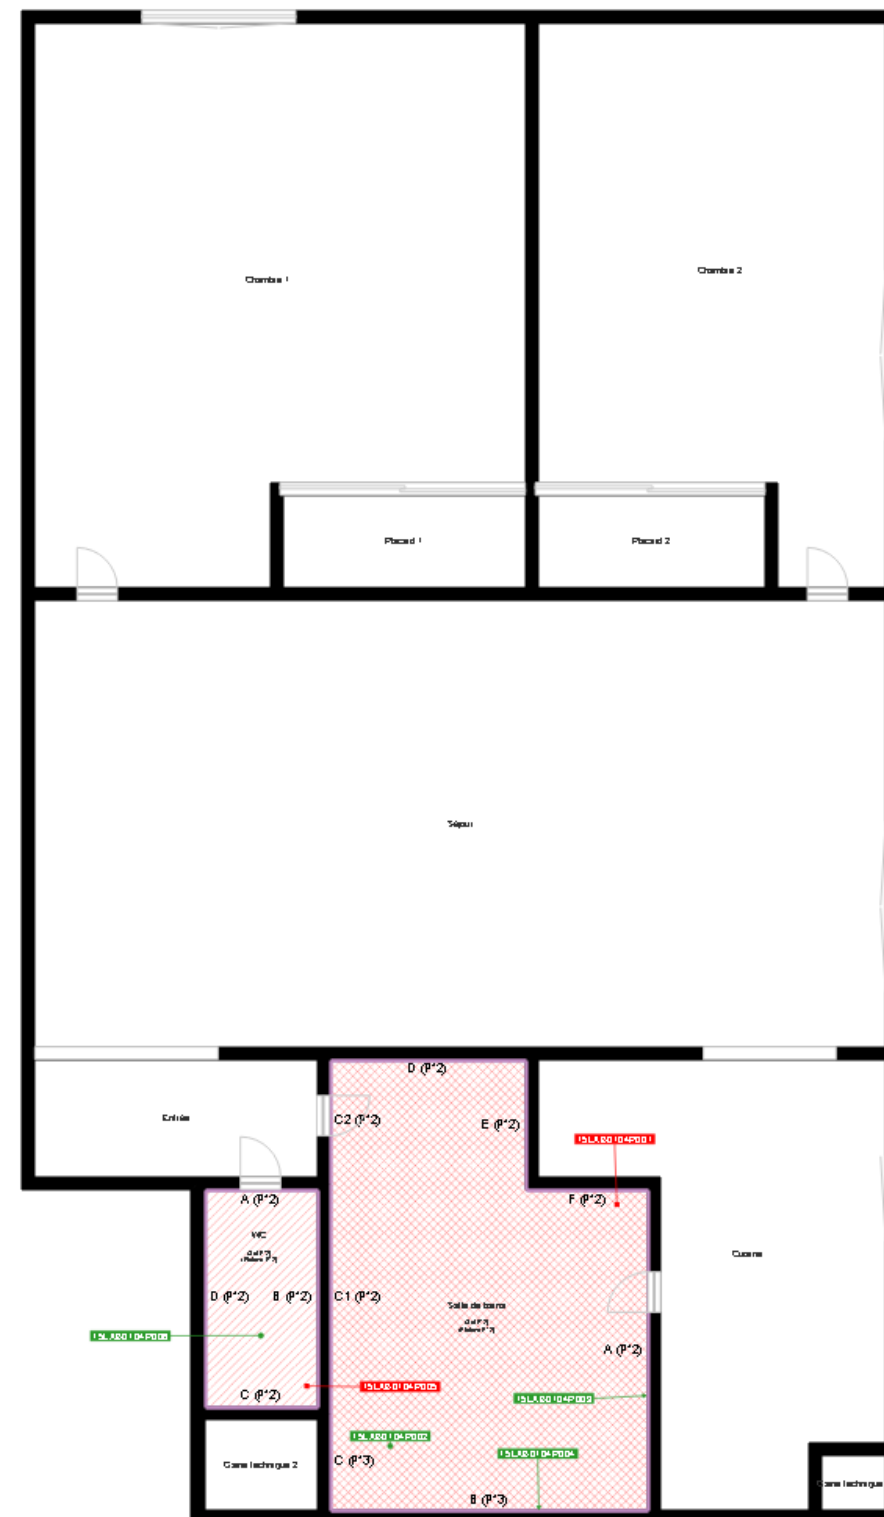
PLANCHE DE REPERAGE

Pièce et Etage	Ouvrage ou composant de la construction	Localisation	Partie d'ouvrage ou de composant à inspecter ou à sonder	Identification	Justification	Commentaire
Salle de bains - R+2	Revêtements de sols	Sol	Dalles de sol	P001	RESULTAT ANALYSE	BON ETAT
Salle de bains - R+2	Revêtements de sols	Plafond	Dalles de sol	P001	ZPSO	BON ETAT
WC - R+2	Revêtements de sols	Sol	Dalles de sol	P005 (Fr2)	RESULTAT ANALYSE	DEGRADATION PARTIELLE
Salle de bains - R+2	Revêtements de sols	Sol	Dalles de sol	P005 (Fr2)	ZPSO	DEGRADATION PARTIELLE
WC - R+2	Revêtements de sols	Sol	Dalles de sol	P005 (Fr2)	ZPSO	DEGRADATION PARTIELLE

Identification	Ouvrages ou composants de la construction	Parties d'ouvrages ou de composants	Quantité
P001	Revêtements de sols	Dalles de sol	
P005	Revêtements de sols	Dalles de sol
