# Rapport de repérage des matériaux et produits contenant de l'amiante avant réalisation de travaux dans un immeuble bâti

LOGT 3  
8 AVENUE DE ROTHSCHILD  
77400 LAGNY SUR MARNE

**Date du rapport :** 21/11/2020

15LAD0103 21/11/2020 - 07:04

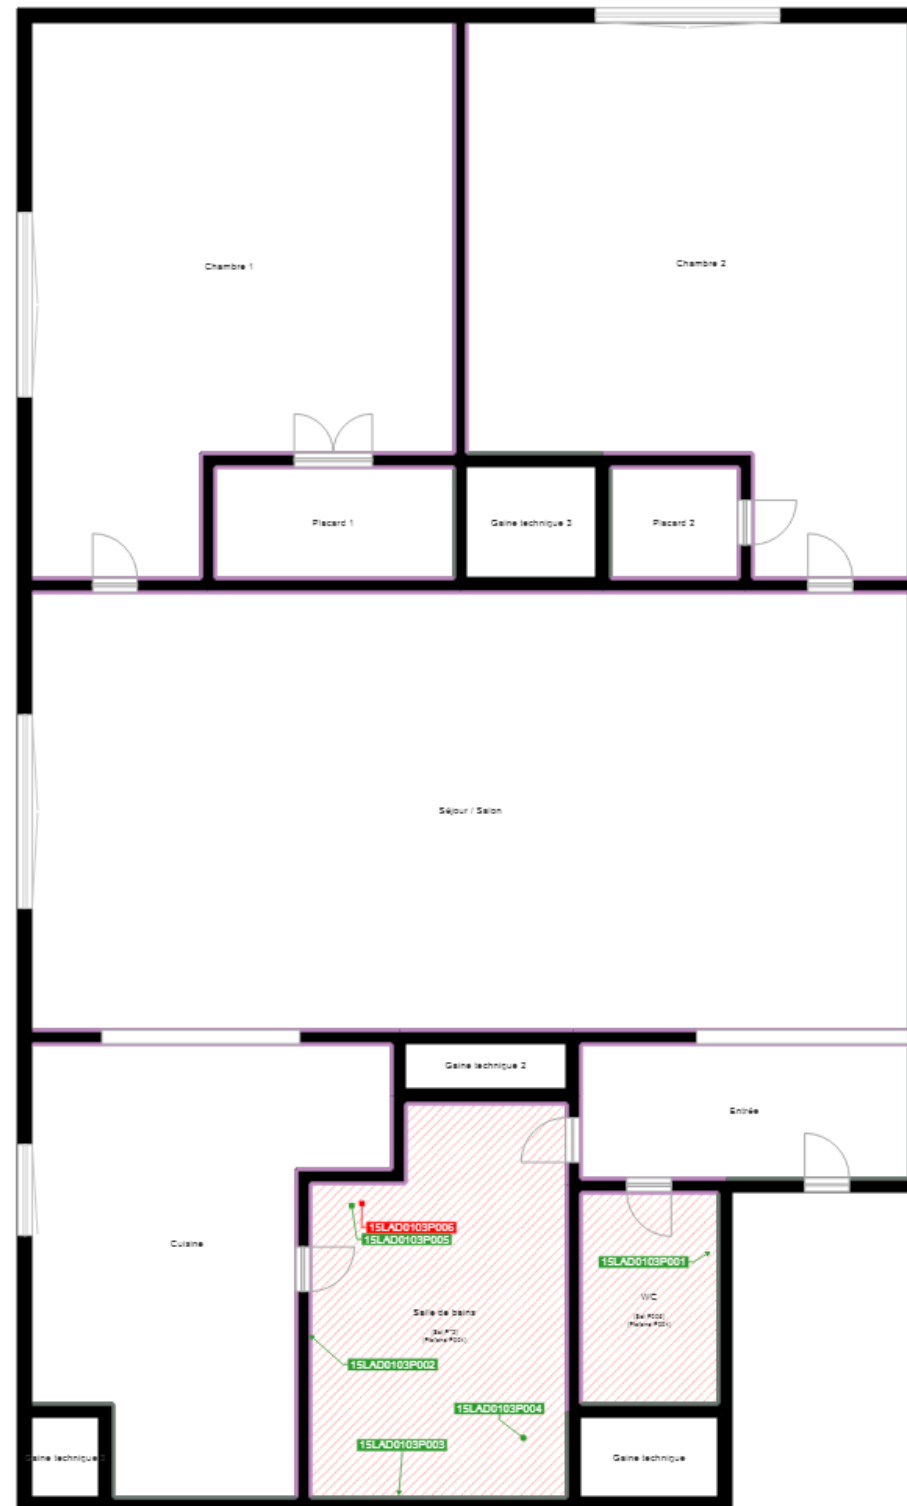
## PLANCHE DE REPERAGE

Pièce et Etage	Ouvrage ou composant de la construction	Localisation	Partie d'ouvrage ou de composant à inspecter ou à sonder	Identification	Justification	Commentaire
Salle de bains - R+1	Revêtements de sols	Sol	Dalles de sol	P006	RESULTAT ANALYSE	DEGRADATION PARTIELLE - Dalles de sol marron sous revêtement de sol souple
WC - R+1	Revêtements de sols	Sol	Dalles de sol	P006	ZPSO	DEGRADATION PARTIELLE - Dalles de sol marron sous revêtement de sol souple
