# Rapport de repérage des matériaux et produits contenant de l'amiante avant réalisation de travaux dans un immeuble bâti

3  
5 AVENUE DE ROTHSCHILD  
77400 LAGNY SUR MARNE

**Référence du dossier :** Diffus OPH77

15LAB0403 18/11/2020 - 07:35

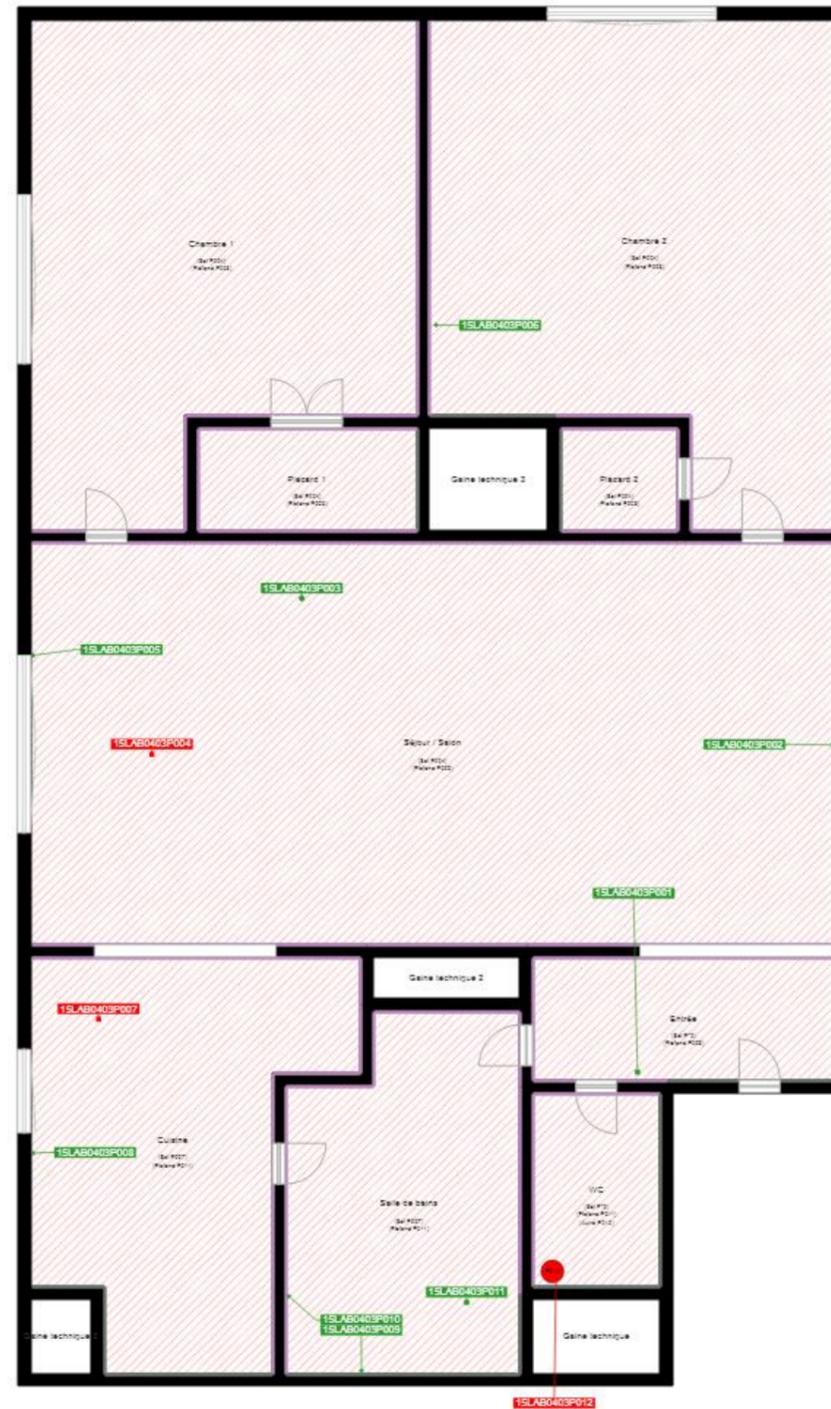
## PLANCHE DE REPERAGE

Bien : 15LAB0403 - 3 5 AVENUE DE ROTHSCHILD 77400 LAGNY SUR MARNE
