## Rapport de mission de repérage des matériaux et produits contenant de l'amiante avant réalisation de travaux

Norme NF X 46-020 V .2017

8 RUE DES ECOLES ESC 1

77370 NANGIS

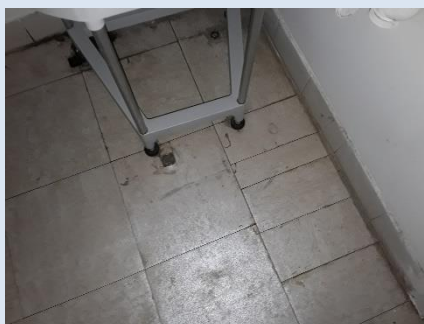
PRELEVEMENT : 162LAA0001P002			
NOM DU CLIENT	NUMERO DU DOSSIER		PIECE OU LOCAL
OPH77	162LAA0001 25/09/2019		Salle d'eau (Rez de chaussée)
ELEMENT	DESCRIPTIF DU LABORATOIRE	DATE DE PRELEVEMENT	NOM DE L'OPERATEUR
Dalle de sol	Revêtement cassant beige	25/09/2019	RHENZOUR Abdessamad
LOCALISATION		RESULTAT	
Sol		Fr1:Amiante non détecté

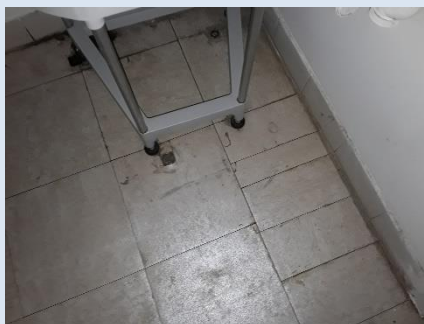
PRELEVEMENT : 162LAA0001P002			
NOM DU CLIENT	NUMERO DU DOSSIER		PIECE OU LOCAL
OPH77	162LAA0001 25/09/2019		Salle d'eau (Rez de chaussée)
ELEMENT	DESCRIPTIF DU LABORATOIRE	DATE DE PRELEVEMENT	NOM DE L'OPERATEUR
Dalle de sol	Colle polymère jaune non séparable + ragréage beige	25/09/2019	RHENZOUR Abdessamad
LOCALISATION		RESULTAT	
Sol		Fr2:Amiante non détecté

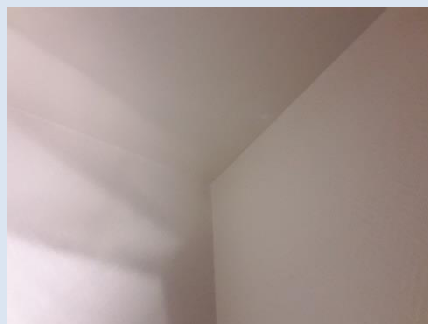
PRELEVEMENT : 162LAA0001P004			
NOM DU CLIENT	NUMERO DU DOSSIER		PIECE OU LOCAL
OPH77	162LAA0001 25/09/2019		WC (Rez de chaussée)
ELEMENT	DESCRIPTIF DU LABORATOIRE	DATE DE PRELEVEMENT	NOM DE L'OPERATEUR
Enduit / Peinture plaque de plâtre	Enduit plâtreux blanc + carton non séparable + matériau plâtreux blanc non séparable + peinture non séparable	25/09/2019	RHENZOUR Abdessamad
LOCALISATION		RESULTAT	
Plafond		Amiante non détecté

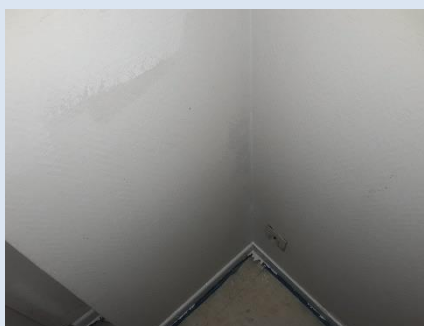
PRELEVEMENT : 162LAA0001P005			
NOM DU CLIENT	NUMERO DU DOSSIER	PIECE OU LOCAL	
OPH77	162LAA0001 25/09/2019	Séjour / Salon (Rez de chaussée)	
ELEMENT	DESCRIPTIF DU LABORATOIRE	DATE DE PRELEVEMENT	NOM DE L'OPERATEUR
Enduit / Peinture plaque de plâtre	Enduit plâtreux blanc avec couche cartonnée + matériau plâtreux blanc non séparable + peinture non séparable + toile fibreuse blanche non séparable	25/09/2019	RHENZOUR Abdessamad
LOCALISATION		RESULTAT	
Mur C		Amiante non détecté
