Rapport de mission de repérage des matériaux et produits contenant de l'amiante avant réalisation de travaux

Référence : RAAT_162LAC0201

Adresse : 8 rue Des écoles 77370 NANGIS

Dans le cadre de la mission objet du présent rapport, il n'a pas été repéré de matériaux et produits contenant de l'amiante

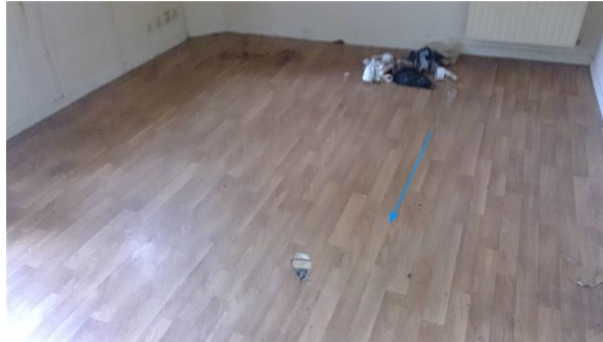
ANNEXE : Fiches d'identification et de cotation
PRELEVEMENT : P001
Emplacement

Nom du client	Numéro de dossier	Localisation
HABITAT 77 OPH DE SEINE ET MARNE	RAAT_162LAC0201	2ème - Séjour + cuisine Plancher - Sol
Nom de l'opérateur	Date de prélèvement	Matériau
MARTIN Olivier	03/08/2021	Colle - Linoleum
Résultat amiante		
absence d'amiante

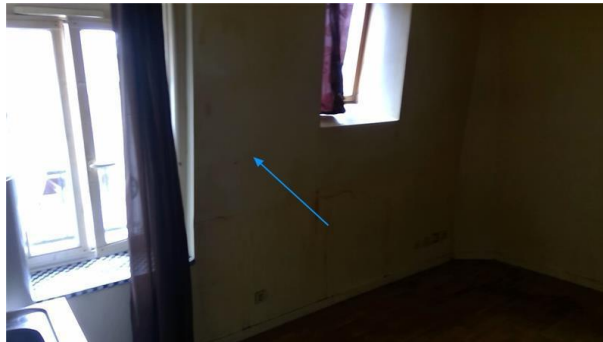
PRELEVEMENT : P002
Emplacement

Nom du client	Numéro de dossier	Localisation
HABITAT 77 OPH DE SEINE ET MARNE	RAAT_162LAC0201	2ème - Séjour + cuisine Mur façade - E
Nom de l'opérateur	Date de prélèvement	Matériau
MARTIN Olivier	03/08/2021	Béton/plâtre/enduit - Peinture
Résultat amiante		
absence d'amiante

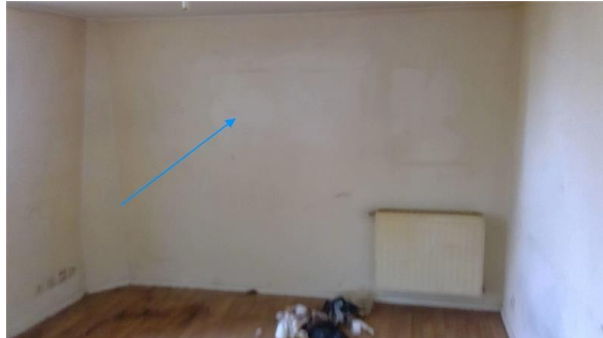
PRELEVEMENT : P003

Nom du client	Numéro de dossier	Localisation
HABITAT 77 OPH DE SEINE ET MARNE	RAAT_162LAC0201	2ème - Séjour + cuisine Mur - A, B, F
Nom de l'opérateur	Date de prélèvement	Matériau
MARTIN Olivier	03/08/2021	Béton/plâtre/enduit - Peinture
Résultat amiante		
absence d'amiante

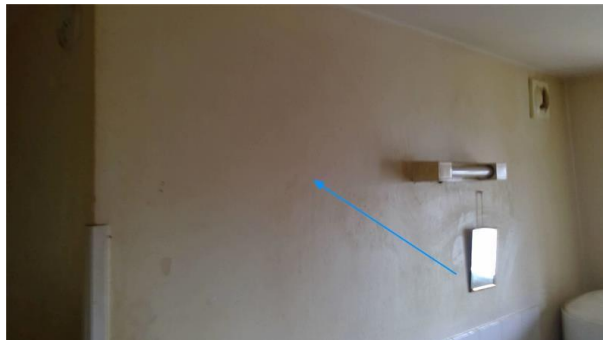
PRELEVEMENT : P004

Nom du client	Numéro de dossier	Localisation
HABITAT 77 OPH DE SEINE ET MARNE	RAAT_162LAC0201	2ème - Séjour + cuisine Cloisons - C, D
Nom de l'opérateur	Date de prélèvement	Matériau
MARTIN Olivier	03/08/2021	Enduit / Plâtre - Peinture
Résultat amiante		
absence d'amiante

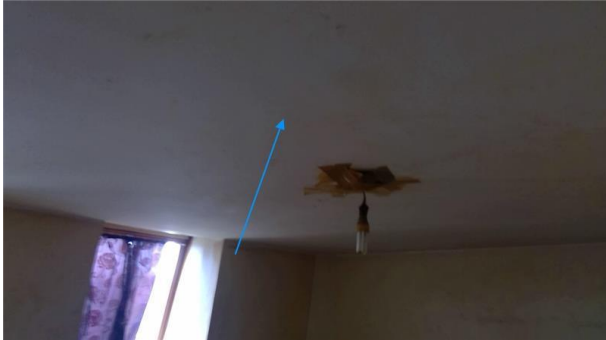
PRELEVEMENT : P005		
Emplacement

Nom du client	Numéro de dossier	Localisation
HABITAT 77 OPH DE SEINE ET MARNE	RAAT_162LAC0201	2ème - Séjour + cuisine Plafond - Plafond
Nom de l'opérateur	Date de prélèvement	Matériau
MARTIN Olivier	03/08/2021	Enduit / Plâtre - Peinture
Résultat amiante		
absence d'amiante

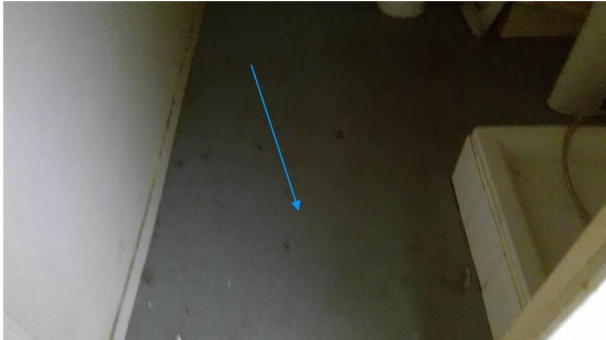
PRELEVEMENT : P006		
Emplacement

Nom du client	Numéro de dossier	Localisation
HABITAT 77 OPH DE SEINE ET MARNE	RAAT_162LAC0201	2ème - Salle d'eau Plancher - Sol
Nom de l'opérateur	Date de prélèvement	Matériau
MARTIN Olivier	03/08/2021	Colle - Linoleum
Résultat amiante		
absence d'amiante

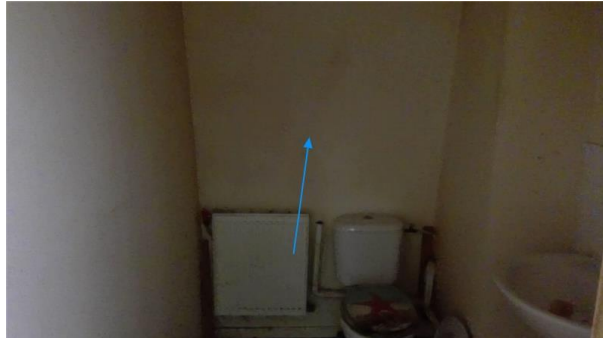
PRELEVEMENT : P007

Nom du client	Numéro de dossier	Localisation
HABITAT 77 OPH DE SEINE ET MARNE	RAAT_162LAC0201	2ème - Salle d'eau Mur façade - C
Nom de l'opérateur	Date de prélèvement	Matériau
MARTIN Olivier	03/08/2021	Béton/plâtre/enduit - Peinture
Résultat amiante		
absence d'amiante

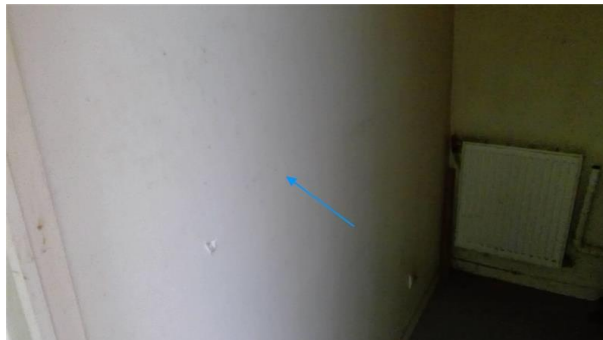
PRELEVEMENT : P008

Nom du client	Numéro de dossier	Localisation
HABITAT 77 OPH DE SEINE ET MARNE	RAAT_162LAC0201	2ème - Salle d'eau Mur - B
Nom de l'opérateur	Date de prélèvement	Matériau
MARTIN Olivier	03/08/2021	Béton/plâtre/enduit - Peinture
Résultat amiante		
absence d'amiante

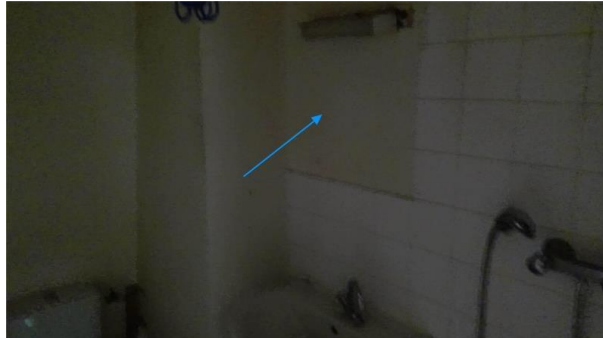
PRELEVEMENT : P009

Nom du client	Numéro de dossier	Localisation
HABITAT 77 OPH DE SEINE ET MARNE	RAAT_162LAC0201	2ème - Salle d'eau Cloisons - A, D
Nom de l'opérateur	Date de prélèvement	Matériau
MARTIN Olivier	03/08/2021	Enduit / Plâtre - Peinture
Résultat amiante		
absence d'amiante

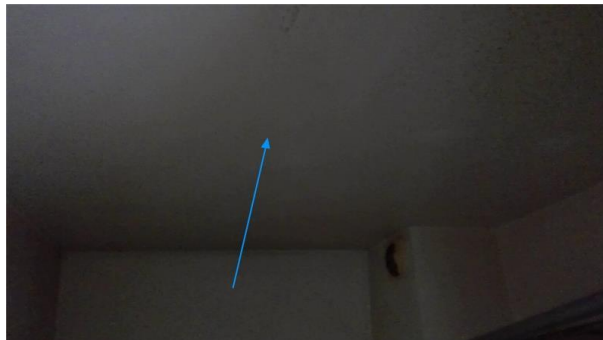
PRELEVEMENT : P010

Nom du client	Numéro de dossier	Localisation
HABITAT 77 OPH DE SEINE ET MARNE	RAAT_162LAC0201	2ème - Salle d'eau Plafond - Plafond
Nom de l'opérateur	Date de prélèvement	Matériau
MARTIN Olivier	03/08/2021	Enduit / Plâtre - Peinture
Résultat amiante		
absence d'amiante
