Rapport de Repérage des matériaux et produits contenant de l'amiante avant réalisation de travaux dans un immeuble bâti

Numéro de dossier : MA2209131514
Date d'intervention : 02/09/2022

5 BIS Rue des Ormeaux
 77820 Le Châtelet-en-Brie
 Porte 1, étage RDC
 Lot numéro 163LAA0001

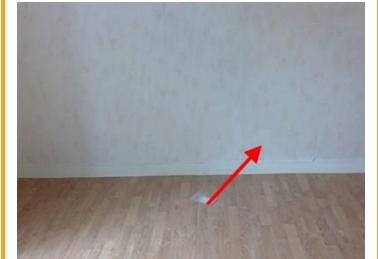
Chambre 2	4	Mur de refend	<p>Oui Rez de chaussée PORTE 1 - Chambre 2 : Mur G</p> <p><u>Identifiant:</u> ZPSO001 <u>Echantillon:</u> MA2209131514/P001, réf. labo.: 22EK076617-001 MA2209131514/P002, réf. labo.: 22EK076617-002 <u>Description:</u> Couche1: Peinture décorative (pailletées, gouttelettes, ...) + Couche2: Enduit à base de plâtre lissé ou taloché <u>Composant de la construction:</u> 3 - Parois verticales intérieures - Revêtements de murs, poteaux, cloisons, gaines, coffres + 3 - Parois verticales intérieures - Murs et cloisons maçonnes <u>Partie à sonder:</u> Couche1: Peinture décorative (pailletées, gouttelettes, ...) + Couche2: Enduit à base de plâtre lissé ou taloché <u>Quantité estimée:</u> <u>Justificatif:</u> Après analyse en laboratoire</p>	<p><u>Analyse:</u> P002</p> <p><u>Partie analysée par le laboratoire:</u> - Matériau de type système d'enduit peinture (gris) ; matériau semi-dur de type plâtre (blanc) : Absence d'amiante</p>

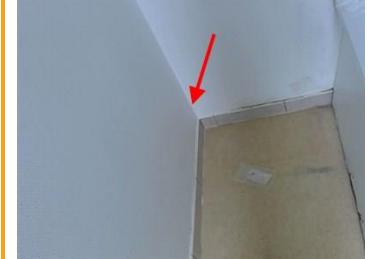
Salle de bains	3	Cloisons avec liaisons sur murs et plafonds	Oui Rez de chaussée PORTE 1 - Salle de bains : Mur B	<u>Identifiant:</u> ZPSO002 <u>Echantillon:</u> MA2209131514/P003, réf. labo.: 22EK076617-003 MA2209131514/P004, réf. labo.: 22EK076617-004 <u>Description:</u> Couche1: Peinture décorative (pailletées, gouttelettes, ...) + Couche2: Enduit de jointoientement des plaques de plâtre <u>Composant de la construction:</u> 3 - Parois verticales intérieures - Revêtements de murs, poteaux, cloisons, gaines, coffres + 3 - Parois verticales intérieures - Cloisons sèches (assemblées, préfabriquées) <u>Partie à sonder:</u> Couche1: Peinture décorative (pailletées, gouttelettes, ...) + Couche2: Enduit de jointoientement des plaques de plâtre <u>Quantité estimée:</u> <u>Justificatif:</u> Après analyse en laboratoire	<u>Analyse:</u> P004 <u>Partie analysée par le laboratoire:</u> - Phase 2 Matériau de type maillage de fibres et liant (blanc) ; matériau de type peinture (beige) ; matériau de type peinture (rose) ; matériau souple fibreux de type papier, carton (beige) ; matériau semi-dur de type enduit (blanc) ; matériau semi-dur de type plaque (plâtreux) (marron) <u>Absence d'amiante</u> - Phase 3 Matériau souple fibreux de type papier, carton (beige) <u>Absence d'amiante</u>

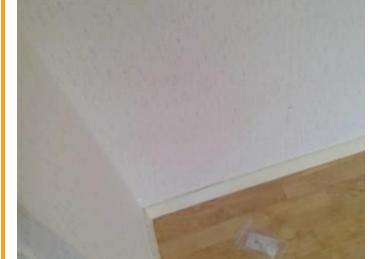
Chambre 1	6	Cloisons avec liaisons sur murs et plafonds	Oui Rez de chaussée PORTE 1 - Chambre 1 : Mur C	<p><u>Identifiant:</u> ZPSO002 <u>Échantillon:</u> MA2209131514/P003, réf. labo.: 22EK076617-003 MA2209131514/P004, réf. labo.: 22EK076617-004 <u>Description:</u> Couche1: Peinture décorative (pailletées, gouttelettes, ...) + Couche2: Enduit de jointoiement des plaques de plâtre <u>Composant de la construction:</u> 3 - Parois verticales intérieures - Revêtements de murs, poteaux, cloisons, gaines, coffres + 3 - Parois verticales intérieures - Cloisons sèches (assemblées, préfabriquées) <u>Partie à sonder:</u> Couche1: Peinture décorative (pailletées, gouttelettes, ...) + Couche2: Enduit de jointoiement des plaques de plâtre <u>Quantité estimée:</u> <u>Justificatif:</u> Après analyse en laboratoire</p> <p><u>Identifiant:</u> ZPSO002 <u>Échantillon:</u> MA2209131514/P003, réf. labo.: 22EK076617-003 MA2209131514/P004, réf. labo.: 22EK076617-004 <u>Description:</u> Couche1: Peinture décorative (pailletées, gouttelettes, ...) + Couche2: Enduit de jointoiement des plaques de plâtre <u>Composant de la construction:</u> 3 - Parois verticales intérieures - Revêtements de murs, poteaux, cloisons, gaines, coffres + 3 - Parois verticales intérieures - Cloisons sèches (assemblées, préfabriquées) <u>Partie à sonder:</u> Couche1: Peinture décorative (pailletées, gouttelettes, ...) + Couche2: Enduit de jointoiement des plaques de plâtre <u>Quantité estimée:</u> <u>Justificatif:</u> Après analyse en laboratoire</p> <p><u>Analyse:</u> P003 <u>Partie analysée par le laboratoire:</u> - Phase 2 Matériau fibreux de type papier peint (blanc) ; matériau fibreux de type papier peint (bleu) Absence d'amiante - Phase 3 Matériau semi-dur de type enduit (blanc) ; matériau souple fibreux de type papier, carton (blanc) ; matériau semi-dur de type enduit (blanc) ; matériau semi-dur de type plaque (plâtreux) (marron) Absence d'amiante - Phase 5 Matériau souple fibreux de type papier, carton (blanc) Absence d'amiante</p>

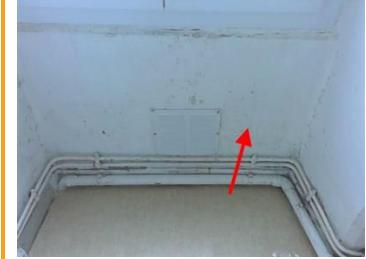
Localisation	n° de sondage	Zone	Prélèvement effectué / Sondage et extension	Echantillon	Analyse	Photo
Salle de bains	1	Mur donnant sur extérieur	Oui Rez de chaussée PORTE 1 - Salle de bains : Mur G	<u>Identifiant:</u> ZPSO003 <u>Echantillon:</u> MA2209131514/P005, réf. labo.: 22EK076617-005 MA2209131514/P006, réf. labo.: 22EK076617-006 <u>Description:</u> Couche1: Peinture décorative (pailletées, gouttelettes, ...) + Couche2: Enduit à base de plâtre lissé ou taloché <u>Composant de la construction:</u> 3 - Parois verticales intérieures - Revêtements de murs, poteaux, cloisons, gaines, coffres + 3 - Parois verticales intérieures - Murs et cloisons maçonnes <u>Partie à sonder:</u> Couche1: Peinture décorative (pailletées, gouttelettes, ...) + Couche2: Enduit à base de plâtre lissé ou taloché <u>Quantité estimée:</u> <u>Justificatif:</u> Après analyse en laboratoire	<u>Analyse:</u> P006 <u>Partie analysée par le laboratoire:</u> - Matériau de type système d'enduit peinture (gris) ; matériau semi-dur de type plâtre (blanc) : Absence d'amiante

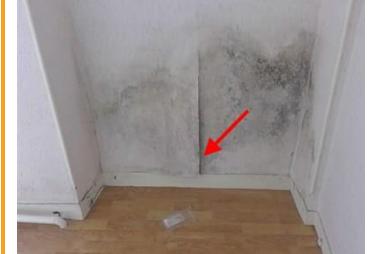
Cuisine	3	Mur donnant sur extérieur	Sondage et extension de la ZPSO du ou des prélèvement(s) : P005, P006	<p><u>Identifiant:</u> ZPSO003 <u>Echantillon:</u> MA2209131514/P005, réf. labo.: 22EK076617-005 MA2209131514/P006, réf. labo.: 22EK076617-006 <u>Description:</u> Couche1: Peinture décorative (pailletées, gouttelettes, ...) + Couche2: Enduit à base de plâtre lissé ou taloché <u>Composant de la construction:</u> 3 - Parois verticales intérieures - Revêtements de murs, poteaux, cloisons, gaines, coffres + 3 - Parois verticales intérieures - Murs et cloisons maçonnes <u>Partie à sonder:</u> Couche1: Peinture décorative (pailletées, gouttelettes, ...) + Couche2: Enduit à base de plâtre lissé ou taloché <u>Quantité estimée:</u> <u>Justificatif:</u> Après analyse en laboratoire</p>	<p><u>Analyse:</u> P005, P006</p>	<p>Idem photo : P006; P005</p>
Chambre 1	4	Mur donnant sur extérieur	Oui Rez de chaussée PORTE 1 - Chambre 1 : Mur G	<p><u>Identifiant:</u> ZPSO003 <u>Echantillon:</u> MA2209131514/P005, réf. labo.: 22EK076617-005 MA2209131514/P006, réf. labo.: 22EK076617-006 <u>Description:</u> Couche1: Peinture décorative (pailletées, gouttelettes, ...) + Couche2: Enduit à base de plâtre lissé ou taloché <u>Composant de la construction:</u> 3 - Parois verticales intérieures - Revêtements de murs, poteaux, cloisons, gaines, coffres + 3 - Parois verticales intérieures - Murs et cloisons maçonnes <u>Partie à sonder:</u> Couche1: Peinture décorative (pailletées, gouttelettes, ...) + Couche2: Enduit à base de plâtre lissé ou taloché <u>Quantité estimée:</u> <u>Justificatif:</u> Après analyse en laboratoire</p>	<p><u>Analyse:</u> P005 <u>Partie analysée par le laboratoire:</u> - Phase 2 Matériau fibreux de type papier peint (bleu) ; matériau de type peinture (beige) ; matériau semi-dur de type plâtre (blanc) Absence d'amiante - Phase 3 Matériau semi-dur de type plâtre (blanc) Absence d'amiante</p>

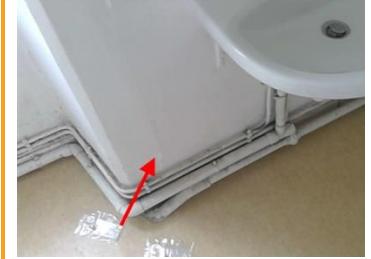
Localisation	n° de sondage	Zone	Prélèvement effectué / Sondage et extension	Echantillon	Analyse	Photo
Salle de bains	1	Doublages avec liaisons sur murs et plafonds	Oui Rez de chaussée PORTE 1 - Salle de bains : Mur I	<u>Identifiant:</u> ZPSO004 <u>Echantillon:</u> MA2209131514/P007, réf. labo.: 22EK076617-007 MA2209131514/P008, réf. labo.: 22EK076617-008 <u>Description:</u> Couche1: Peinture décorative (pailletées, gouttelettes, ...) + Couche2: Enduit de jointolement des plaques de plâtre <u>Composant de la construction:</u> 3 - Parois verticales intérieures - Revêtements de murs, poteaux, cloisons, gaines, coffres + 3 - Parois verticales intérieures - Cloisons sèches (assemblées, préfabriquées) <u>Partie à sonder:</u> Couche1: Peinture décorative (pailletées, gouttelettes, ...) + Couche2: Enduit de jointolement des plaques de plâtre <u>Quantité estimée:</u> <u>Justificatif:</u> Après analyse en laboratoire	<u>Analyse:</u> P007 <u>Partie analysée par le laboratoire:</u> - Phase 2 Matériau de type maillage de fibres et liant (blanc) ; matériau semi-dur de type enduit (blanc) ; matériau souple fibreux de type papier, carton (blanc) ; matériau semi-dur de type plaque (plâtreux) (marron) Absence d'amiante - Phase 3 Matériau souple fibreux de type papier, carton (blanc) Absence d'amiante

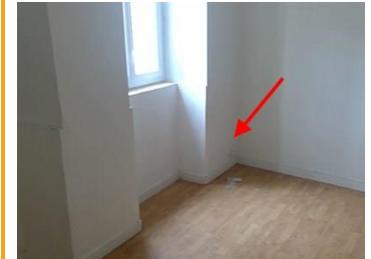
Séjour	2	Doublages avec liaisons sur murs et plafonds	Oui Rez de chaussée PORTE 1 - Séjour : Mur J	<u>Identifiant:</u> ZPSO004 <u>Echantillon:</u> MA2209131514/P007, réf. labo.: 22EK076617-007 MA2209131514/P008, réf. labo.: 22EK076617-008 <u>Description:</u> Couche1: Peinture décorative (pailletées, gouttelettes, ...) + Couche2: Enduit de jointolement des plaques de plâtre <u>Composant de la construction:</u> 3 - Parois verticales intérieures - Revêtements de murs, poteaux, cloisons, gaines, coffres + 3 - Parois verticales intérieures - Cloisons sèches (assemblées, préfabriquées) <u>Partie à sonder:</u> Couche1: Peinture décorative (pailletées, gouttelettes, ...) + Couche2: Enduit de jointolement des plaques de plâtre <u>Quantité estimée:</u> <u>Justificatif:</u> Après analyse en laboratoire	<u>Analyse:</u> P008 <u>Partie analysée par le laboratoire:</u> - Phase 2 Matériau de type maillage de fibres et liant (blanc) ; matériau semi-dur de type enduit (blanc) ; matériau souple fibreux de type papier, carton (blanc) Absence d'amiante - Phase 3 Matériau souple fibreux de type papier, carton (blanc) Absence d'amiante - Phase 4 Matériau semi-dur de type enduit (blanc) ; matériau souple fibreux de type papier, carton (blanc) ; matériau semi-dur de type enduit (blanc) ; matériau semi-dur de type plaque (plâtreux) (marron) Absence d'amiante - Phase 6 Matériau souple fibreux de type papier, carton (blanc) Absence d'amiante

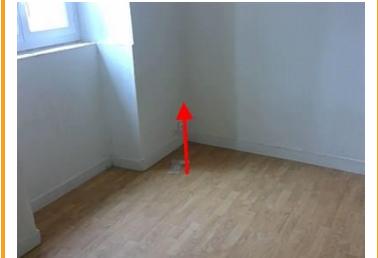
Séjour	3	Plinthes	Oui Rez de chaussée PORTE 1 - Séjour : Plinthes	<u>Identifiant:</u> ZPSO005 <u>Echantillon:</u> MA2209131514/P009, réf. labo.: 22EK076617-009 MA2209131514/P010, réf. labo.: 22EK076617-010 <u>Description:</u> Peinture décorative (pailletées, gouttelettes, ...) <u>Composant de la construction:</u> 3 - Parois verticales intérieures - Revêtements de murs, poteaux, cloisons, gaines, coffres <u>Partie à sonder:</u> Peinture décorative (pailletées, gouttelettes, ...) <u>Quantité estimée:</u> <u>Justificatif:</u> Après analyse en laboratoire	<u>Analyse:</u> P009 <u>Partie analysée par le laboratoire:</u> - Matériau de type système d'enduit peinture (blanc) : Absence d'amiante

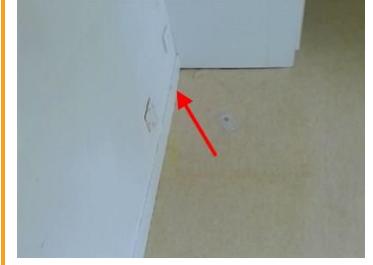
Cuisine	4	Plinthes	Oui Rez de chaussée PORTE 1 - Cuisine : Plinthes	<u>Identifiant:</u> ZPSO005 <u>Echantillon:</u> MA2209131514/P009, réf. labo.: 22EK076617-009 MA2209131514/P010, réf. labo.: 22EK076617-010 <u>Description:</u> Peinture décorative (pailletées, gouttelettes, ...) <u>Composant de la construction:</u> 3 - Parois verticales intérieures - Revêtements de murs, poteaux, cloisons, gaines, coffres <u>Partie à sonder:</u> Peinture décorative (pailletées, gouttelettes, ...) <u>Quantité estimée:</u> <u>Justificatif:</u> Après analyse en laboratoire	<u>Analyse:</u> P010 <u>Partie analysée par le laboratoire:</u> - Matériau de type système d'enduit peinture (blanc) ; matériau semi-dur fibreux de type bois, copeaux (beige) : Absence d'amiante

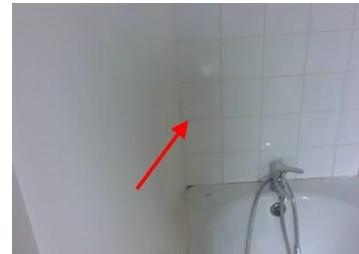
Localisation	n° de sondage	Zone	Prélèvement effectué / Sondage et extension	Echantillon	Analyse	Photo
Salle de bains	1	Faience mur C,D,I	Oui Rez de chaussée PORTE 1 - Salle de bains : Mur C	<u>Identifiant:</u> ZPSO008 <u>Réf. échantillon:</u> MA2209131514/P013 <u>Réf. laboratoire:</u> 22EK076617-013 <u>Description:</u> Colle + joint de faïence <u>Composant de la construction:</u> 3 - Parois verticales intérieures - Revêtements de murs, poteaux, cloisons, gaines, coffres <u>Partie à sonder:</u> Colle + joint de faïence <u>Quantité estimée:</u> <u>Justificatif:</u> Après analyse en laboratoire	<u>Analyse:</u> P013 <u>Partie analysée par le laboratoire:</u> - Matériau dur de type carrelage, faïence (blanc) ; matériau de type système d'enduit peinture (blanc) ; matériau souple (blanc) ; matériau dur de type ciment-colle (blanc) ; matériau semi-dur (blanc) : Absence d'amiante

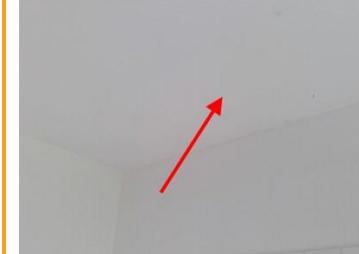
Dégagement	2	Plafond	Sondage et extension de la ZPSO du ou des prélèvement(s) : P014, P015	<u>Identifiant:</u> ZPSO009 <u>Echantillon:</u> MA2209131514/P014, réf. labo.: 22EK076617-014 MA2209131514/P015, réf. labo.: 22EK076617-015 <u>Description:</u> Couche1: Peinture décorative (pailletées, gouttelettes...) + Couche2: Enduit à base de plâtre lissé ou taloché <u>Composant de la construction:</u> 4 - Plafonds et faux plafonds - Plafonds <u>Partie à sonder:</u> Couche1: Peinture décorative (pailletées, gouttelettes...) + Couche2: Enduit à base de plâtre lissé ou taloché <u>Quantité estimée:</u> <u>Justificatif:</u> Après analyse en laboratoire	<u>Analyse:</u> P014, P015	Idem photo : P015; P014
Salle de bains	3	Plafond	Oui Rez de chaussée PORTE 1 - Salle de bains : Plafond	<u>Identifiant:</u> ZPSO009 <u>Echantillon:</u> MA2209131514/P014, réf. labo.: 22EK076617-014 MA2209131514/P015, réf. labo.: 22EK076617-015 <u>Description:</u> Couche1: Peinture décorative (pailletées, gouttelettes...) + Couche2: Enduit à base de plâtre lissé ou taloché <u>Composant de la construction:</u> 4 - Plafonds et faux plafonds - Plafonds <u>Partie à sonder:</u> Couche1: Peinture décorative (pailletées, gouttelettes...) + Couche2: Enduit à base de plâtre lissé ou taloché <u>Quantité estimée:</u> <u>Justificatif:</u> Après analyse en laboratoire	<u>Analyse:</u> P015 <u>Partie analysée par le laboratoire:</u> - Matériau de type système d'enduit peinture (blanc) ; matériau semi-dur de type plâtre (blanc) : Absence d'amiante

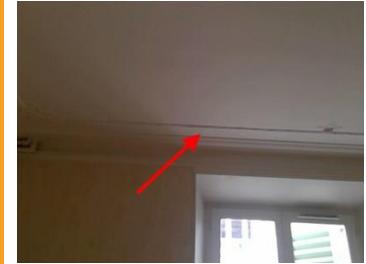
Chambre 2	5	Plafond	Oui Rez de chaussée PORTE 1 - Chambre 2 : Plafond	<u>Identifiant:</u> ZPSO009 <u>Echantillon:</u> MA2209131514/P014, réf. labo.: 22EK076617-014 MA2209131514/P015, réf. labo.: 22EK076617-015 <u>Description:</u> Couche1: Peinture décorative (pailletées, gouttelettes...) + Couche2: Enduit à base de plâtre lissé ou taloché <u>Composant de la construction:</u> 4 - Plafonds et faux plafonds - Plafonds <u>Partie à sonder:</u> Couche1: Peinture décorative (pailletées, gouttelettes...) + Couche2: Enduit à base de plâtre lissé ou taloché <u>Quantité estimée:</u> <u>Justificatif:</u> Après analyse en laboratoire	<u>Analyse:</u> P014 <u>Partie analysée par le laboratoire:</u> - Matériau de type système d'enduit peinture (blanc) : Absence d'amiante

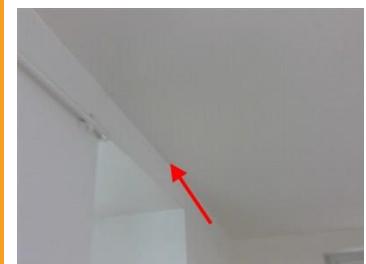
Localisation	n° de sondage	Zone	Prélèvement effectué / Sondage et extension	Echantillon	Analyse	Photo	
Séjour	1	Plafond	Oui Rez de chaussée PORTE 1 - Séjour : Plafond	<u>Identifiant:</u> ZPSO015 <u>Réf. échantillon:</u> MA2209131514/P022 <u>Réf. laboratoire:</u> 22EK076617-022 <u>Description:</u> Couche1: Peinture décorative (pailletées, gouttelettes...) + Couche2: Enduit de jointoiement et plot de colle des plaques de plâtre <u>Composant de la construction:</u> 4 - Plafonds et faux plafonds - Plafonds <u>Partie à sonder:</u> Couche1: Peinture décorative (pailletées, gouttelettes...) + Couche2: Enduit de jointoiement et plot de colle des plaques de plâtre <u>Quantité estimée:</u> <u>Justificatif:</u> Après analyse en laboratoire	<u>Analyse:</u> P022 <u>Partie analysée par le laboratoire:</u> - Phase 2 Matériau de type système d'enduit peinture (brillant) (blanc) ; matériau souple fibreux de type papier, carton (beige) ; matériau semi-dur de type enduit (brillant) (blanc) Absence d'amiante - Phase 3 Matériau souple fibreux de type papier, carton (beige) Absence d'amiante - Phase 4 Matériau semi-dur de type plaque (plâtreux) (marron) Absence d'amiante

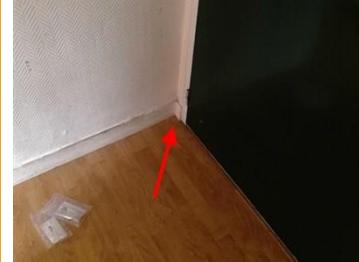
Localisation	n° de sondage	Zone	Prélèvement effectué / Sondage et extension	Echantillon	Analyse	Photo
Entrée	1	Sol	Oui Rez de chaussée PORTE 1 - Entrée : Sol	<u>Identifiant:</u> ZPSO010 <u>Echantillon:</u> MA2209131514/P016, réf. labo.: 22EK076617-016 MA2209131514/P017, réf. labo.: 22EK076617-017 <u>Description:</u> Couche1: Revêtement de sol + Couche2: Colle non bitumineuse <u>Composant de la construction:</u> 5 - Planchers et planchers techniques - Revêtements de sols <u>Partie à sonder:</u> Couche1: Revêtement de sol + Couche2: Colle non bitumineuse <u>Quantité estimée:</u> <u>Justificatif:</u> Après analyse en laboratoire	<u>Analyse:</u> P016 <u>Partie analysée par le laboratoire:</u> - Phase 1 Matériau souple de type revêtement de sol (beige) Absence d'amiante - Phase 2 Matériau souple (fibreux) (marron) ; matériau semi-dur (marron) Absence d'amiante

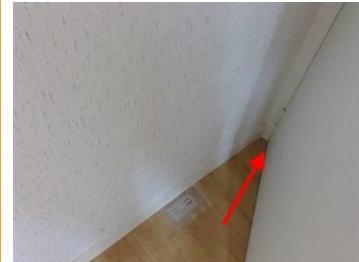
Chambre 1	3	Sol	Oui Rez de chaussée PORTE 1 - Chambre 1 : Sol	<u>Identifiant:</u> ZPSO010 <u>Echantillon:</u> MA2209131514/P016, réf. labo.: 22EK076617-016 MA2209131514/P017, réf. labo.: 22EK076617-017 <u>Description:</u> Couche1: Revêtement de sol + Couche2: Colle non bitumineuse <u>Composant de la construction:</u> 5 - Planchers et planchers techniques - Revêtements de sols <u>Partie à sonder:</u> Couche1: Revêtement de sol + Couche2: Colle non bitumineuse <u>Quantité estimée:</u> <u>Justificatif:</u> Après analyse en laboratoire	<u>Analyse:</u> P017 <u>Partie analysée par le laboratoire:</u> - Phase 2 Matériau souple (fibreux) (marron) ; matériau de type colle (jaune) ; matériau semi-dur (blanc) Absence d'amiante - Phase 3 Matériau souple de type revêtement de sol (beige) Absence d'amiante

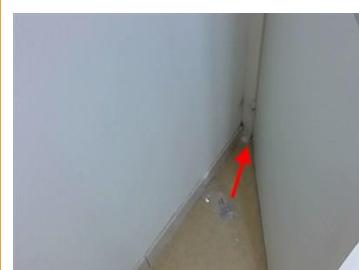
Localisation	n° de sondage	Zone	Prélèvement effectué / Sondage et extension	Echantillon	Analyse	Photo
Salle de bains	1	Sol	Oui Rez de chaussée PORTE 1 - Salle de bains : Sol	<u>Identifiant:</u> ZPSO011 <u>Réf. échantillon:</u> MA2209131514/P018 <u>Réf. laboratoire:</u> 22EK076617-018 <u>Description:</u> Couche1: Revêtement de sol + Couche2: Colle non bitumineuse + Couche3: Colle de carrelage + Couche4: Joint de carrelage <u>Composant de la construction:</u> 5 - Planchers et planchers techniques - Revêtements de sols <u>Partie à sonder:</u> Couche1: Revêtement de sol + Couche2: Colle non bitumineuse + Couche3: Colle de carrelage + Couche4: Joint de carrelage <u>Quantité estimée:</u> <u>Justificatif:</u> Après analyse en laboratoire	<u>Analyse:</u> P018 <u>Partie analysée par le laboratoire:</u> - Phase 1 Matériau souple de type revêtement de sol (beige) ; matériau de type colle (jaune) Absence d'amiante - Phase 2 Matériau souple (blanc) ; matériau de type peinture (blanc) Absence d'amiante - Phase 3 Matériau dur de type carrelage, faïence (beige) ; matériau dur de type joint ciment (gris) ; matériau dur de type ciment-colle (gris) ; matériau de type polystyrène (blanc) en traces Absence d'amiante

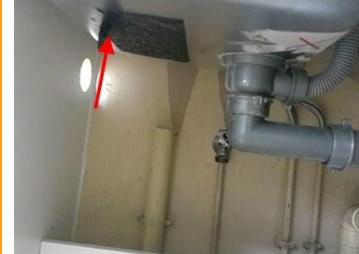
Localisation	n° de sondage	Zone	Prélèvement effectué / Sondage et extension	Echantillon	Analyse	Photo
Cuisine	1	Sous évier	Oui Rez de chaussée PORTE 1 - Cuisine : Sous évier	<u>Identifiant:</u> ZPSO014 <u>Réf. échantillon:</u> MA2209131514/P021 <u>Réf. laboratoire:</u> 22EK076617-021 <u>Description:</u> Plaques souples bitumineuses antivibratiles <u>Composant de la construction:</u> 8 - Équipements divers et accessoires - Portes de placard, baignoires et éviers métalliques <u>Partie à sonder:</u> Plaques souples bitumineuses antivibratiles <u>Quantité estimée:</u> <u>Justificatif:</u> Après analyse en laboratoire	<u>Analyse:</u> P021 <u>Partie analysée par le laboratoire:</u> - Phase 2 Matériau souple (noir) ; matériau semi-dur de type plaque (bitumineux) (noir) ; matériau de type colle (jaune) Absence d'amiante
