## Rapport de mission de repérage des matériaux et produits listes A et B à intégrer au dossier technique «amiante»

PROGRAMME MAISON ROUGE - PAVE DU ROY

40 RUE DU PAVE DU ROY

RAPPORT N° :	OPH77 MAISON ROUGE - PAVE DU ROY	Laboratoire d'Analyses :	ITGA
Le repérage a été réalisé le :	11/12/2017	Adresse laboratoire :	3 RUE ARMAND HERPIN LACROIX - CS 46537 35065 RENNES CEDEX
Accompagnateur :		Numéro d'accréditation :	1-5967
Par :	Alain LEITE LOPES	Organisme d'assurance professionnelle :	ALLIANZ
N° certificat :	C023-SE04-2017	Adresse assurance :	<b>Direction Opérations Entreprises 5C Esplanade Charles de Gaulle 33081 BORDEAUX CEDEX</b>
Date d'obtention :	24/08/2017	N° de contrat d'assurance :	55897385
Organisme certificateur :	QUALIT'COMPETENCES 16 rue Willars - 52100 THONVILLE	Date de validité :	31/12/2017

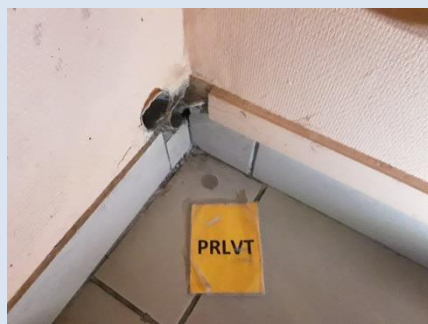
PRELEVEMENT : MAISON ROUGE - PAVE DU ROYP001			
NOM DU CLIENT	NUMERO DU DOSSIER		PIECE OU LOCAL
OPH77	MAISON ROUGE - PAVE DU ROY 11/12/2017		Couloir
ELEMENT	DESCRIPTIF DU LABORATOIRE	DATE DE PRELEVEMENT	NOM DE L'OPERATEUR
Carrelage	Colle beige + carrelage + matériau gris en vrac hétérogène non séparable	11/12/2017	LEITE LOPES Alain
LOCALISATION		RESULTAT	
Sol		Amiante non détecté

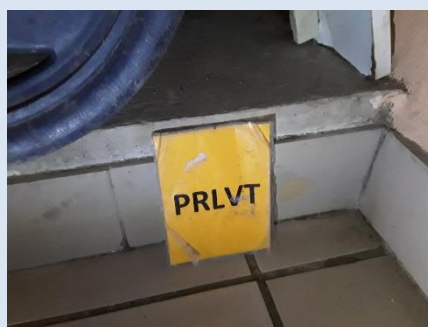
PRELEVEMENT : MAISON ROUGE - PAVE DU ROYP002			
NOM DU CLIENT	NUMERO DU DOSSIER		PIECE OU LOCAL
OPH77	MAISON ROUGE - PAVE DU ROY 11/12/2017		Entrée
ELEMENT	DESCRIPTIF DU LABORATOIRE	DATE DE PRELEVEMENT	NOM DE L'OPERATEUR
Plinthes	Colle beige en vrac + carrelage	11/12/2017	LEITE LOPES Alain
LOCALISATION		RESULTAT	
Mur C		Amiante non détecté

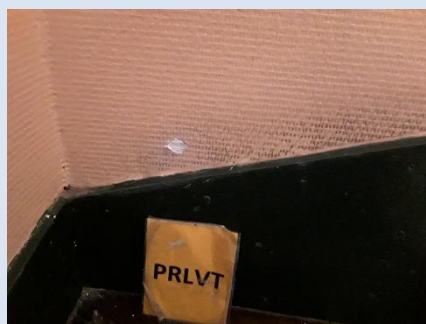
PRELEVEMENT : MAISON ROUGE - PAVE DU ROYP003			
NOM DU CLIENT	NUMERO DU DOSSIER		PIECE OU LOCAL
OPH77	MAISON ROUGE - PAVE DU ROY 11/12/2017		Cages d'escalier
ELEMENT	DESCRIPTIF DU LABORATOIRE	DATE DE PRELEVEMENT	NOM DE L'OPERATEUR
Béton	Matériau plâtreux blanc en vrac + peinture non séparable + toile fibreuse blanche non séparable	11/12/2017	LEITE LOPES Alain
LOCALISATION		RESULTAT	
Mur A		Amiante non détecté

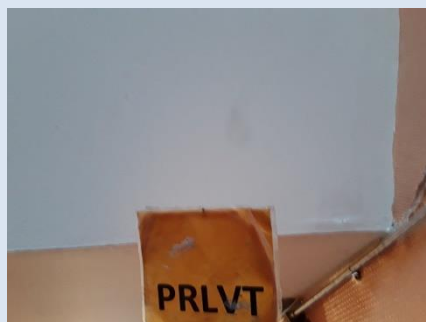
PRELEVEMENT : MAISON ROUGE - PAVE DU ROYP004			
NOM DU CLIENT	NUMERO DU DOSSIER		PIECE OU LOCAL
OPH77	MAISON ROUGE - PAVE DU ROY 11/12/2017		Entrée
ELEMENT	DESCRIPTIF DU LABORATOIRE	DATE DE PRELEVEMENT	NOM DE L'OPERATEUR
Enduit / Peinture béton	Enduit plâtreux blanc en vrac + peinture non séparable + papier non séparable + carton non séparable	11/12/2017	LEITE LOPES Alain
LOCALISATION		RESULTAT	
Plafond		Amiante non détecté

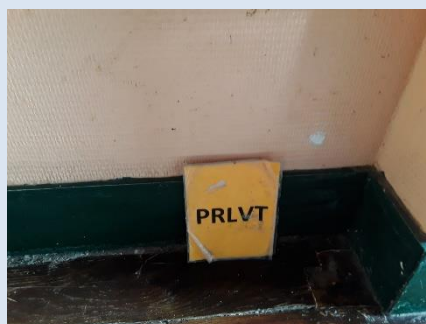
PRELEVEMENT : MAISON ROUGE - PAVE DU ROYP005			
NOM DU CLIENT	NUMERO DU DOSSIER	PIECE OU LOCAL	
OPH77	MAISON ROUGE - PAVE DU ROY 11/12/2017	Cages d'escalier	
ELEMENT	DESCRIPTIF DU LABORATOIRE	DATE DE PRELEVEMENT	NOM DE L'OPERATEUR
Panneau isolant	Matériau plâtreux blanc en vrac + peinture non séparable + toile fibreuse blanche non séparable	11/12/2017	LEITE LOPES Alain
LOCALISATION		RESULTAT	
Mur C		Amiante non détecté	
EMPLACEMENT
