Rapport de mission de repérage des matériaux et produits contenant de l'amiante avant réalisation de travaux

40 RUE DU PAVE DU ROY ESC 1

77370 MAISON ROUGE

RAPPORT N° :	164LAA0002	Laboratoire d'Analyses :	ITGA
Repérage réalisé le :	28/11/2018	Adresse laboratoire :	3 RUE ARMAND HERPIN LACROIX - CS 46537 35065 RENNES CEDEX
Accompagnateur :		Numéro d'accréditation :	1-5967
Par :	Gaetan BEDEL	Organisme d'assurance professionnelle :	AXA France
N° certificat :	CPDI3869	Adresse assurance :	313 Terrasses de l'Arche 92727 NANTERRE CEDEX
Date d'obtention :	22/04/2016	N° de contrat d'assurance :	10063271004
Organisme certificateur	I.CERT PARC EDONIA - BAT G - RUE DE LA TERRE VICTORIA - 35760 SAINT GREGOIRE	Date de validité :	31/12/2018

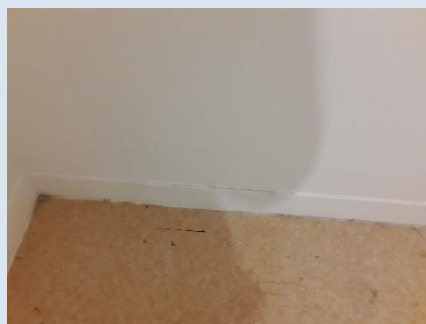
PRELEVEMENT : 164LAA0002P001			
NOM DU CLIENT	NUMERO DU DOSSIER		PIECE OU LOCAL
OPH77	164LAA0002 28/11/2018		Cuisine (RC)
ELEMENT	DESCRIPTIF DU LABORATOIRE	DATE DE PRELEVEMENT	NOM DE L'OPERATEUR
Enduit / Peinture béton	Enduit plâtreux blanc en vrac non séparable + peinture non séparable	28/11/2018	BEDEL Gaetan
LOCALISATION		RESULTAT	
Mur A		Amiante non détecté

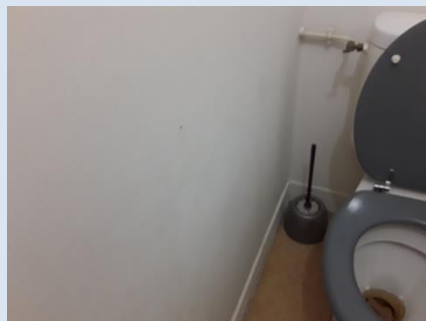
PRELEVEMENT : 164LAA0002P002			
NOM DU CLIENT	NUMERO DU DOSSIER		PIECE OU LOCAL
OPH77	164LAA0002 28/11/2018		WC (RC)
ELEMENT	DESCRIPTIF DU LABORATOIRE	DATE DE PRELEVEMENT	NOM DE L'OPERATEUR
Enduit / Peinture plaque de plâtre	Enduit plâtreux blanc en vrac non séparable + peinture non séparable	28/11/2018	BEDEL Gaetan
LOCALISATION		RESULTAT	
Mur A		Amiante non détecté

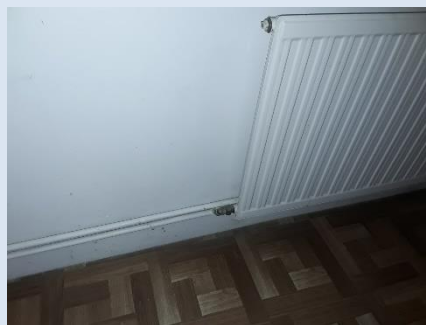
PRELEVEMENT : 164LAA0002P003			
NOM DU CLIENT	NUMERO DU DOSSIER	PIECE OU LOCAL	
OPH77	164LAA0002 28/11/2018	Chambre 1 (RC)	
ELEMENT	DESCRIPTIF DU LABORATOIRE	DATE DE PRELEVEMENT	NOM DE L'OPERATEUR
Enduit / Peinture béton	Enduit plâtreux blanc en vrac non séparable + peinture non séparable + carton non séparable	28/11/2018	BEDEL Gaetan
LOCALISATION		RESULTAT	
Mur D		Amiante non détecté

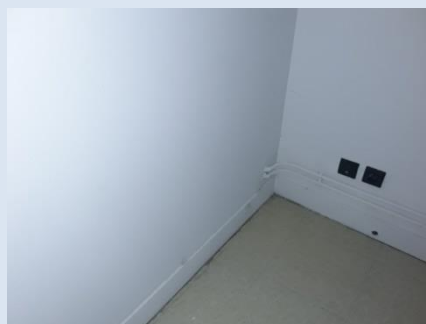
PRELEVEMENT : 164LAA0002P004			
NOM DU CLIENT	NUMERO DU DOSSIER	PIECE OU LOCAL	
OPH77	164LAA0002 28/11/2018	Chambre 2 (RC)	
ELEMENT	DESCRIPTIF DU LABORATOIRE	DATE DE PRELEVEMENT	NOM DE L'OPERATEUR
Enduit / Peinture plaque de plâtre	Enduit plâtreux blanc en vrac non séparable + peinture non séparable + carton non séparable	28/11/2018	BEDEL Gaetan
LOCALISATION		RESULTAT	
Mur D		Amiante non détecté

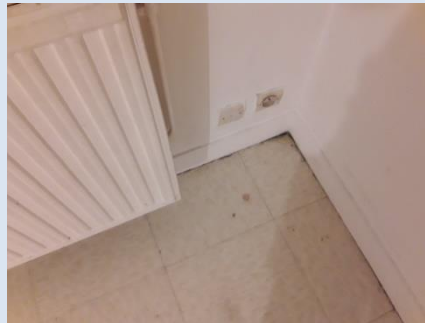
PRELEVEMENT : 164LAA0002P005			
NOM DU CLIENT	NUMERO DU DOSSIER	PIECE OU LOCAL	
OPH77	164LAA0002 28/11/2018	Séjour (RC)	
ELEMENT	DESCRIPTIF DU LABORATOIRE	DATE DE PRELEVEMENT	NOM DE L'OPERATEUR
Dalle de sol	Revêtement souple beige + colle polymère jaune non séparable + ragréage rose	28/11/2018	BEDEL Gaetan
LOCALISATION		RESULTAT	
Sol		Amiante non détecté	
EMPLACEMENT
