Rapport de mission de repérage des matériaux et produits contenant de l'amiante avant réalisation de travaux

40 RUE DU PAVE DU ROY LGT 1

77370 MAISON ROUGE

RAPPORT N° :	164LAA0101	Laboratoire d'Analyses :	ITGA
Repérage réalisé le :	17/11/2017	Adresse laboratoire :	3 RUE ARMAND HERPIN LACROIX - CS 46537 35065 RENNES CEDEX
Accompagnateur :		Numéro d'accréditation :	1-5967
Par :	Mickaël JULIEN	Organisme d'assurance professionnelle :	ALLIANZ
N° certificat :	CPDI 4129	Adresse assurance :	Direction Opérations Entreprises 5C Esplanade Charles de Gaulle 33081 BORDEAUX CEDEX
Date d'obtention :	01/01/2017	N° de contrat d'assurance :	55897385
Organisme certificateur	I.CERT Parc Edonia - Bâtiment G - Rue de la Terre Victoria - 35760 SAINT-GREGOIRE	Date de validité :	31/12/2017

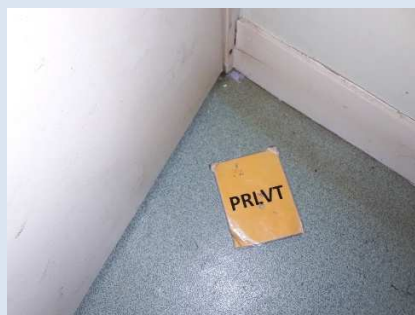
PRELEVEMENT : 164LAA0101P001			
NOM DU CLIENT	NUMERO DU DOSSIER		PIECE OU LOCAL
OPH77	164LAA0101 17/11/2017		Salle de bains
ELEMENT	DESCRIPTIF DU LABORATOIRE	DATE DE PRELEVEMENT	NOM DE L'OPERATEUR
Revêtement souple	Peinture en faible quantité non séparable + revêtement souple vert + colle polymère jaune en faible quantité non séparable + bois aggloméré en faible quantité non séparable	17/11/2017	JULIEN Mickaël
LOCALISATION		RESULTAT	
Sol		Amiante non détecté

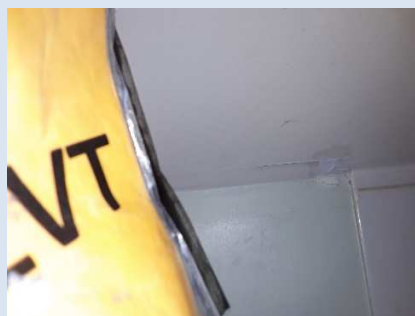
PRELEVEMENT : 164LAA0101P002			
NOM DU CLIENT	NUMERO DU DOSSIER		PIECE OU LOCAL
OPH77	164LAA0101 17/11/2017		Salle de bains
ELEMENT	DESCRIPTIF DU LABORATOIRE	DATE DE PRELEVEMENT	NOM DE L'OPERATEUR
Enduit / Peinture plaque de plâtre	Enduit plâtreux blanc en vrac + carton non séparable + papier non séparable + peinture en faible quantité non séparable	17/11/2017	JULIEN Mickaël
LOCALISATION		RESULTAT	
Plafond		Amiante non détecté

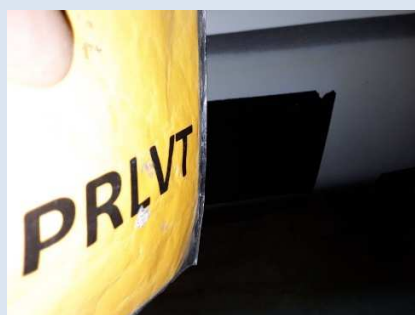
PRELEVEMENT : 164LAA0101P003			
NOM DU CLIENT	NUMERO DU DOSSIER		PIECE OU LOCAL
OPH77	164LAA0101 17/11/2017		Salle de bains
ELEMENT	DESCRIPTIF DU LABORATOIRE	DATE DE PRELEVEMENT	NOM DE L'OPERATEUR
Revêtement bitumineux	Tampon bitumineux noir en vrac	17/11/2017	JULIEN Mickaël
LOCALISATION		RESULTAT	
Sous baignoire		Amiante non détecté

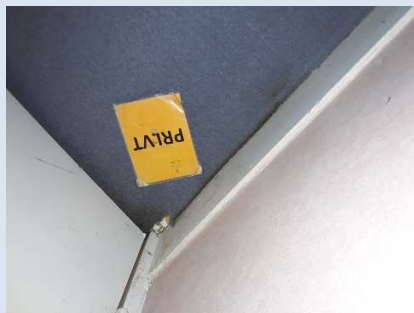
PRELEVEMENT : 164LAA0101P004			
NOM DU CLIENT	NUMERO DU DOSSIER		PIECE OU LOCAL
OPH77	164LAA0101 17/11/2017		Chambre 2
ELEMENT	DESCRIPTIF DU LABORATOIRE	DATE DE PRELEVEMENT	NOM DE L'OPERATEUR
Moquette	Moquette grise avec couche en mousse + colle polymère jaune en faible quantité non séparable + peinture en faible quantité non séparable + bois aggloméré en faible quantité non séparable + matériau blanc en faible quantité non séparable + matériau be	17/11/2017	JULIEN Mickaël
LOCALISATION		RESULTAT	
Sol		Amiante non détecté

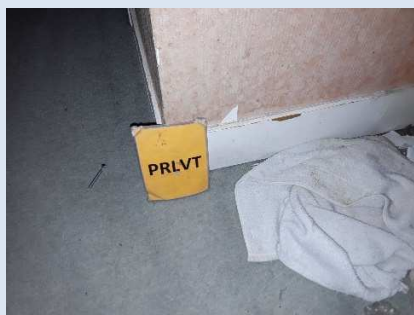
PRELEVEMENT : 164LAA0101P005			
NOM DU CLIENT	NUMERO DU DOSSIER		PIECE OU LOCAL
OPH77	164LAA0101 17/11/2017		Séjour
ELEMENT	DESCRIPTIF DU LABORATOIRE	DATE DE PRELEVEMENT	NOM DE L'OPERATEUR
Enduit plaque de plâtre	Enduit plâtreux blanc en vrac + carton non séparable + peinture non séparable	17/11/2017	JULIEN Mickaël
LOCALISATION		RESULTAT	
Mur F		Amiante non détecté

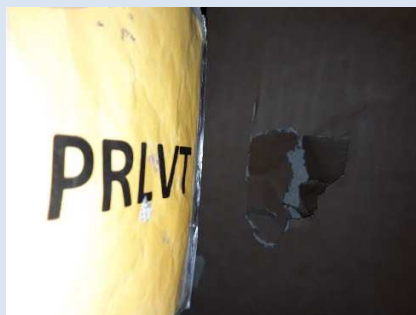
PRELEVEMENT : 164LAA0101P006			
NOM DU CLIENT	NUMERO DU DOSSIER		PIECE OU LOCAL
OPH77	164LAA0101 17/11/2017		Séjour
ELEMENT	DESCRIPTIF DU LABORATOIRE	DATE DE PRELEVEMENT	NOM DE L'OPERATEUR
Enduit plaque de plâtre	Enduit plâtreux blanc en vrac + papier peint non séparable	17/11/2017	JULIEN Mickaël
LOCALISATION		RESULTAT	
Mur C		Amiante non détecté

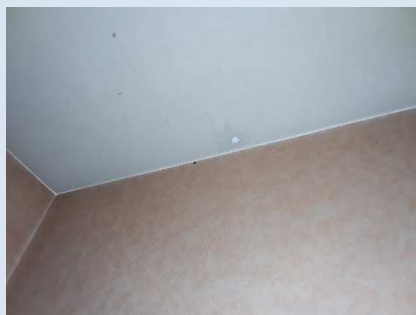
PRELEVEMENT : 164LAA0101P007			
NOM DU CLIENT	NUMERO DU DOSSIER		PIECE OU LOCAL
OPH77	164LAA0101 17/11/2017		Séjour
ELEMENT	DESCRIPTIF DU LABORATOIRE	DATE DE PRELEVEMENT	NOM DE L'OPERATEUR
Enduit / Peinture plaque de plâtre	Enduit plâtreux blanc en vrac + carton non séparable + peinture non séparable	17/11/2017	JULIEN Mickaël
LOCALISATION		RESULTAT	
Plafond		Amiante non détecté

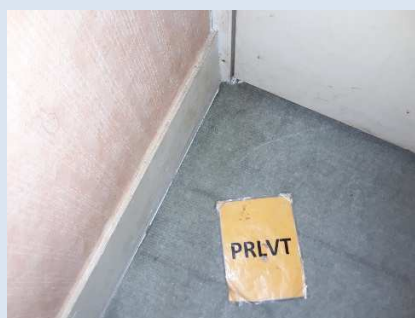
PRELEVEMENT : 164LAA0101P008			
NOM DU CLIENT	NUMERO DU DOSSIER		PIECE OU LOCAL
OPH77	164LAA0101 17/11/2017		Séjour
ELEMENT	DESCRIPTIF DU LABORATOIRE	DATE DE PRELEVEMENT	NOM DE L'OPERATEUR
Moquette	Moquette verte avec couche en mousse + colle polymère jaune avec poussières	17/11/2017	JULIEN Mickaël
LOCALISATION		RESULTAT	
Sol		Amiante non détecté

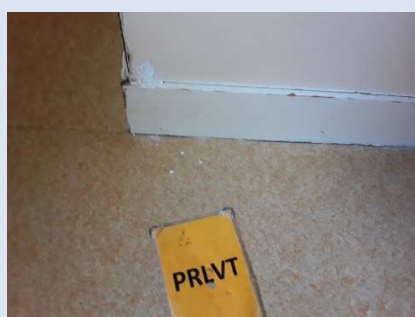
PRELEVEMENT : 164LAA0101P009			
NOM DU CLIENT	NUMERO DU DOSSIER		PIECE OU LOCAL
OPH77	164LAA0101 17/11/2017		Cuisine
ELEMENT	DESCRIPTIF DU LABORATOIRE	DATE DE PRELEVEMENT	NOM DE L'OPERATEUR
Enduit / Peinture plaque de plâtre	Enduit plâtreux blanc en vrac + carton non séparable + papier non séparable + peinture non séparable	17/11/2017	JULIEN Mickaël
LOCALISATION		RESULTAT	
Mur F		Amiante non détecté

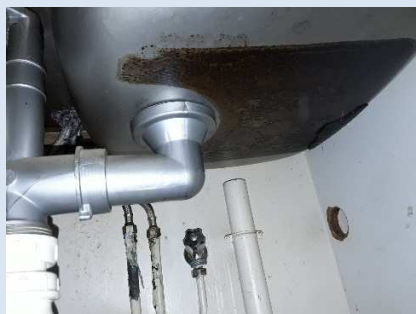
PRELEVEMENT : 164LAA0101P011			
NOM DU CLIENT	NUMERO DU DOSSIER		PIECE OU LOCAL
OPH77	164LAA0101 17/11/2017		Cuisine
ELEMENT	DESCRIPTIF DU LABORATOIRE	DATE DE PRELEVEMENT	NOM DE L'OPERATEUR
Revêtement bitumineux	Tampon bitumineux noir	17/11/2017	JULIEN Mickaël
LOCALISATION		RESULTAT	
Sous évier		Amiante non détecté

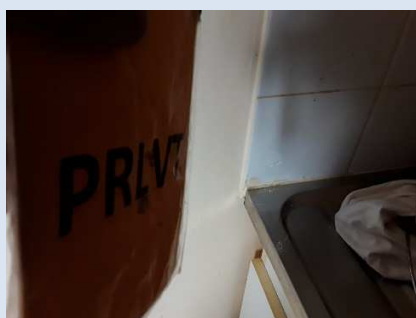
PRELEVEMENT : 164LAA0101P012			
NOM DU CLIENT	NUMERO DU DOSSIER		PIECE OU LOCAL
OPH77	164LAA0101 17/11/2017		Cuisine
ELEMENT	DESCRIPTIF DU LABORATOIRE	DATE DE PRELEVEMENT	NOM DE L'OPERATEUR
Faïence 1	Colle beige + couche plâtreuse blanche + carrelage	17/11/2017	JULIEN Mickaël
LOCALISATION		RESULTAT	
Mur F		Amiante non détecté

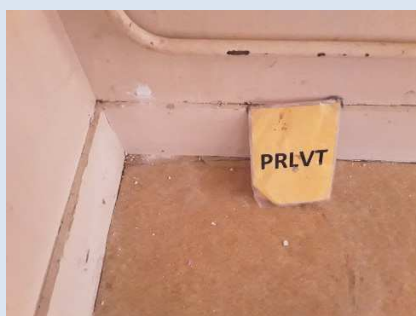
PRELEVEMENT : 164LAA0101P013			
NOM DU CLIENT	NUMERO DU DOSSIER		PIECE OU LOCAL
OPH77	164LAA0101 17/11/2017		Cuisine
ELEMENT	DESCRIPTIF DU LABORATOIRE	DATE DE PRELEVEMENT	NOM DE L'OPERATEUR
Enduit / Peinture plaque de plâtre	Enduit plâtreux blanc en vrac + carton non séparable + peinture non séparable	17/11/2017	JULIEN Mickaël
LOCALISATION		RESULTAT	
Mur B		Amiante non détecté
