Rapport de mission de repérage des matériaux et produits contenant de l'amiante avant réalisation de travaux

Norme NF X 46-020 V .2017

40 Rue du Pavé du Roy - Logement 1 - ESC AB - RC

77370 MAISON ROUGE

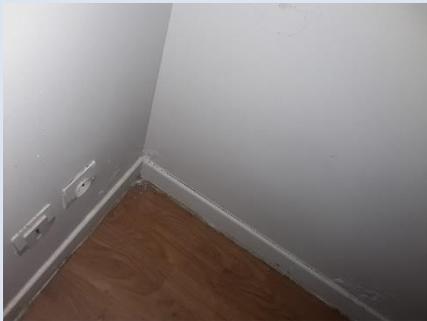
PRELEVEMENT : 164LAB0001P001			
NOM DU CLIENT	NUMERO DU DOSSIER	PIECE OU LOCAL	
HABITAT 77-OPH DE SEINE ET MARNE	164LAB0001 09/12/2019	Chambre 2 (RC)	
ELEMENT	DESCRIPTIF DU LABORATOIRE	DATE DE PRELEVEMENT	NOM DE L'OPERATEUR
Enduit / Peinture plaque de plâtre	Peinture non séparable + carton non séparable + enduit plâtreux blanc en vrac	09/12/2019	JULIEN Mickaël
LOCALISATION		RESULTAT	
Mur D		Amiante non détecté	
EMPLACEMENT

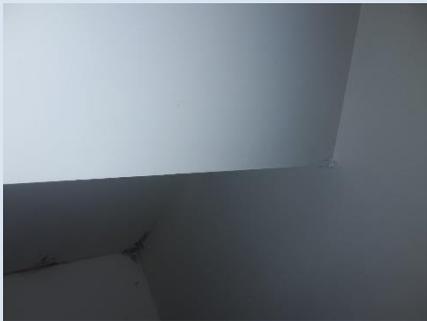
PRELEVEMENT : 164LAB0001P002			
NOM DU CLIENT	NUMERO DU DOSSIER	PIECE OU LOCAL	
HABITAT 77-OPH DE SEINE ET MARNE	164LAB0001 09/12/2019	Chambre 1 (RC)	
ELEMENT	DESCRIPTIF DU LABORATOIRE	DATE DE PRELEVEMENT	NOM DE L'OPERATEUR
Enduit / Peinture plaque de plâtre	Peinture non séparable + papier non séparable + carton en faible quantité non séparable + matériau plâtreux blanc en vrac	09/12/2019	JULIEN Mickaël
LOCALISATION		RESULTAT	
Plafond		Amiante non détecté	
EMPLACEMENT

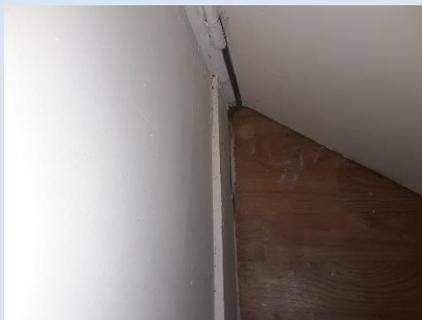
PRELEVEMENT : 164LAB0001P003			
NOM DU CLIENT	NUMERO DU DOSSIER	PIECE OU LOCAL	
HABITAT 77-OPH DE SEINE ET MARNE	164LAB0001 09/12/2019	Chambre 1 (RC)	
ELEMENT	DESCRIPTIF DU LABORATOIRE	DATE DE PRELEVEMENT	NOM DE L'OPERATEUR
Revêtement souple	Colle polymère jaune avec poussières non séparable + ragréage rose	09/12/2019	JULIEN Mickaël
LOCALISATION		RESULTAT	
Sol		Fr1:Amiante non détecté

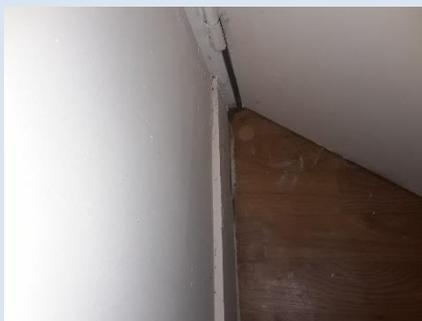
PRELEVEMENT : 164LAB0001P003			
NOM DU CLIENT	NUMERO DU DOSSIER	PIECE OU LOCAL	
HABITAT 77-OPH DE SEINE ET MARNE	164LAB0001 09/12/2019	Chambre 1 (RC)	
ELEMENT	DESCRIPTIF DU LABORATOIRE	DATE DE PRELEVEMENT	NOM DE L'OPERATEUR
Revêtement souple	Colle polymère blanche non séparable + matériau gris hétérogène	09/12/2019	JULIEN Mickaël
LOCALISATION		RESULTAT	
Sol		Fr2:Amiante non détecté

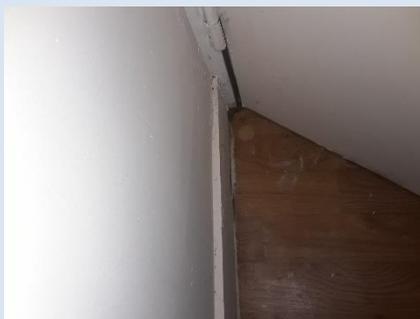
PRELEVEMENT : 164LAB0001P003			
NOM DU CLIENT	NUMERO DU DOSSIER	PIECE OU LOCAL	
HABITAT 77-OPH DE SEINE ET MARNE	164LAB0001 09/12/2019	Chambre 1 (RC)	
ELEMENT	DESCRIPTIF DU LABORATOIRE	DATE DE PRELEVEMENT	NOM DE L'OPERATEUR
Revêtement souple	Revêtement souple beige	09/12/2019	JULIEN Mickaël
LOCALISATION		RESULTAT	
Sol		Fr3:Amiante non détecté

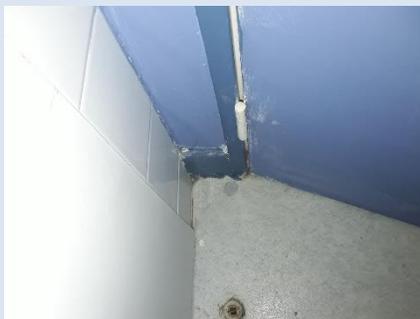
PRELEVEMENT : 164LAB0001P004			
NOM DU CLIENT	NUMERO DU DOSSIER	PIECE OU LOCAL	
HABITAT 77-OPH DE SEINE ET MARNE	164LAB0001 09/12/2019	Salle de bains et WC (RC)	
ELEMENT	DESCRIPTIF DU LABORATOIRE	DATE DE PRELEVEMENT	NOM DE L'OPERATEUR
Revêtement souple	Revêtement souple gris + colle polymère jaune avec poussières non séparable	09/12/2019	JULIEN Mickaël
LOCALISATION		RESULTAT	
Sol		Fr1:Amiante non détecté

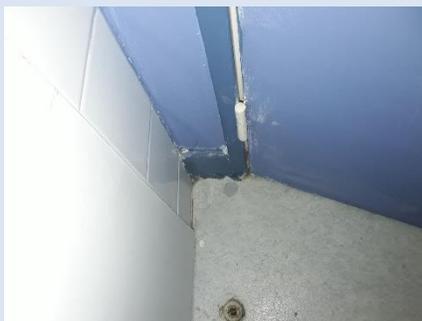
PRELEVEMENT : 164LAB0001P004			
NOM DU CLIENT	NUMERO DU DOSSIER	PIECE OU LOCAL	
HABITAT 77-OPH DE SEINE ET MARNE	164LAB0001 09/12/2019	Salle de bains et WC (RC)	
ELEMENT	DESCRIPTIF DU LABORATOIRE	DATE DE PRELEVEMENT	NOM DE L'OPERATEUR
Revêtement souple	Revêtement souple vert	09/12/2019	JULIEN Mickaël
LOCALISATION		RESULTAT	
Sol		Fr2:Amiante non détecté

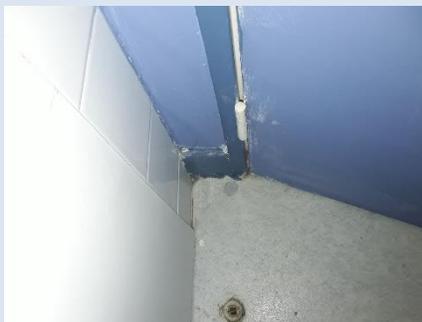
PRELEVEMENT : 164LAB0001P004			
NOM DU CLIENT	NUMERO DU DOSSIER	PIECE OU LOCAL	
HABITAT 77-OPH DE SEINE ET MARNE	164LAB0001 09/12/2019	Salle de bains et WC (RC)	
ELEMENT	DESCRIPTIF DU LABORATOIRE	DATE DE PRELEVEMENT	NOM DE L'OPERATEUR
Revêtement souple	Colle polymère jaune non séparable + ragréage gris	09/12/2019	JULIEN Mickaël
LOCALISATION		RESULTAT	
Sol		Fr3:Amiante non détecté

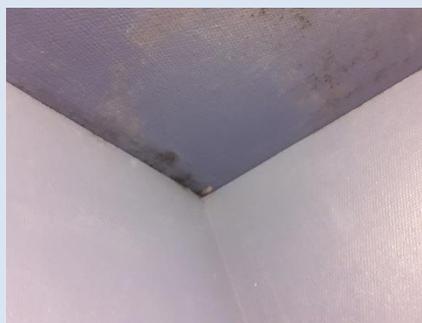
PRELEVEMENT : 164LAB0001P005			
NOM DU CLIENT	NUMERO DU DOSSIER	PIECE OU LOCAL	
HABITAT 77-OPH DE SEINE ET MARNE	164LAB0001 09/12/2019	Salle de bains et WC (RC)	
ELEMENT	DESCRIPTIF DU LABORATOIRE	DATE DE PRELEVEMENT	NOM DE L'OPERATEUR
Enduit / Peinture plaque de plâtre	Peintures multiples non séparable + toile fibreuse blanche non séparable + papier non séparable + matériau plâtreux beige en faible quantité en vrac non séparable + carton non séparable + enduit plâtreux blanc en vrac	09/12/2019	JULIEN Mickaël
LOCALISATION		RESULTAT	
Plafond		Amiante non détecté

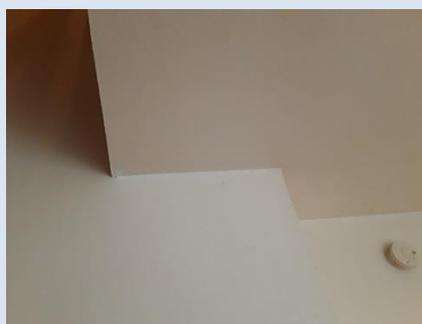
PRELEVEMENT : 164LAB0001P006			
NOM DU CLIENT	NUMERO DU DOSSIER	PIECE OU LOCAL	
HABITAT 77-OPH DE SEINE ET MARNE	164LAB0001 09/12/2019	Séjour (RC)	
ELEMENT	DESCRIPTIF DU LABORATOIRE	DATE DE PRELEVEMENT	NOM DE L'OPERATEUR
Enduit plaque de plâtre	Peinture non séparable + enduit plâtreux blanc en vrac	09/12/2019	JULIEN Mickaël
LOCALISATION		RESULTAT	
Plafond		Amiante non détecté

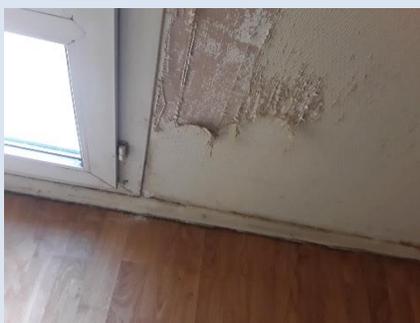
PRELEVEMENT : 164LAB0001P007			
NOM DU CLIENT	NUMERO DU DOSSIER	PIECE OU LOCAL	
HABITAT 77-OPH DE SEINE ET MARNE	164LAB0001 09/12/2019	Séjour (RC)	
ELEMENT	DESCRIPTIF DU LABORATOIRE	DATE DE PRELEVEMENT	NOM DE L'OPERATEUR
Enduit plaque de plâtre	Peinture non séparable + toile fibreuse blanche non séparable + carton non séparable + matériau plâtreux blanc en vrac	09/12/2019	JULIEN Mickaël
LOCALISATION		RESULTAT	
Mur B		Amiante non détecté

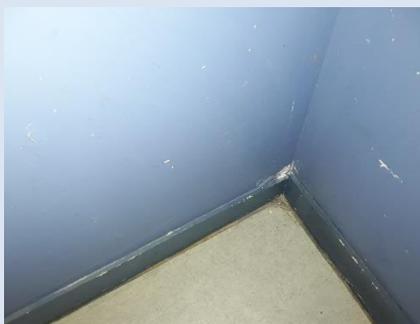
PRELEVEMENT : 164LAB0001P008			
NOM DU CLIENT	NUMERO DU DOSSIER	PIECE OU LOCAL	
HABITAT 77-OPH DE SEINE ET MARNE	164LAB0001 09/12/2019	WC 1 (RC)	
ELEMENT	DESCRIPTIF DU LABORATOIRE	DATE DE PRELEVEMENT	NOM DE L'OPERATEUR
Enduit / Peinture plaque de plâtre	Peinture non séparable + papier non séparable + matériau plâtreux beige en faible quantité en vrac non séparable + carton non séparable + enduit plâtreux blanc en vrac	09/12/2019	JULIEN Mickaël
LOCALISATION		RESULTAT	
Mur A		Amiante non détecté

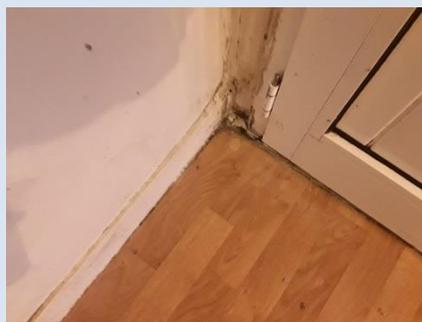
PRELEVEMENT : 164LAB0001P009			
NOM DU CLIENT	NUMERO DU DOSSIER	PIECE OU LOCAL	
HABITAT 77-OPH DE SEINE ET MARNE	164LAB0001 09/12/2019	Entrée (RC)	
ELEMENT	DESCRIPTIF DU LABORATOIRE	DATE DE PRELEVEMENT	NOM DE L'OPERATEUR
Revêtement souple	Revêtement souple marron + colle polymère jaune avec poussières non séparable	09/12/2019	JULIEN Mickaël
LOCALISATION		RESULTAT	
Sol		Fr1:Amiante non détecté	
EMPLACEMENT

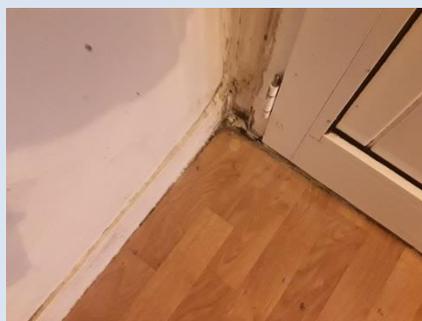
PRELEVEMENT : 164LAB0001P009			
NOM DU CLIENT	NUMERO DU DOSSIER	PIECE OU LOCAL	
HABITAT 77-OPH DE SEINE ET MARNE	164LAB0001 09/12/2019	Entrée (RC)	
ELEMENT	DESCRIPTIF DU LABORATOIRE	DATE DE PRELEVEMENT	NOM DE L'OPERATEUR
Revêtement souple	Revêtement cassant beige	09/12/2019	JULIEN Mickaël
LOCALISATION		RESULTAT	
Sol		Fr2:Amiante non détecté	
EMPLACEMENT

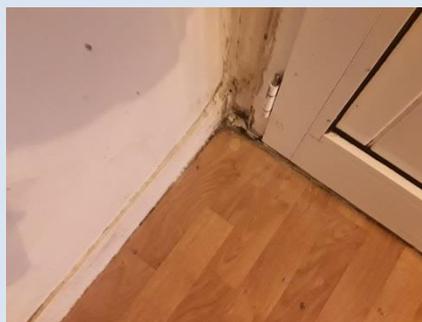
PRELEVEMENT : 164LAB0001P009			
NOM DU CLIENT	NUMERO DU DOSSIER	PIECE OU LOCAL	
HABITAT 77-OPH DE SEINE ET MARNE	164LAB0001 09/12/2019	Entrée (RC)	
ELEMENT	DESCRIPTIF DU LABORATOIRE	DATE DE PRELEVEMENT	NOM DE L'OPERATEUR
Revêtement souple	Colle polymère blanche non séparable + ragréage rose	09/12/2019	JULIEN Mickaël
LOCALISATION		RESULTAT	
Sol		Fr3:Amiante non détecté

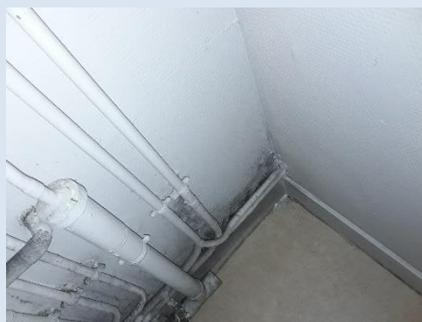
PRELEVEMENT : 164LAB0001P010			
NOM DU CLIENT	NUMERO DU DOSSIER	PIECE OU LOCAL	
HABITAT 77-OPH DE SEINE ET MARNE	164LAB0001 09/12/2019	Cuisine (RC)	
ELEMENT	DESCRIPTIF DU LABORATOIRE	DATE DE PRELEVEMENT	NOM DE L'OPERATEUR
Enduit / Peinture plaque de plâtre	Peinture non séparable + toile fibreuse blanche non séparable + papier non séparable + enduit plâtreux blanc en vrac	09/12/2019	JULIEN Mickaël
LOCALISATION		RESULTAT	
Mur C		Amiante non détecté

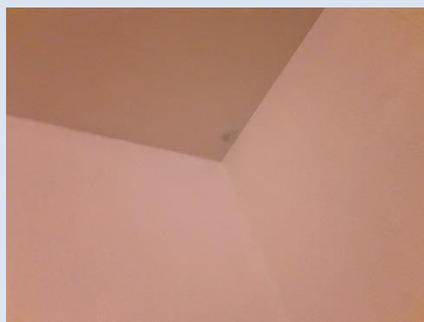
PRELEVEMENT : 164LAB0001P012			
NOM DU CLIENT	NUMERO DU DOSSIER	PIECE OU LOCAL	
HABITAT 77-OPH DE SEINE ET MARNE	164LAB0001 09/12/2019	Cuisine (RC)	
ELEMENT	DESCRIPTIF DU LABORATOIRE	DATE DE PRELEVEMENT	NOM DE L'OPERATEUR
Enduit / Peinture plaque de plâtre	Peinture non séparable + papier non séparable + carton non séparable + enduit plâtreux blanc en vrac	09/12/2019	JULIEN Mickaël
LOCALISATION		RESULTAT	
Plafond		Amiante non détecté
