Rapport de repérage des matériaux et produits contenant de l'amiante avant réalisation de travaux dans un immeuble bâti

40 Rue du Pavé du Roy - Logement 1 - ESC AC - RC
77370 MAISON ROUGE

Date du rapport : 20/02/2020

164LAC0001 20/02/2020 - 03:16

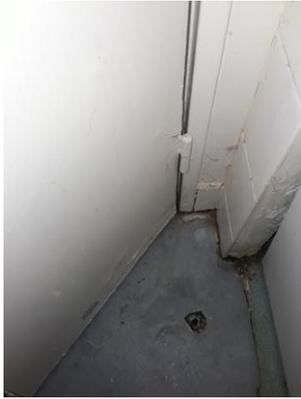
Identification : P002 (Fr4)

Descriptif Laboratoire : Ragréage gris

Résultat (justification) : Amiante non détectée (RESULTAT ANALYSE)

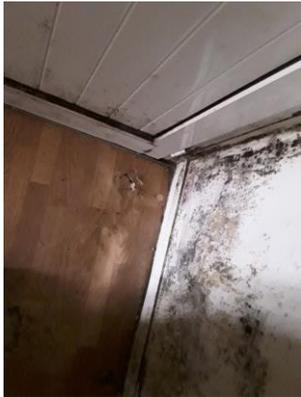
Identification : P010 (Fr2)

Descriptif Laboratoire : Colle polymère jaune + ragréage gris non séparable + peinture non séparable + matériau compact gris non séparable

Résultat (justification) : Amiante non détectée (RESULTAT ANALYSE)

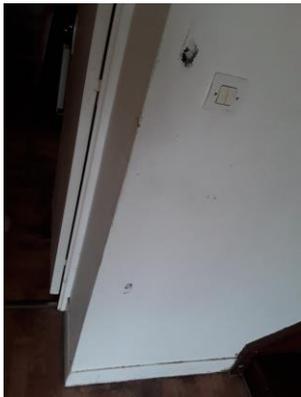
Identification : P012

Descriptif Laboratoire : Peintures multiples en vrac non séparable + matériau plâtreux blanc en vrac + toile fibreuse non séparable + carton non séparable

Résultat (justification) : Amiante non détectée (RESULTAT ANALYSE)
