Rapport de mission de repérage des matériaux et produits contenant de l'amiante avant réalisation de travaux

Norme NF X 46-020 V .2017

73 Avenue Carnot - ESC AA - R+1 - Logement 2

RAPPORT N° :	166LAA0102	Laboratoire d'Analyses :	ITGA
Repérage réalisé le :	27/11/2019	Adresse laboratoire :	3 RUE ARMAND HERPIN LACROIX - CS 46537 35065 RENNES CEDEX
Accompagnateur :		Numéro d'accréditation :	1-5967
Par :	Abdessamad RHENZOUR	Organisme d'assurance professionnelle :	AXA France
N° certificat :	DTI3342	Adresse assurance :	313 Terrasses de l'Arche 92727 NANTERRE CEDEX
Date d'obtention :	23/11/2017	N° de contrat d'assurance :	10158549604
Organisme certificateur	DEKRA 5 avenue Garlande - 92220 BAGNEUX	Date de validité :	31/12/2019

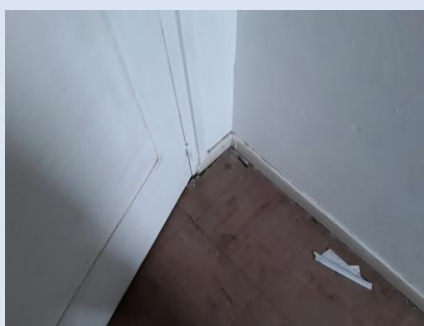
PRELEVEMENT : 166LAA0102P001			
NOM DU CLIENT	NUMERO DU DOSSIER	PIECE OU LOCAL	
HABITAT 77-OPH DE SEINE ET MARNE	166LAA0102 27/11/2019	Chambre 2 (R+1)	
ELEMENT	DESCRIPTIF DU LABORATOIRE	DATE DE PRELEVEMENT	NOM DE L'OPERATEUR
Dalle de sol	Peinture en faible quantité non séparable + dalle dure cassante rose	27/11/2019	RHENZOUR Abdessamad
LOCALISATION		RESULTAT	
Sol		Fr1:Amiante détecté (Chrysotile)

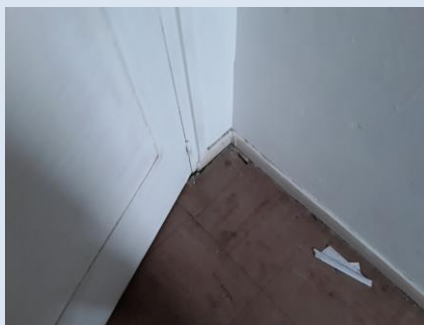
PRELEVEMENT : 166LAA0102P001			
NOM DU CLIENT	NUMERO DU DOSSIER	PIECE OU LOCAL	
HABITAT 77-OPH DE SEINE ET MARNE	166LAA0102 27/11/2019	Chambre 2 (R+1)	
ELEMENT	DESCRIPTIF DU LABORATOIRE	DATE DE PRELEVEMENT	NOM DE L'OPERATEUR
Dalle de sol	Colle bitumineuse noire + ragréage gris en faible quantité non séparable	27/11/2019	RHENZOUR Abdessamad
LOCALISATION		RESULTAT	
Sol		Fr2:Amiante détecté (Chrysotile)

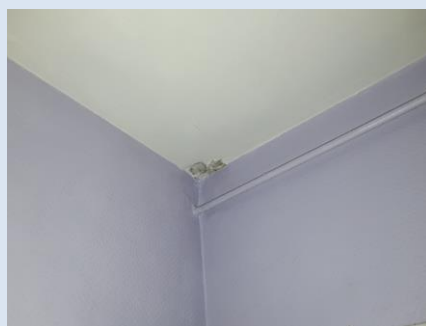
PRELEVEMENT : 166LAA0102P002			
NOM DU CLIENT	NUMERO DU DOSSIER	PIECE OU LOCAL	
HABITAT 77-OPH DE SEINE ET MARNE	166LAA0102 27/11/2019	Salle de bains (R+1)	
ELEMENT	DESCRIPTIF DU LABORATOIRE	DATE DE PRELEVEMENT	NOM DE L'OPERATEUR
Enduit / Peinture béton	Peintures multiples non séparable + enduit plâtreux blanc en vrac non séparable + matériau gris en faible quantité non séparable	27/11/2019	RHENZOUR Abdessamad
LOCALISATION		RESULTAT	
Plafond		Amiante non détecté

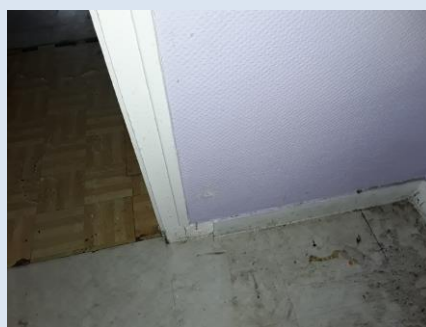
PRELEVEMENT : 166LAA0102P003			
NOM DU CLIENT	NUMERO DU DOSSIER	PIECE OU LOCAL	
HABITAT 77-OPH DE SEINE ET MARNE	166LAA0102 27/11/2019	Salle de bains (R+1)	
ELEMENT	DESCRIPTIF DU LABORATOIRE	DATE DE PRELEVEMENT	NOM DE L'OPERATEUR
Enduit / Peinture	Peintures multiples non séparable + toile fibreuse blanche en faible quantité non séparable + enduit plâtreux blanc en vrac non séparable	27/11/2019	RHENZOUR Abdessamad
LOCALISATION		RESULTAT	
Mur D		Amiante non détecté

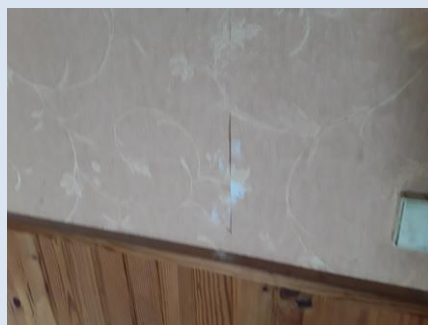
PRELEVEMENT : 166LAA0102P004			
NOM DU CLIENT	NUMERO DU DOSSIER	PIECE OU LOCAL	
HABITAT 77-OPH DE SEINE ET MARNE	166LAA0102 27/11/2019	Séjour / Salon (R+1)	
ELEMENT	DESCRIPTIF DU LABORATOIRE	DATE DE PRELEVEMENT	NOM DE L'OPERATEUR
Enduit / Peinture béton	Peinture non séparable + enduit plâtreux blanc en vrac non séparable	27/11/2019	RHENZOUR Abdessamad
LOCALISATION		RESULTAT	
Mur D		Amiante non détecté	
EMPLACEMENT

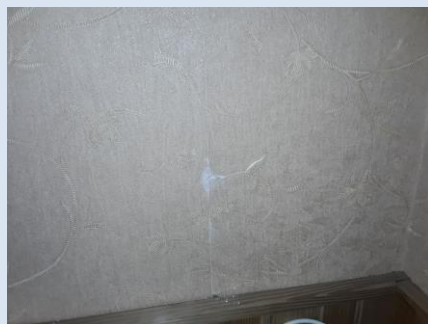
PRELEVEMENT : 166LAA0102P005			
NOM DU CLIENT	NUMERO DU DOSSIER	PIECE OU LOCAL	
HABITAT 77-OPH DE SEINE ET MARNE	166LAA0102 27/11/2019	Séjour / Salon (R+1)	
ELEMENT	DESCRIPTIF DU LABORATOIRE	DATE DE PRELEVEMENT	NOM DE L'OPERATEUR
Enduit / Peinture béton	Peinture en faible quantité non séparable + enduit plâtreux blanc non séparable + papier non séparable + carton non séparable + matériau plâtreux blanc en vrac non séparable	27/11/2019	RHENZOUR Abdessamad
LOCALISATION		RESULTAT	
Mur B		Amiante non détecté	
EMPLACEMENT

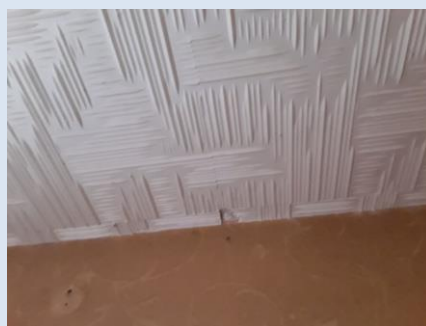
PRELEVEMENT : 166LAA0102P006			
NOM DU CLIENT	NUMERO DU DOSSIER	PIECE OU LOCAL	
HABITAT 77-OPH DE SEINE ET MARNE	166LAA0102 27/11/2019	Séjour / Salon (R+1)	
ELEMENT	DESCRIPTIF DU LABORATOIRE	DATE DE PRELEVEMENT	NOM DE L'OPERATEUR
Dalle de polystyrènes	Peinture en faible quantité non séparable + polystyrène expansé (billes) blanc avec poussières	27/11/2019	RHENZOUR Abdessamad
LOCALISATION		RESULTAT	
Plafond		Amiante non détecté
