Rapport de mission de repérage des matériaux et produits contenant de l'amiante avant démolition (liste C).

Rapport : 2015-09-026 MDF DOCTEUR ROUX OPH77

Adresse : 16 bd du Docteur Roux
77002 MELUN

Zone ou partie de la structure à démolir : Une maison d'habitation comprenant deux logements + deux garages

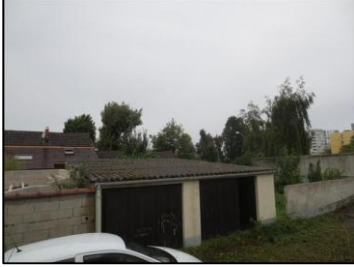
2 Garages		
Type de composant	Fibres ciment	Photo 55
Matériau observé	Toiture : Toiture ondulée (Fibres-ciment)

Prise d'échantillon	OUI	
Numéro de prélèvement	ECH-N°047	
Numéro de Procès verbal	E 1431311547	
Conclusion	PRESENCE

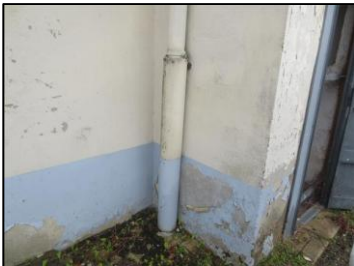
Cour		
Type de composant	Fibres ciment	Photo 58
Matériau observé	Conduites d'eaux : (Fibres-ciment)

Prise d'échantillon	OUI	
Numéro de prélèvement	ECH-N°049	
Numéro de Procès verbal	E 1431341549	
Conclusion	PRESENCE

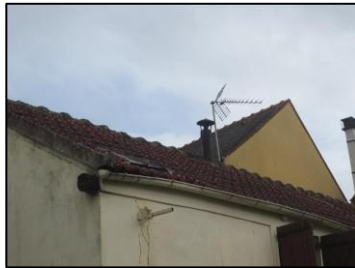
Maison		
Type de composant	Fibres ciment	Photo 59
Matériau observé	Conduits de cheminées : Cheminée (Fibres-ciment)

Prise d'échantillon	NON déjà prélevé	
Numéro de prélèvement	ECH-N°049	
Numéro de Procès verbal		
Conclusion	PRESENCE (Sur jugement personnel de l'opérateur)

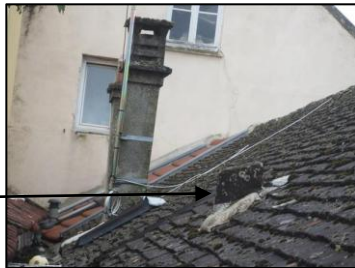
Maison		
Type de composant	Fibres ciment	Photo 69
Matériau observé	Conduits de cheminées : Cheminée (Fibres-ciment)

Prise d'échantillon	NON déjà prélevé	
Numéro de prélèvement	ECH-N°049	
Numéro de Procès verbal		
Conclusion	PRESENCE

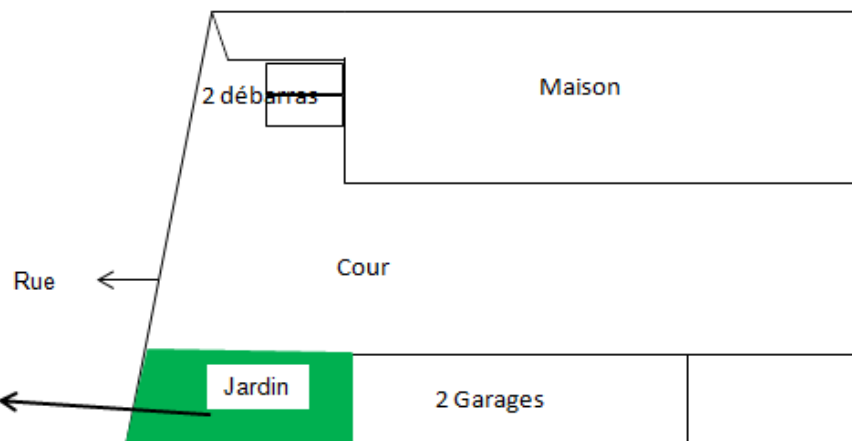
Zone non vue - Végétation importante

Toutes les conduites d'eaux souterraine non vue,
à découvrir lors du terrassement

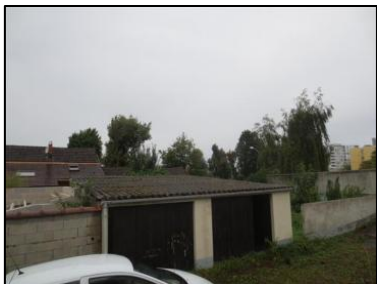
Photo N° 55 ECH-N°047
AMIANTE CIMENT 2 Garages
Toiture
Toiture ondulée (Fibres-ciment)

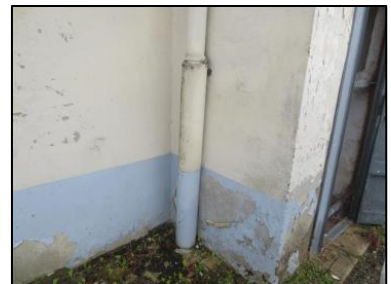
Photo N° 58 ECH-N°049
AMIANTE CIMENT Cour
Conduites d'eaux
(Fibres-ciment)

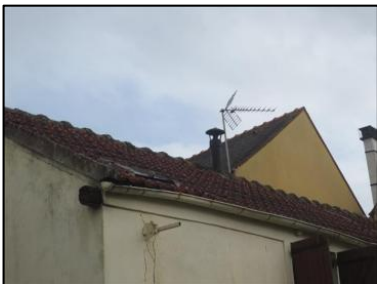
Photo N° 59 ECH-N°049
AMIANTE CIMENT Maison
Conduits de cheminées
Cheminée (Fibres-ciment)

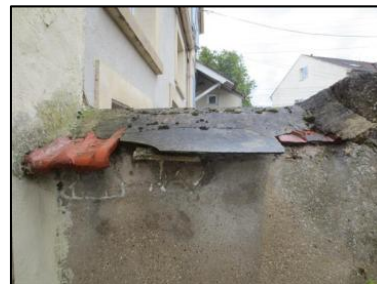
Cour		
Type de composant	Fibres ciment	Photo 66
Matériau observé	Mur : Plaques planes (Fibres-ciment)

Prise d'échantillon	NON déjà prélevé	
Numéro de prélèvement	ECH-N°047	
Numéro de Procès verbal		
Conclusion	PRESENCE (Sur jugement personnel de l'opérateur)

**Photo N° 66 ECH-N°047
AMIANTE CIMENT Cour Mur
Plaques planes (Fibres-ciment)**

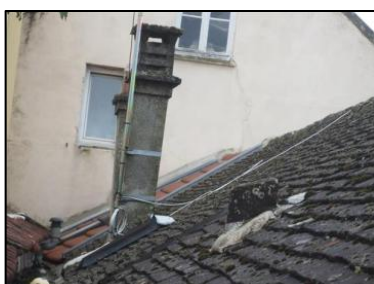
**Photo N° 69 ECH-N°049
AMIANTE CIMENT Maison
Conduits de cheminées
Cheminée (Fibres-ciment)**

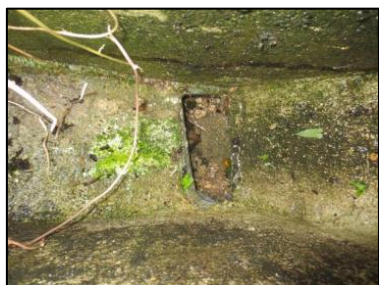
Cour		
Type de composant	Fibres ciment	Photo 74
Matériau observé	Conduites d'eaux dans le regard : (Fibres-ciment)

Prise d'échantillon	OUI	
Numéro de prélèvement	ECH-N°057	
Numéro de Procès verbal	E 1474651557	
Conclusion	PRESENCE

**Photo N° 74 ECH-N°057
AMIANTE CIMENT Cour
Conduites d'eaux dans le regard
(Fibres-ciment)**
