## Rapport de mission de repérage des matériaux et produits contenant de l'amiante avant travaux ultérieurs.

Rapport : 2015-03-119 EL LAGNY DAT ISO OPH  
Date d'intervention : 27 mars 2015

Adresse : 12 Rue Calmette / 2-4-6 Rue René Laennec  
/ 23-31 Avenue de la République / 24-36  
avenue de La République / 2-4 Rue Ambroise  
Paré / 1 Place du Dr Villemin  
77400 LAGNY SUR MARNE

Périmètre du repérage : AMIANTE Avant Travaux Isolation des façades et murs pignons  
Nombre de bâtiments : sept  
Date de construction : vers 1959  
Date du permis de construire : NC

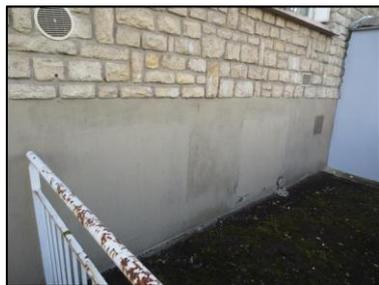
Photo N° 2830 ECH-N°1 --  
Batiment 23-31 republique façade  
rue soubassement béton+peinture

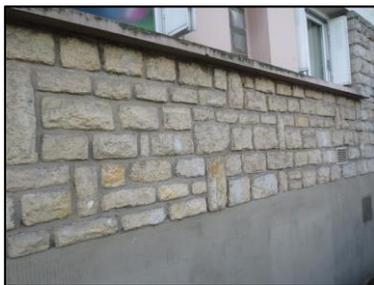
Photo N° 2832 ECH-N°2 --  
Batiment 23-31 republique Murs  
Joint entre pierres

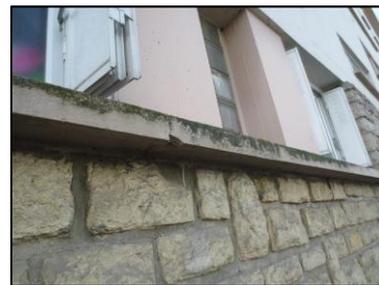
Photo N° 2833 ECH-N°3 Appui de  
fenêtres béton+peinture

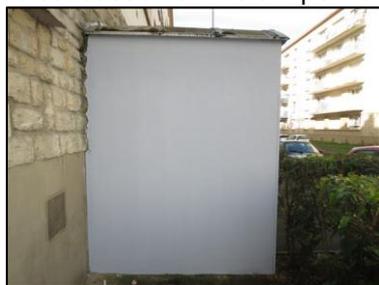
Photo N° 2834 ECH-N°4 --  
Batiment 23-31 republique Murs  
extérieur hall 25 béton+peinture

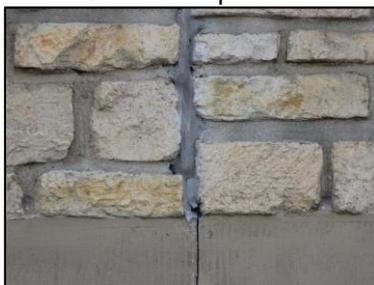
Photo N° 2837 ECH-N°5 --  
Batiment 23-31 republique Murs  
Joint de dilatation+mousse

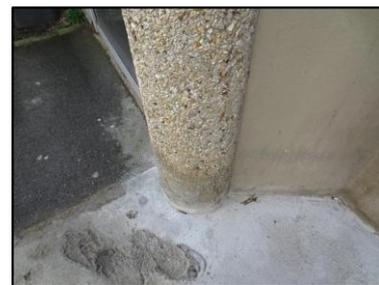
Photo N° 2842 ECH-N°6 --  
Batiment 23-31 republique  
Poteaux béton+pierres

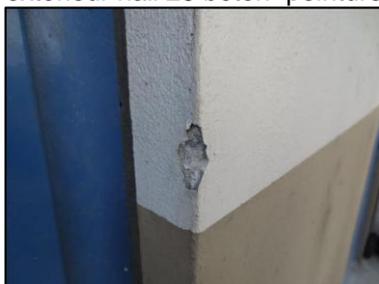
Photo N° 2844 ECH-N°7 --  
Batiment 23-31 republique Murs  
béton+peinture beige

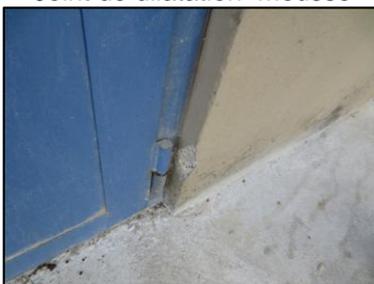
Photo N° 2846 ECH-N°8 --  
Batiment 23-31 republique Murs  
béton+peinture marron

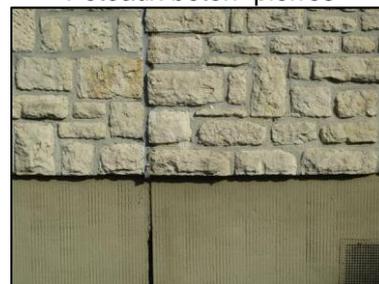
Photo N° 2851 ECH-N°9 --  
Batiment 23-31 republique façade  
rue Murs Joint de dilatation  
+mousse

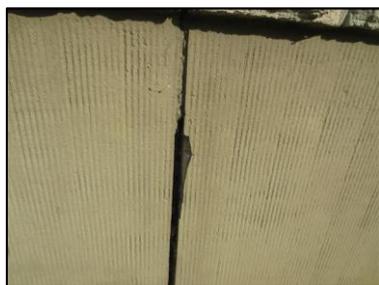
Photo N° 2853 ECH-N°10 --  
Batiment 23-31 republique façade  
jardin Murs soubassement  
béton+peinture

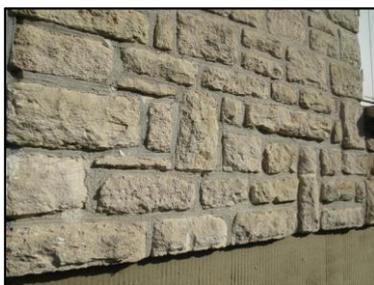
Photo N° 2854 ECH-N°11 --  
Batiment 23-31 republique façade  
jardin Murs Joint entre pierres

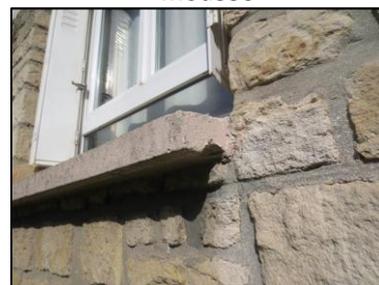
Photo N° 2855 ECH-N°12 --  
Batiment 23-31 republique façade  
jardin Appui de fenêtres  
béton+peinture

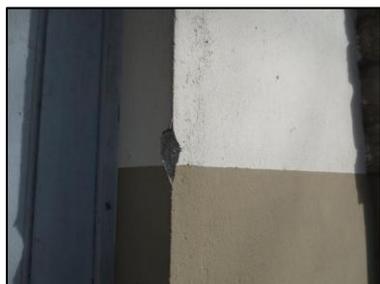
Photo N° 2856 ECH-N°13 --  
Batiment 23-31 republique façade  
jardin Murs béton+peinture beige

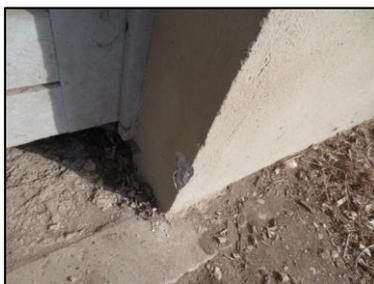
Photo N° 2857 ECH-N°14 --  
Batiment 23-31 republique façade  
jardin Murs béton+peinture marron

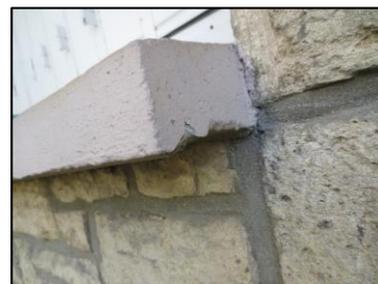
Photo N° 2861 ECH-N°15 --  
Batiment Laennec façade jardin  
Appui de fenêtres béton+peinture

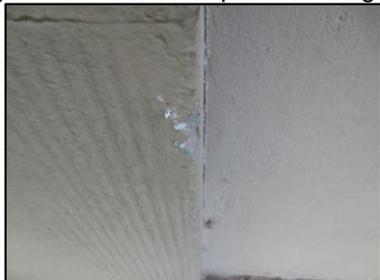
Photo N° 2862 ECH-N°16 --  
Batiment Laennec façade jardin  
Murs soubassement  
béton+peinture

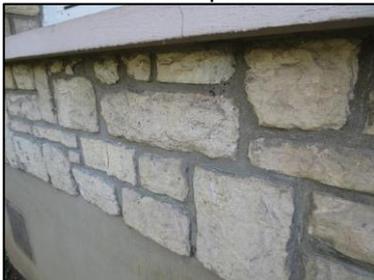
Photo N° 2863 ECH-N°17 --  
Batiment Laennec façade jardin  
Murs Joint entre pierres

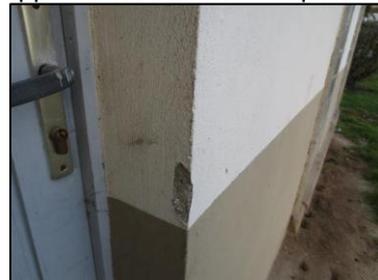
Photo N° 2864 ECH-N°18 --  
Batiment Laennec façade jardin  
Murs béton+peinture beige

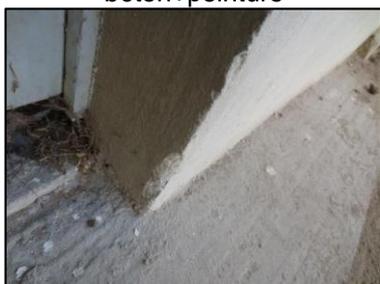
Photo N° 2865 ECH-N°19 --  
Batiment Laennec façade jardin  
Murs béton+peinture marron

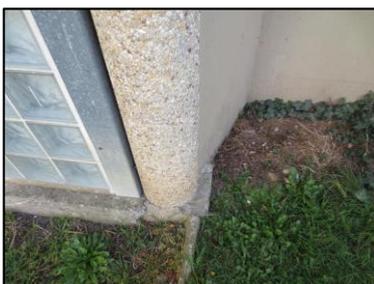
Photo N° 2866 ECH-N°20 --  
Batiment Laennec façade jardin  
Poteaux béton+pierres

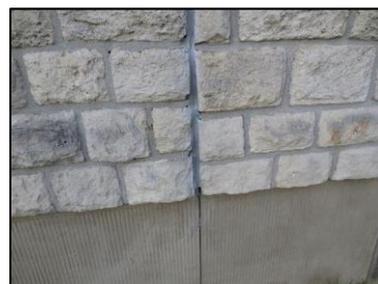
Photo N° 2867 ECH-N°21 --  
Batiment Laennec façade jardin  
Murs Joint de dilatation+mousse

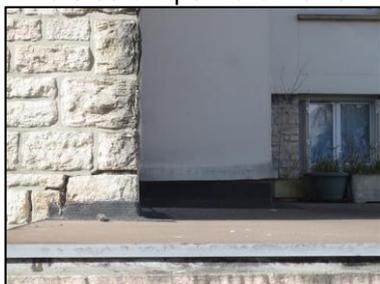
Photo N° 2872 ECH-N°22 --  
Batiment Laennec Toiture  
chaufferie Shingle

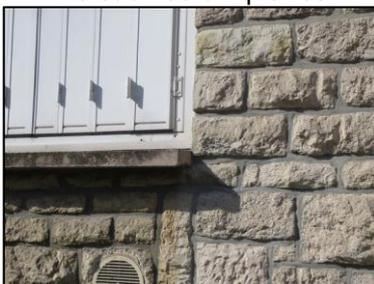
Photo N° 2874 ECH-N°23 --  
Batiment Laennec façade parking  
Appui de fenêtres béton+peinture

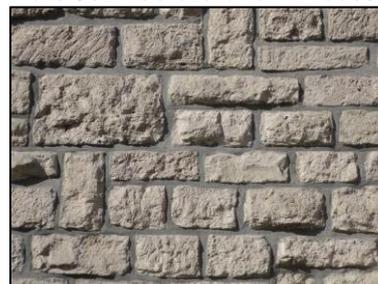
Photo N° 2875 ECH-N°25 --  
Batiment Laennec façade parking  
Murs Joint entre pierres

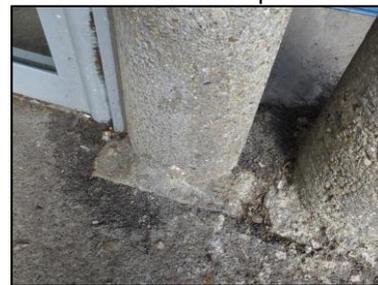
Photo N° 2882 ECH-N°28 --  
Batiment Ambroise façade parking

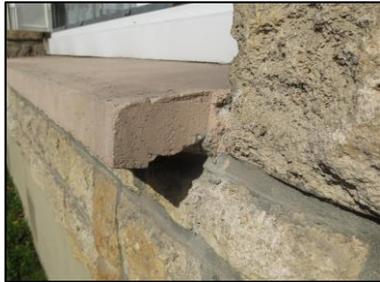
Photo N° 2884 ECH-N°29 --  
Batiment Ambroise façade parking  
Appui de fenêtres béton+peinture

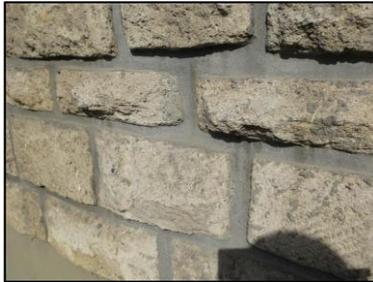
Photo N° 2885 ECH-N°27 --  
Batiment Ambroise façade parking  
Murs Joint entre pierres

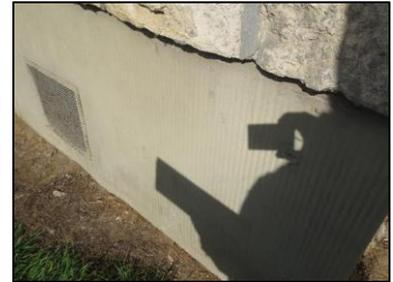
Photo N° 2886 ECH-N°30 --  
Batiment Ambroise façade parking  
Murs soubassement  
béton+peinture

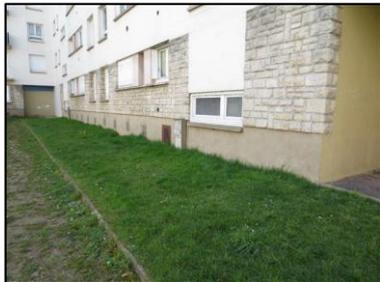
Photo N° 2887 ECH-N°31 --  
Batiment Ambroise façade jardin  
Murs soubassement  
béton+peinture

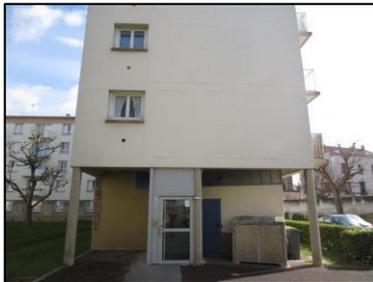
Photo N° 2888 ECH-N°39 --  
Batiment 28-36 republique façade  
parking Murs béton+peinture beige

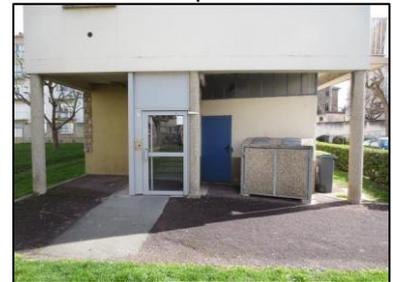
Photo N° 2889 ECH-N°32 --  
Batiment Ambroise façade jardin  
Murs béton+peinture beige

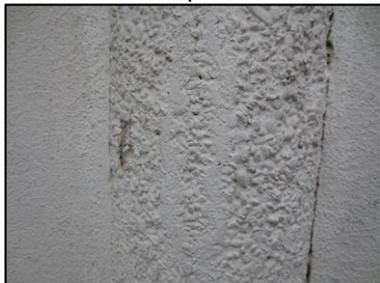
Photo N° 2893 ECH-N°33 --  
Batiment 28-36 republique façade  
parking Poteaux béton+peinture

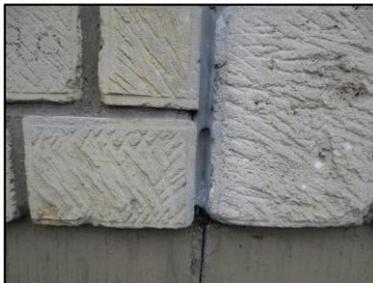
Photo N° 2894 ECH-N°34 --  
Batiment 28-36 republique façade  
parking Murs Joint de  
dilatation+mousse

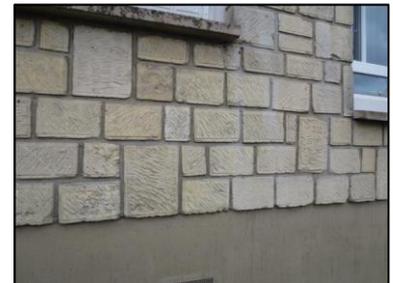
Photo N° 2895 ECH-N°35 --  
Batiment 28-36 republique façade  
parking Murs Joint entre pierres

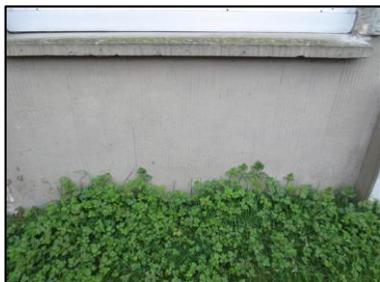
Photo N° 2896 ECH-N°36 --  
Batiment 28-36 republique façade  
parking Murs soubassement  
béton+peinture

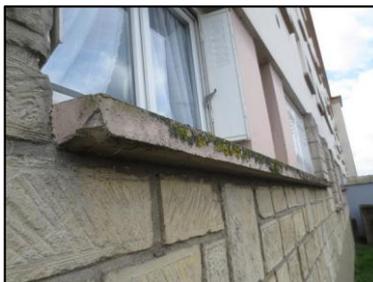
Photo N° 2897 ECH-N°37 --  
Batiment 28-36 republique façade  
parking Appui de fenêtres  
béton+peinture

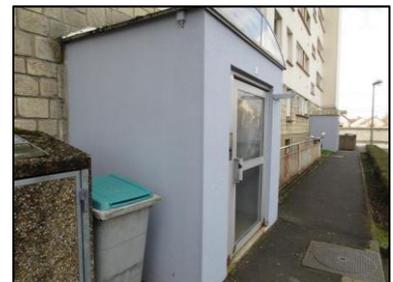
Photo N° 2898 ECH-N°38 --  
Batiment 28-36 republique façade  
parking Murs hall extérieur  
béton+peinture
