Rapport de mission de repérage des matériaux et produits contenant de l'amiante avant réalisation de travaux

2 RUE A. PARE APT 2

77400 LAGNY SUR MARNE

RAPPORT N° :	OPH77 16LAE0302	Date d'émission du rapport :	08/08/2017
Le repérage a été réalisé le :	24/07/2017	Accompagnateur :	
Par :	Mickaël JULIEN	Laboratoire d'Analyses :	ITGA
N° certificat de qualification :		Adresse laboratoire :	3 RUE ARMAND HERPIN LACROIX - CS 46537 35065 RENNES CEDEX
Date d'obtention :		Numéro d'accréditation :	1-5967
Le présent rapport est établi par une personne dont les compétences sont certifiées par :		Organisme d'assurance professionnelle :	ALLIANZ
		Adresse assurance :	Direction Opérations Entreprises 5C Esplanade Charles de Gaulle 33081 BORDEAUX CEDEX
		N° de contrat d'assurance :	55897385
		Date de validité :	31/12/2017

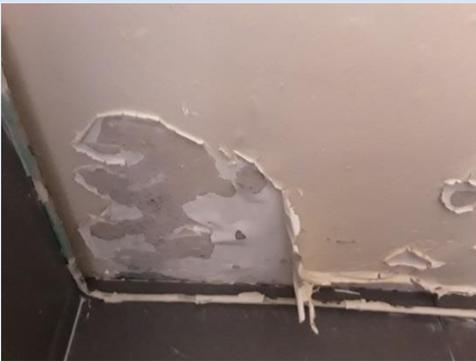
PRELEVEMENT : 16LAE0302P002		
NOM DU CLIENT	NUMERO DU DOSSIER	PIECE OU LOCAL
OPH77	16LAE0302 24/07/2017	Salle de bains
MATERIAU	DATE DE PRELEVEMENT	NOM DE L'OPERATEUR
Enduit plâtreux blanc en vrac + peinture non séparable	24/07/2017	JULIEN Mickaël
LOCALISATION		RESULTAT
Plafond		Amiante non détecté
EMPLACEMENT

Fraction Analysée	Technique analytique et date d'analyse	Résultat	Type d'amiante	Nb de préparations
▶ Enduit plâtreux blanc en vrac + peinture non séparable	META le 07/08/2017	Amiante non détecté	---	1

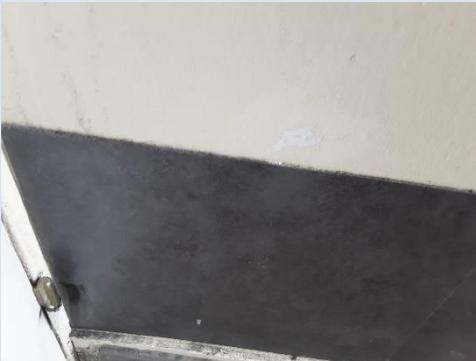
PRELEVEMENT : 16LAE0302P003		
NOM DU CLIENT	NUMERO DU DOSSIER	PIECE OU LOCAL
OPH77	16LAE0302 24/07/2017	Salle de bains
MATERIAU	DATE DE PRELEVEMENT	NOM DE L'OPERATEUR
Enduit beige en vrac + peintures multiples non séparable	24/07/2017	JULIEN Mickaël
LOCALISATION		RESULTAT
Mur A		Amiante non détecté
EMPLACEMENT

Fraction Analysée	Technique analytique et date d'analyse	Résultat	Type d'amiante	Nb de préparations
▶ Enduit beige en vrac + peintures multiples non séparable	META le 07/08/2017	Amiante non détecté	---	1

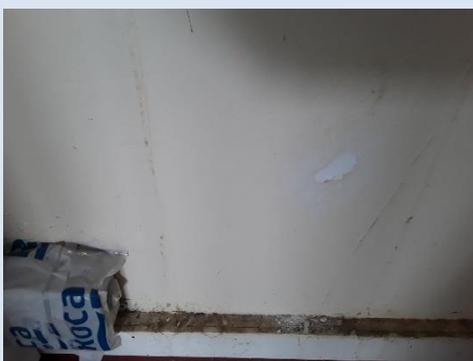
PRELEVEMENT : 16LAE0302P004		
NOM DU CLIENT	NUMERO DU DOSSIER	PIECE OU LOCAL
OPH77	16LAE0302 24/07/2017	Cuisine
MATERIAU	DATE DE PRELEVEMENT	NOM DE L'OPERATEUR
Enduit plâtreux blanc en vrac + peinture non séparable	24/07/2017	JULIEN Mickaël
LOCALISATION		RESULTAT
Mur B		Amiante non détecté

Fraction Analysée	Technique analytique et date d'analyse	Résultat	Type d'amiante	Nb de préparations
▶ Enduit plâtreux blanc en vrac + peinture non séparable	META le 04/08/2017	Amiante non détecté	---	1

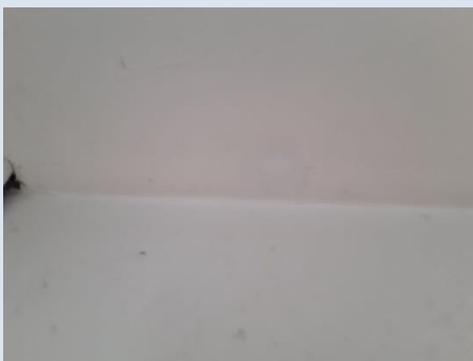
PRELEVEMENT : 16LAE0302P005		
NOM DU CLIENT	NUMERO DU DOSSIER	PIECE OU LOCAL
OPH77	16LAE0302 24/07/2017	Séjour
MATERIAU	DATE DE PRELEVEMENT	NOM DE L'OPERATEUR
Enduit plâtreux blanc en vrac + peinture non séparable	24/07/2017	JULIEN Mickaël
LOCALISATION		RESULTAT
Plafond		Amiante non détecté

Fraction Analysée	Technique analytique et date d'analyse	Résultat	Type d'amiante	Nb de préparations
▶ Enduit plâtreux blanc en vrac + peinture non séparable	META le 04/08/2017	Amiante non détecté	---	1

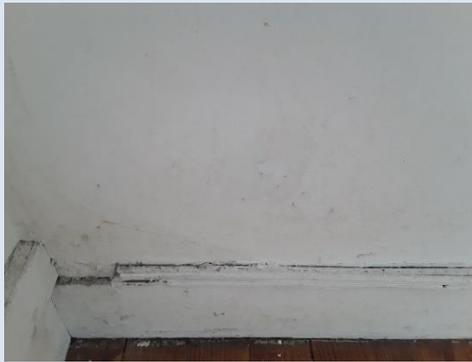
PRELEVEMENT : 16LAE0302P006		
NOM DU CLIENT	NUMERO DU DOSSIER	PIECE OU LOCAL
OPH77	16LAE0302 24/07/2017	Chambre 1
MATERIAU	DATE DE PRELEVEMENT	NOM DE L'OPERATEUR
Enduit plâtreux blanc en vrac + peinture non séparable	24/07/2017	JULIEN Mickaël
LOCALISATION	RESULTAT	
Mur B	Amiante non détecté

Fraction Analysée	Technique analytique et date d'analyse	Résultat	Type d'amiante	Nb de préparations
▶ Enduit plâtreux blanc en vrac + peinture non séparable	META le 04/08/2017	Amiante non détecté	---	1

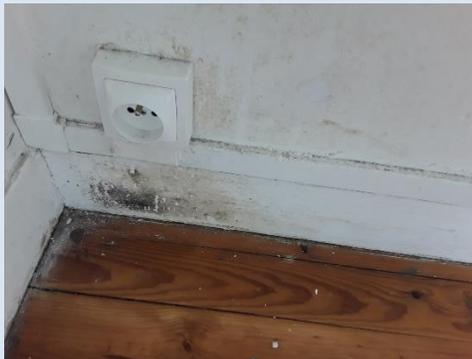
PRELEVEMENT : 16LAE0302P007		
NOM DU CLIENT	NUMERO DU DOSSIER	PIECE OU LOCAL
OPH77	16LAE0302 24/07/2017	Chambre 2
MATERIAU	DATE DE PRELEVEMENT	NOM DE L'OPERATEUR
Enduit plâtreux blanc en vrac + peinture non séparable	24/07/2017	JULIEN Mickaël
LOCALISATION	RESULTAT	
Mur D	Amiante non détecté

Fraction Analysée	Technique analytique et date d'analyse	Résultat	Type d'amiante	Nb de préparations
▶ Enduit plâtreux blanc en vrac + peinture non séparable	META le 04/08/2017	Amiante non détecté	---	1
