Rapport de mission de repérage des matériaux et produits contenant de l'amiante avant réalisation de travaux

32 AVENUE DE LA REPUBLIQUE

LGT 1

77400 LAGNY SUIR MARNE

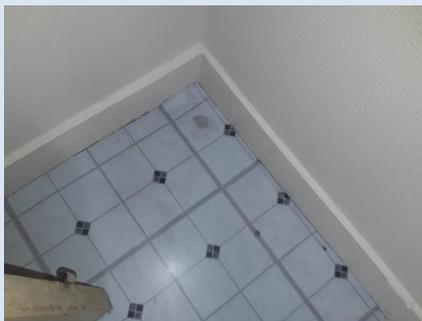
PRELEVEMENT : 16LAU0301P001			
NOM DU CLIENT	NUMERO DU DOSSIER		PIECE OU LOCAL
OPH77	16LAU0301 05/06/2019		Cuisine (R+3)
ELEMENT	DESCRIPTIF DU LABORATOIRE	DATE DE PRELEVEMENT	NOM DE L'OPERATEUR
Dalle de sol	Revêtement cassant blanc + colle polymère incolore avec poussières non séparable	05/06/2019	LEITE LOPES Alain
LOCALISATION		RESULTAT	
Sol		Amiante non détecté

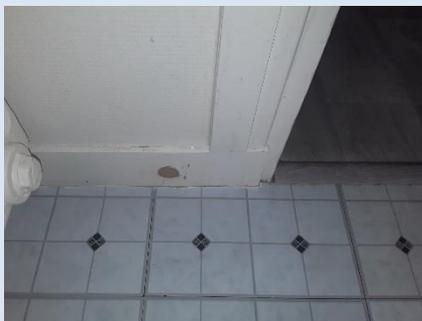
PRELEVEMENT : 16LAU0301P002			
NOM DU CLIENT	NUMERO DU DOSSIER		PIECE OU LOCAL
OPH77	16LAU0301 05/06/2019		Cuisine (R+3)
ELEMENT	DESCRIPTIF DU LABORATOIRE	DATE DE PRELEVEMENT	NOM DE L'OPERATEUR
Plinthes	Colle grise hétérogène + matériau beige non séparable + peinture non séparable	05/06/2019	LEITE LOPES Alain
LOCALISATION		RESULTAT	
Mur F		Fr1:Amiante non détecté

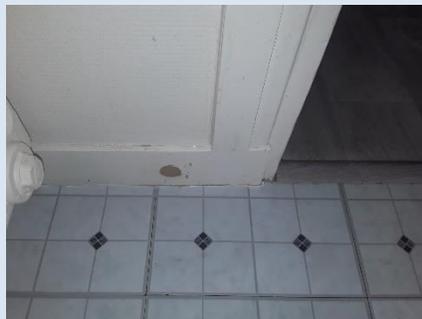
PRELEVEMENT : 16LAU0301P002			
NOM DU CLIENT	NUMERO DU DOSSIER		PIECE OU LOCAL
OPH77	16LAU0301 05/06/2019		Cuisine (R+3)
ELEMENT	DESCRIPTIF DU LABORATOIRE	DATE DE PRELEVEMENT	NOM DE L'OPERATEUR
Plinthes	Carrelage	05/06/2019	LEITE LOPES Alain
LOCALISATION		RESULTAT	
Mur F		Fr2:Amiante non détecté

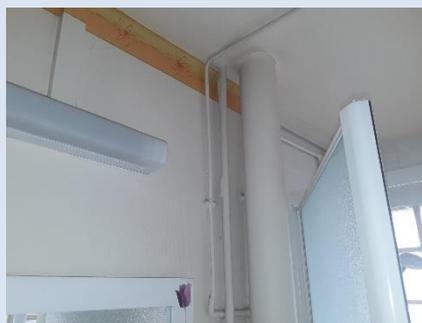
PRELEVEMENT : 16LAU0301P003			
NOM DU CLIENT	NUMERO DU DOSSIER		PIECE OU LOCAL
OPH77	16LAU0301 05/06/2019		Salle d'eau (R+3)
ELEMENT	DESCRIPTIF DU LABORATOIRE	DATE DE PRELEVEMENT	NOM DE L'OPERATEUR
Conduit Metal		05/06/2019	LEITE LOPES Alain
LOCALISATION		RESULTAT	
Colonnes de chutes		Non Analysé

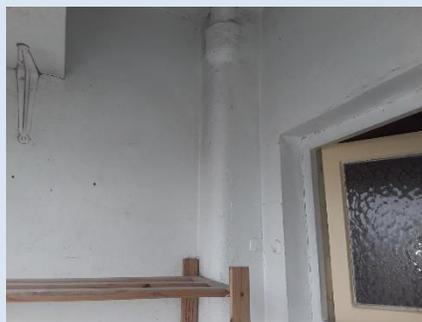
PIECE	ETAGE	ELEMENTS	DESCRIPTIF LABORATOIRE	Echantillon	REPERAGE	ETAT	RESULTAT	METHODE
Séchoir	Rez de chaussée	Conduit Amiante ciment		16LAU0301P004	Colonnes de chutes	DEGRADATION PARTIELLE	Amiante détectée	JP

PRELEVEMENT : 16LAU0301P004			
NOM DU CLIENT	NUMERO DU DOSSIER		PIECE OU LOCAL
OPH77	16LAU0301 05/06/2019		Séchoir (R+3)
ELEMENT	DESCRIPTIF DU LABORATOIRE	DATE DE PRELEVEMENT	NOM DE L'OPERATEUR
Conduit Amiante ciment		05/06/2019	LEITE LOPES Alain
LOCALISATION		RESULTAT	
Colonnes de chutes		Amiante détectée

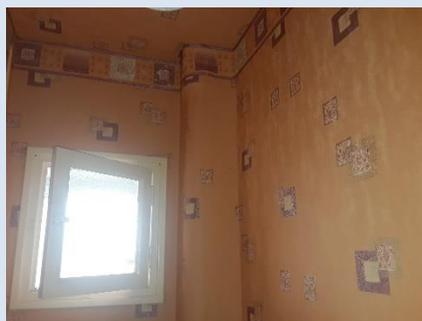
PRELEVEMENT : 16LAU0301P005			
NOM DU CLIENT	NUMERO DU DOSSIER		PIECE OU LOCAL
OPH77	16LAU0301 05/06/2019		WC (R+3)
ELEMENT	DESCRIPTIF DU LABORATOIRE	DATE DE PRELEVEMENT	NOM DE L'OPERATEUR
Conduit Metal		05/06/2019	LEITE LOPES Alain
LOCALISATION		RESULTAT	
Colonnes de chutes		Non Analysé
