## Rapport de mission de repérage des matériaux et produits contenant de l'amiante avant travaux ultérieurs.

Rapport : 2015-03-119 EL LAGNY DAT ISO OPH  
Date d'intervention : 27 mars 2015

Adresse : 12 Rue Calmette / 2-4-6 Rue René Laennec  
/ 23-31 Avenue de la République / 24-36  
avenue de La République / 2-4 Rue Ambroise  
Paré / 1 Place du Dr Villemin  
77400 LAGNY SUR MARNE

Périmètre du repérage : AMIANTE Avant Travaux Isolation des façades et murs pignons  
Nombre de bâtiments : sept  
Date de construction : vers 1959  
Date du permis de construire : NC

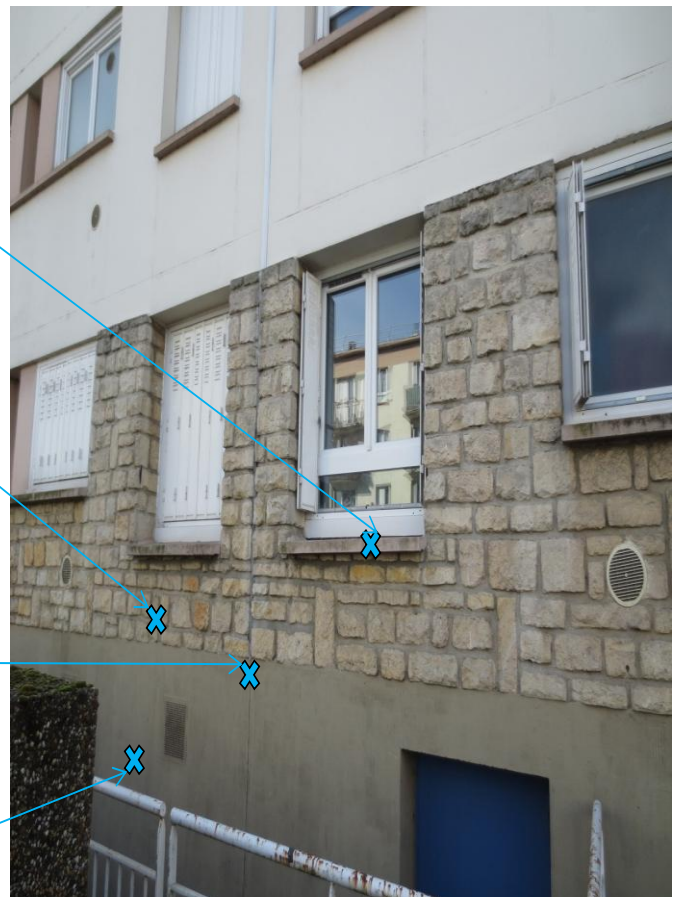
ECH-N°5/--Batiment 23-31 republique façade rue/Murs  
Joint de dilatation+mousse, (photo n° 2837)

ECH-N°1/--Batiment 23-31 republique façade rue/  
Murs soubassement  
béton+peinture, (photo n° 2830)

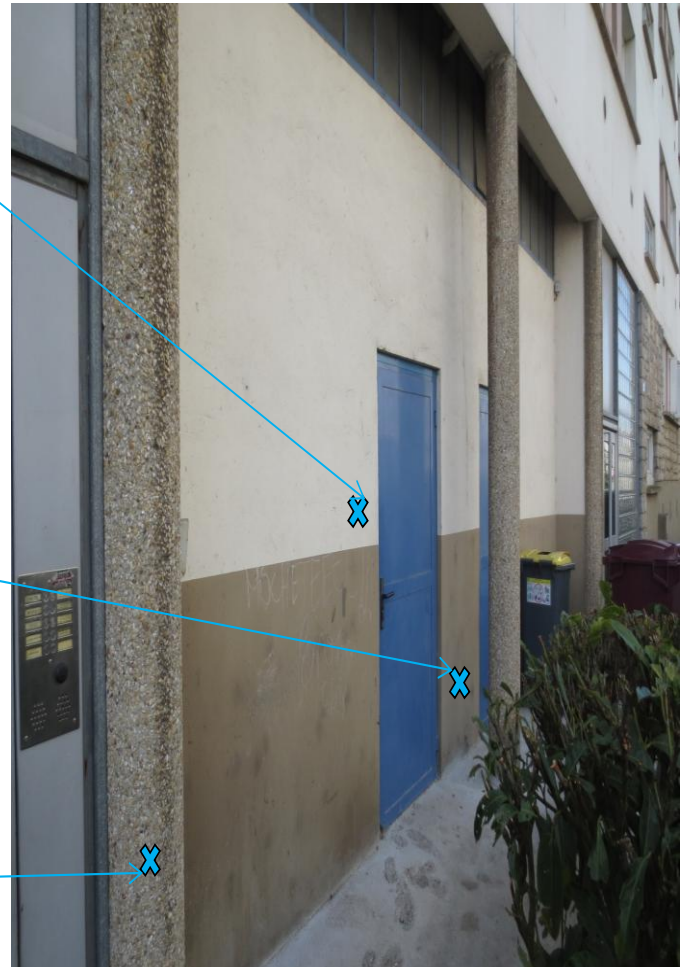
**Façade rue 23-31 république**

ECH-N°7/--Batiment 23-31 republique façade rue/Murs  
béton+peinture beige, (photo n° 2844)

ECH-N°8/--Batiment 23-31 republique façade rue/Murs  
béton+peinture marron, (photo n° 2846)

ECH-N°6/--Batiment 23-31 republique façade rue/Poteaux  
béton+pierres, (photo n° 2842)

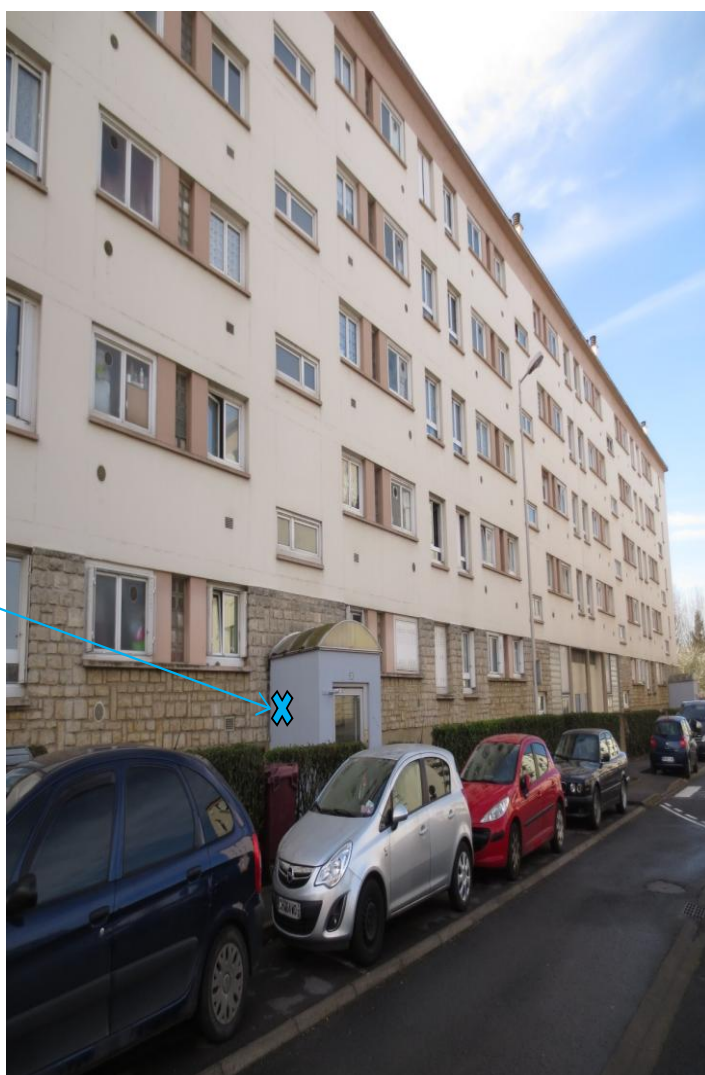
**Façade rue 23-31 république**

ECH-N°4/--Batiment 23-31 republique façade rue/  
Murs extérieur hall 25  
béton+peinture, (photo n° 2834)

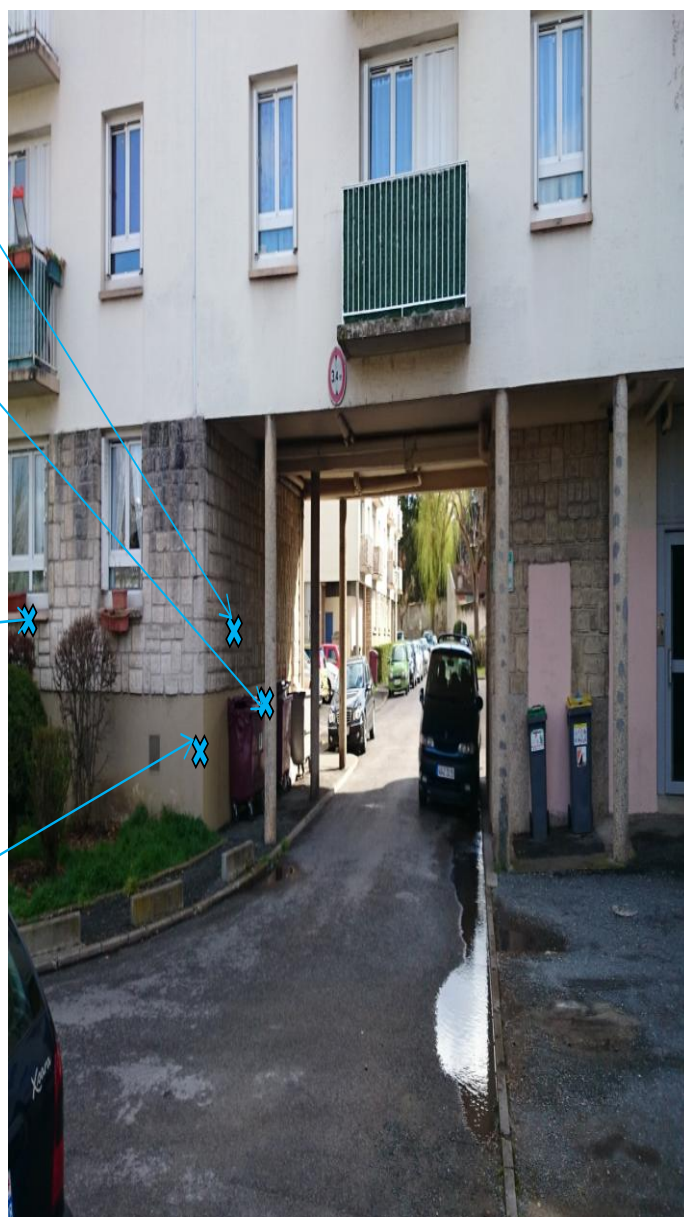
Batiment calmette façade entrée 27	
<b>Type de composant</b>	Fibres ciment
<b>Matériau observé</b>	Murs : Plaques planes (Fibres-ciment)+peinture
<b>Prise d'échantillon</b>	OUI
<b>Numéro de prélèvement</b>	ECH-N°50
<b>Numéro de Procès verbal</b>	E04541715
<b>Conclusion</b>	PRESENCE (Résultat d'analyse de matériau ou produit)
	Photo 353

Batiment calmette façade entrée 27		
<b>Type de composant</b>	Fibres ciment	Photo 352
<b>Matériau observé</b>	Murs : conduit de Ventilation (Fibres-ciment)

<b>Prise d'échantillon</b>	OUI	
<b>Numéro de prélèvement</b>	ECH-N°54	
<b>Numéro de Procès verbal</b>	E04541915	
<b>Observation</b>		
<b>Conclusion</b>	PRESENCE (Résultat d'analyse de matériau ou produit)

ECH-N°54/--Batiment calmette  
façade entrée 27/  
Murs  
Conduit de Ventilation (Fibres-ciment)  
, (photo n° 352)

ECH-N°50/--Batiment calmette  
façade entrée 27/Murs  
Plaques planes (Fibres-ciment)+peinture,  
(photo n° 353)

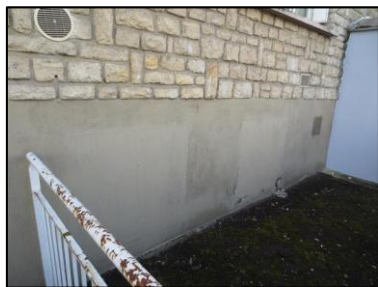
Photo N° 2830 ECH-N°1 --  
Batiment 23-31 republique façade  
rue soubassement béton+peinture

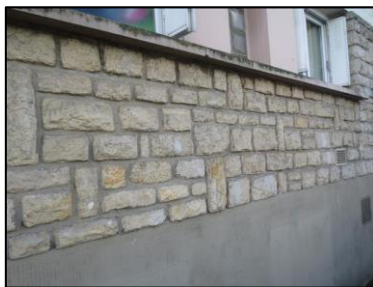
Photo N° 2832 ECH-N°2 --  
Batiment 23-31 republique Murs  
Joint entre pierres

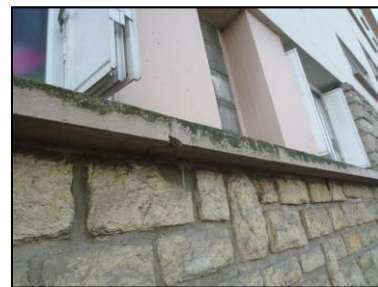
Photo N° 2833 ECH-N°3 Appui de  
fenêtres béton+peinture

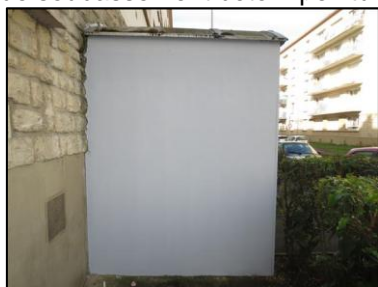
Photo N° 2834 ECH-N°4 --  
Batiment 23-31 republique Murs  
extérieur hall 25 béton+peinture

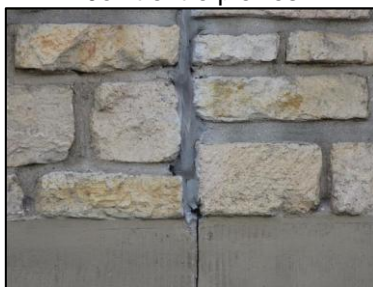
Photo N° 2837 ECH-N°5 --  
Batiment 23-31 republique Murs  
Joint de dilatation+mousse

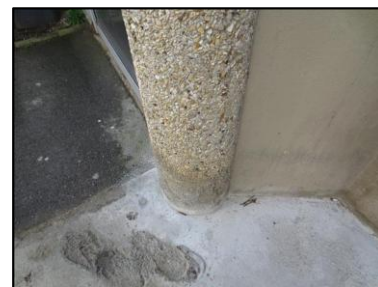
Photo N° 2842 ECH-N°6 --  
Batiment 23-31 republique  
Poteaux béton+pierres

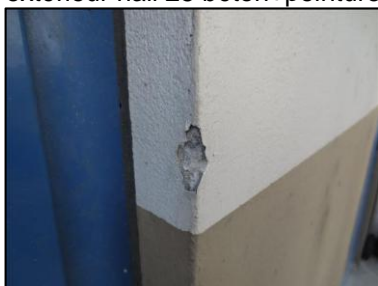
Photo N° 2844 ECH-N°7 --  
Batiment 23-31 republique Murs  
béton+peinture beige

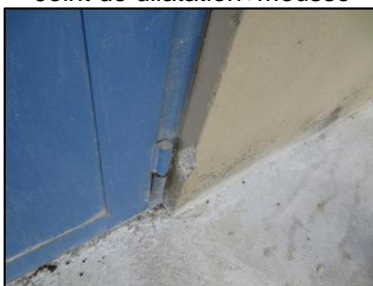
Photo N° 2846 ECH-N°8 --  
Batiment 23-31 republique Murs  
béton+peinture marron

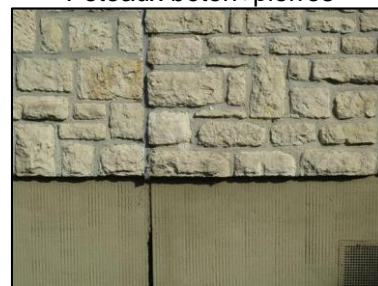
Photo N° 2851 ECH-N°9 --  
Batiment 23-31 republique façade  
rue Murs Joint de dilatation  
+mousse

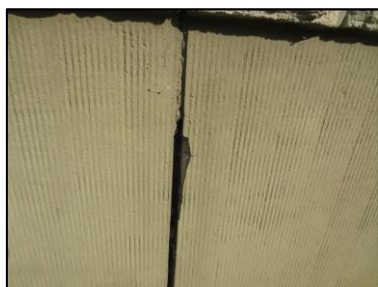
Photo N° 2853 ECH-N°10 --  
Batiment 23-31 republique façade  
jardin Murs soubassement  
béton+peinture

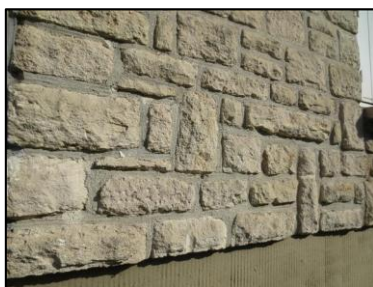
Photo N° 2854 ECH-N°11 --  
Batiment 23-31 republique façade  
jardin Murs Joint entre pierres

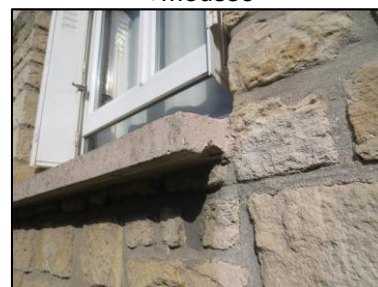
Photo N° 2855 ECH-N°12 --  
Batiment 23-31 republique façade  
jardin Appui de fenêtres  
béton+peinture

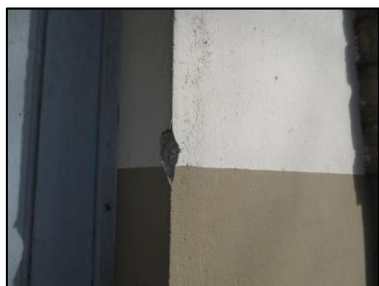
Photo N° 2856 ECH-N°13 --  
Batiment 23-31 republique façade  
jardin Murs béton+peinture beige

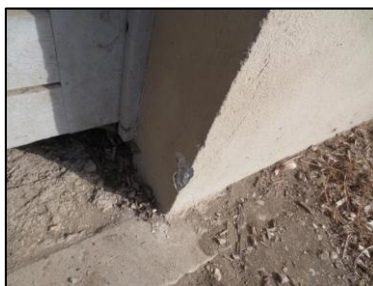
Photo N° 2857 ECH-N°14 --  
Batiment 23-31 republique façade  
jardin Murs béton+peinture marron

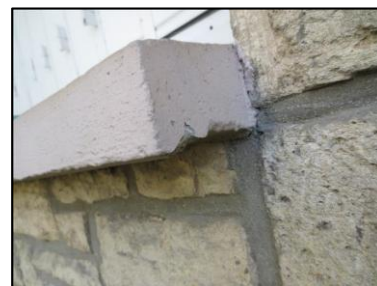
Photo N° 2861 ECH-N°15 --  
Batiment Laennec façade jardin  
Appui de fenêtres béton+peinture

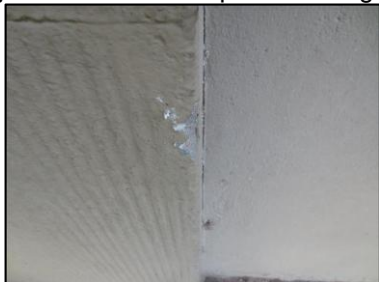
Photo N° 2862 ECH-N°16 --  
Batiment Laennec façade jardin  
Murs soubassement  
béton+peinture

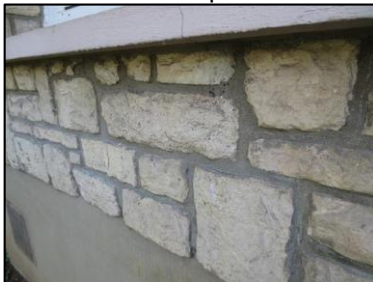
Photo N° 2863 ECH-N°17 --  
Batiment Laennec façade jardin  
Murs Joint entre pierres

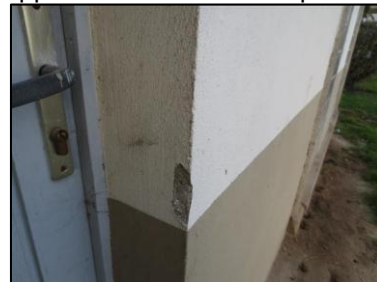
Photo N° 2864 ECH-N°18 --  
Batiment Laennec façade jardin  
Murs béton+peinture beige

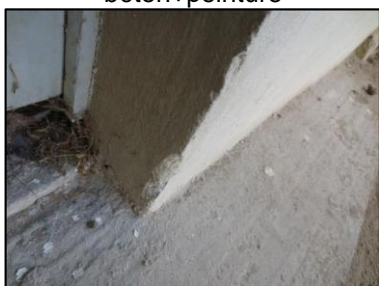
Photo N° 2865 ECH-N°19 --  
Batiment Laennec façade jardin  
Murs béton+peinture marron

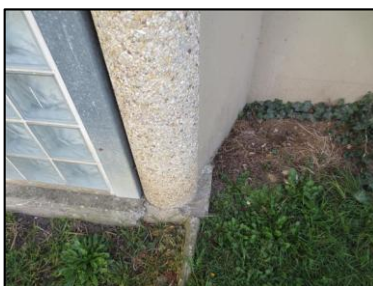
Photo N° 2866 ECH-N°20 --  
Batiment Laennec façade jardin  
Poteaux béton+pierres

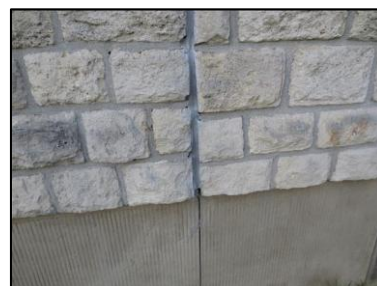
Photo N° 2867 ECH-N°21 --  
Batiment Laennec façade jardin  
Murs Joint de dilatation+mousse

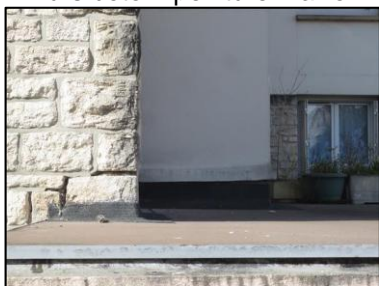
Photo N° 2872 ECH-N°22 --  
Batiment Laennec Toiture  
chaufferie Shingle

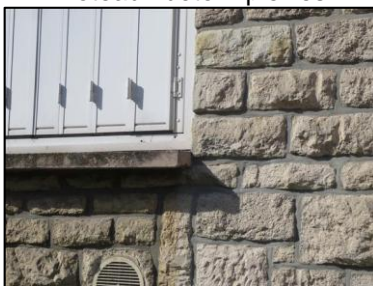
Photo N° 2874 ECH-N°23 --  
Batiment Laennec façade parking  
Appui de fenêtres béton+peinture

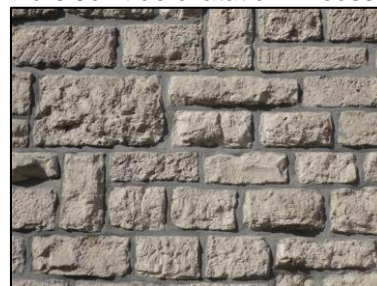
Photo N° 2875 ECH-N°25 --  
Batiment Laennec façade parking  
Murs Joint entre pierres

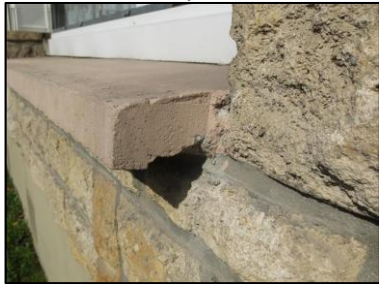
Photo N° 2884 ECH-N°29 --  
Batiment Ambroise façade parking  
Appui de fenêtres béton+peinture

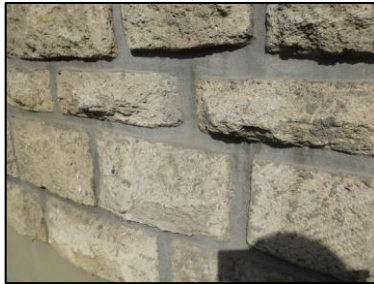
Photo N° 2885 ECH-N°27 --  
Batiment Ambroise façade parking  
Murs Joint entre pierres

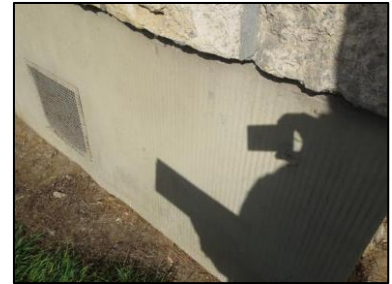
Photo N° 2886 ECH-N°30 --  
Batiment Ambroise façade parking  
Murs soubassement  
béton+peinture

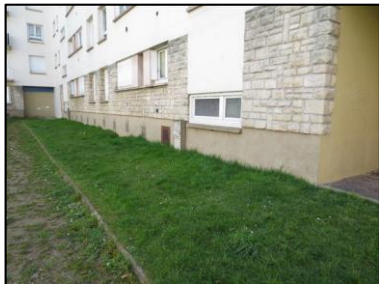
Photo N° 2887 ECH-N°31 --  
Batiment Ambroise façade jardin  
Murs soubassement  
béton+peinture

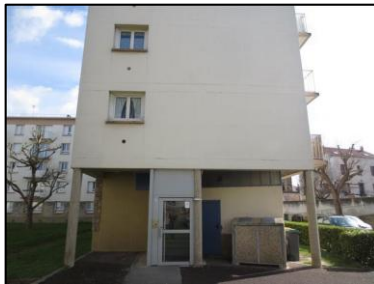
Photo N° 2888 ECH-N°39 --  
Batiment 28-36 republique façade  
parking Murs béton+peinture beige

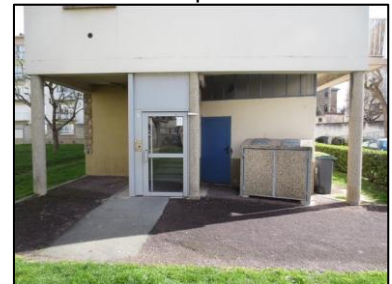
Photo N° 2889 ECH-N°32 --  
Batiment Ambroise façade jardin  
Murs béton+peinture beige

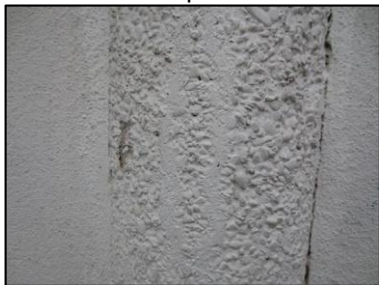
Photo N° 2893 ECH-N°33 --  
Batiment 28-36 republique façade  
parking Poteaux béton+peinture

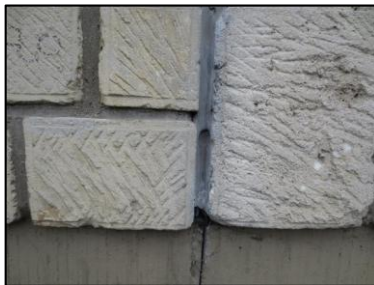
Photo N° 2894 ECH-N°34 --  
Batiment 28-36 republique façade  
parking Murs Joint de  
dilatation+mousse

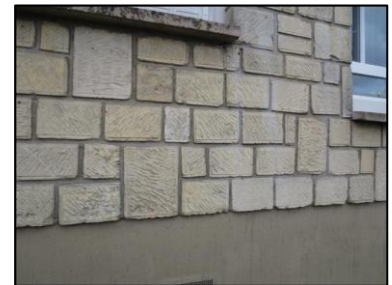
Photo N° 2895 ECH-N°35 --  
Batiment 28-36 republique façade  
parking Murs Joint entre pierres

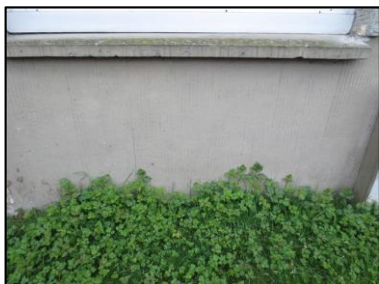
Photo N° 2896 ECH-N°36 --  
Batiment 28-36 republique façade  
parking Murs soubassement  
béton+peinture

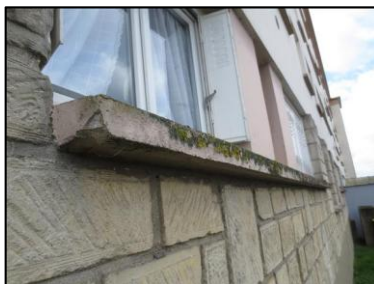
Photo N° 2897 ECH-N°37 --  
Batiment 28-36 republique façade  
parking Appui de fenêtres  
béton+peinture

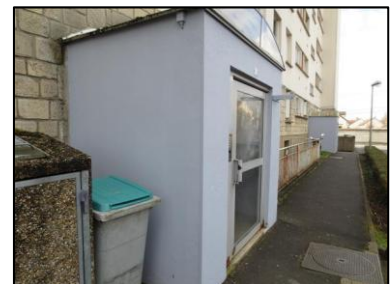
Photo N° 2898 ECH-N°38 --  
Batiment 28-36 republique façade  
parking Murs hall extérieur  
béton+peinture
