## Rapport de mission de repérage des matériaux et produits contenant de l'amiante avant réalisation de travaux

**Référence : RAAT\_16LA0102**

Le 15/02/2021

Adresse : 23 avenue DE LA REPUBLIQUE 77400 LAGNY-SUR-MARNE

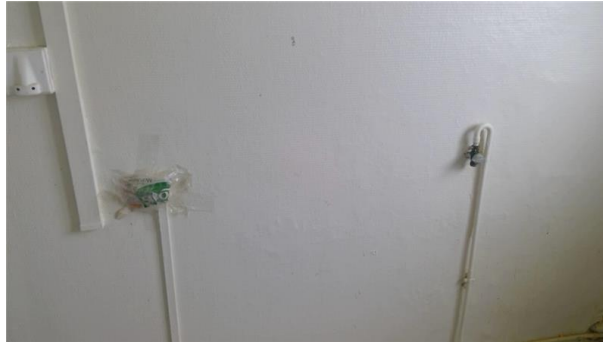
**ANNEXE : Fiches d'identification et de cotation**
**PRELEVEMENT : P001**
**Emplacement**

Nom du client	Numéro de dossier	Localisation
	RAAT_16LAL0102	1er - Cuisine Cloisons - A, B
Nom de l'opérateur	Date de prélèvement	Matériau
Rabah AYOUAZ	15/02/2021	Enduit / Plâtre - Peinture
<b>Résultat amiante</b>		
absence d'amiante

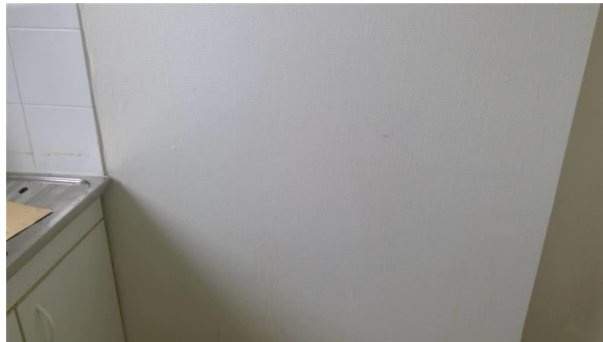
**PRELEVEMENT : P002**
**Emplacement**

Nom du client	Numéro de dossier	Localisation
	RAAT_16LAL0102	1er - Cuisine Mur - D, E, F
Nom de l'opérateur	Date de prélèvement	Matériau
Rabah AYOUAZ	15/02/2021	Enduit / Plâtre - Peinture
<b>Résultat amiante</b>		
absence d'amiante

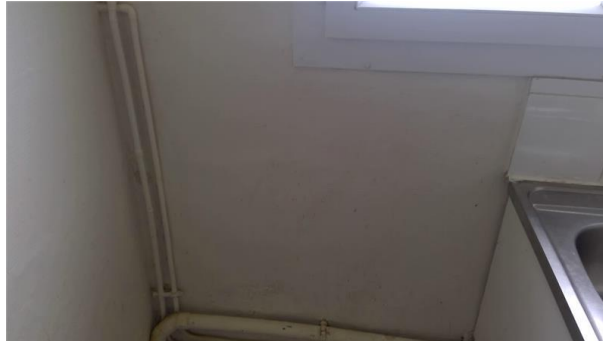
**PRELEVEMENT : P003**

Nom du client	Numéro de dossier	Localisation
	RAAT_16LAL0102	1er - Cuisine Mur façade - C
Nom de l'opérateur	Date de prélèvement	Matériau
Rabah AYOUAZ	15/02/2021	Enduit / Plâtre - Peinture
<b>Résultat amiante</b>		
absence d'amiante

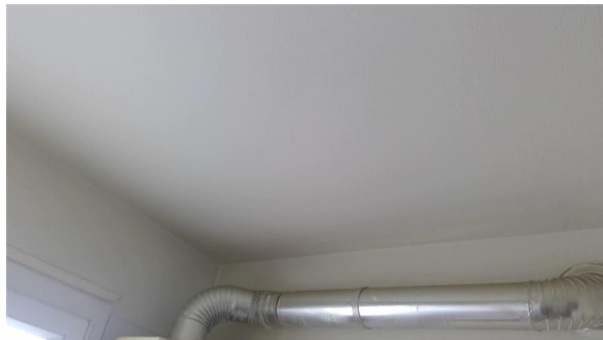
**PRELEVEMENT : P004**

Nom du client	Numéro de dossier	Localisation
	RAAT_16LAL0102	1er - Cuisine Plafond - Plafond
Nom de l'opérateur	Date de prélèvement	Matériau
Rabah AYOUAZ	15/02/2021	Enduit / Plâtre - Peinture
<b>Résultat amiante</b>		
absence d'amiante

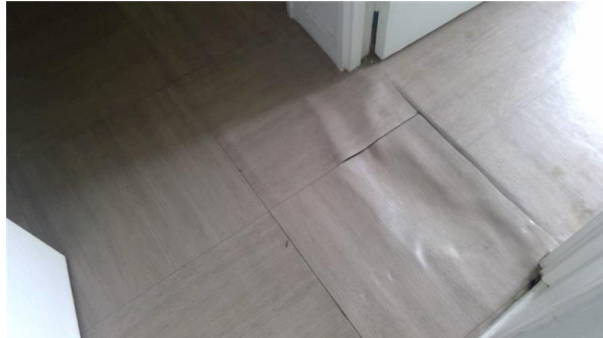
**PRELEVEMENT : P005**

Nom du client	Numéro de dossier	Localisation
	RAAT_16LAL0102	1er - Dégagements Plancher - Sol
Nom de l'opérateur	Date de prélèvement	Matériau
Rabah AYOUAZ	15/02/2021	Colle - Linoleum
<b>Résultat amiante</b>		
absence d'amiante

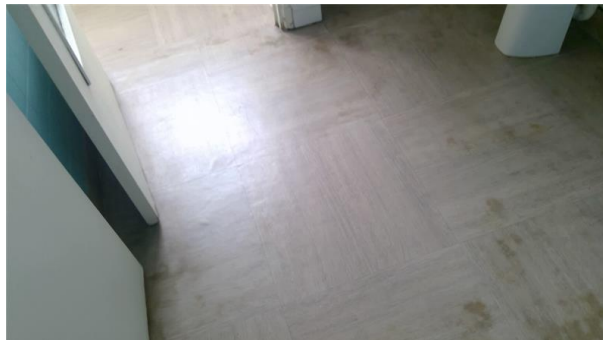
**PRELEVEMENT : P006**

Nom du client	Numéro de dossier	Localisation
	RAAT_16LAL0102	1er - Salle d'eau Plancher - Sol
Nom de l'opérateur	Date de prélèvement	Matériau
Rabah AYOUAZ	15/02/2021	Colle - Linoleum
<b>Résultat amiante</b>		
absence d'amiante
