## Rapport de mission de repérage des matériaux et produits contenant de l'amiante avant réalisation de travaux

12 RUE A. CALMETTE LGT 2

77400 LAGNY SUR MARNE

RAPPORT N° :	16LAA0302	Laboratoire d'Analyses :	ITGA
Repérage réalisé le :	13/02/2018	Adresse laboratoire :	3 RUE ARMAND HERPIN LACROIX - CS 46537 35065 RENNES CEDEX
Accompagnateur :		Numéro d'accréditation :	1-5967
Par :	Tristan BRUNOT	Organisme d'assurance professionnelle :	ALLIANZ
N° certificat :	CPDI 3541	Adresse assurance :	Direction Opérations Entreprises 5C Esplanade Charles de Gaulle 33081 BORDEAUX CEDEX
Date d'obtention :	27/12/2017	N° de contrat d'assurance :	55832566
Organisme certificateur	I.CERT PARC EDONIA - BAT G - RUE DE LA TERRE VICTORIA - 35760 SAINT GREGOIRE	Date de validité :	31/12/2018

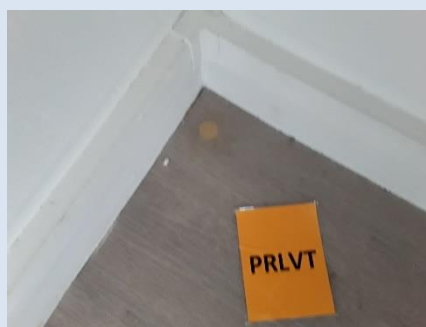
PRELEVEMENT : 16LAA0302P001			
NOM DU CLIENT	NUMERO DU DOSSIER		PIECE OU LOCAL
OPH77	16LAA0302 13/02/2018		Entrée
ELEMENT	DESCRIPTIF DU LABORATOIRE	DATE DE PRELEVEMENT	NOM DE L'OPERATEUR
Dalle de sol	Revêtement souple gris + colle polymère jaune non séparable + ragréage gris + sous couche de ragréage blanche non séparable	13/02/2018	BRUNOT Tristan
LOCALISATION		RESULTAT	
Sol		Amiante non détecté

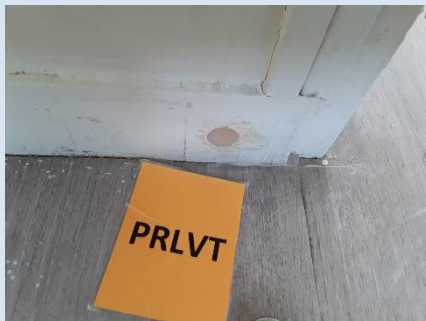
**PRELEVEMENT : 16LAA0302P003**

NOM DU CLIENT	NUMERO DU DOSSIER	PIECE OU LOCAL	
OPH77	16LAA0302 13/02/2018	Cuisine	
ELEMENT	DESCRIPTIF DU LABORATOIRE	DATE DE PRELEVEMENT	NOM DE L'OPERATEUR
Plinthes	Colle beige + carrelage + peinture	13/02/2018	BRUNOT Tristan
LOCALISATION		RESULTAT	
Mur C		Amiante non détecté

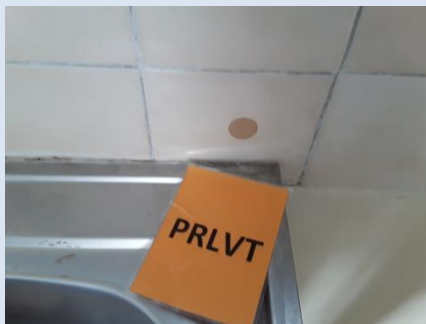
**PRELEVEMENT : 16LAA0302P004**

NOM DU CLIENT	NUMERO DU DOSSIER	PIECE OU LOCAL	
OPH77	16LAA0302 13/02/2018	Cuisine	
ELEMENT	DESCRIPTIF DU LABORATOIRE	DATE DE PRELEVEMENT	NOM DE L'OPERATEUR
Faïence 1	Colle beige + couche plâtrée blanche non séparable + carrelage	13/02/2018	BRUNOT Tristan
LOCALISATION		RESULTAT	
Mur B		Amiante non détecté

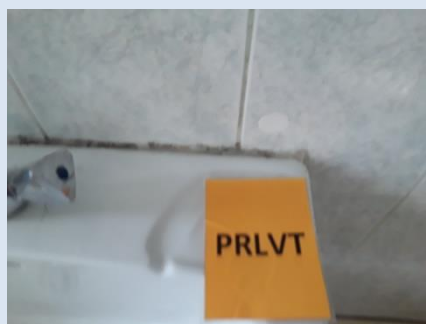
PRELEVEMENT : 16LAA0302P005			
NOM DU CLIENT	NUMERO DU DOSSIER		PIECE OU LOCAL
OPH77	16LAA0302 13/02/2018		Salle de bains
ELEMENT	DESCRIPTIF DU LABORATOIRE	DATE DE PRELEVEMENT	NOM DE L'OPERATEUR
Faïence 2	Colle beige + peintures multiples non séparable + carrelage	13/02/2018	BRUNOT Tristan
LOCALISATION		RESULTAT	
Mur E		Amiante non détecté

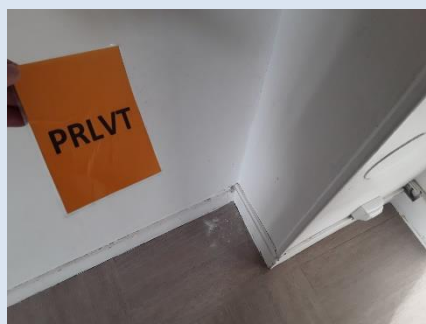
**PRELEVEMENT : 16LAA0302P007**

NOM DU CLIENT	NUMERO DU DOSSIER	PIECE OU LOCAL	
OPH77	16LAA0302 13/02/2018	Séjour	
ELEMENT	DESCRIPTIF DU LABORATOIRE	DATE DE PRELEVEMENT	NOM DE L'OPERATEUR
Enduit	Enduit plâtreux blanc en vrac + peinture non séparable	13/02/2018	BRUNOT Tristan
LOCALISATION		RESULTAT	
Mur C		Amiante non détecté

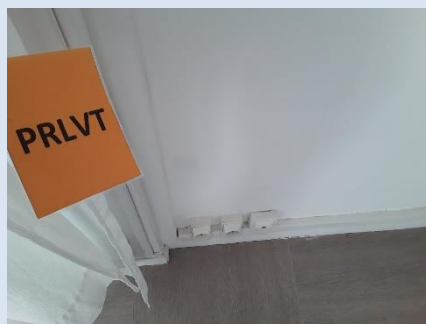
**PRELEVEMENT : 16LAA0302P008**

NOM DU CLIENT	NUMERO DU DOSSIER	PIECE OU LOCAL	
OPH77	16LAA0302 13/02/2018	Séjour	
ELEMENT	DESCRIPTIF DU LABORATOIRE	DATE DE PRELEVEMENT	NOM DE L'OPERATEUR
Enduit béton	Enduit plâtreux blanc en vrac + peinture non séparable	13/02/2018	BRUNOT Tristan
LOCALISATION		RESULTAT	
Plafond		Amiante non détecté

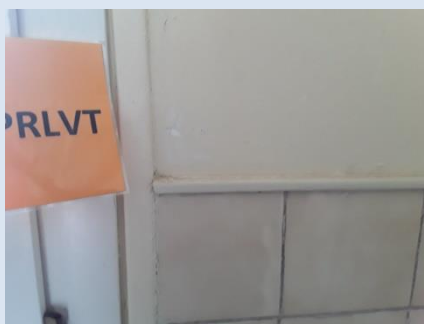
**PRELEVEMENT : 16LAA0302P009**

NOM DU CLIENT	NUMERO DU DOSSIER	PIECE OU LOCAL	
OPH77	16LAA0302 13/02/2018	Cuisine	
ELEMENT	DESCRIPTIF DU LABORATOIRE	DATE DE PRELEVEMENT	NOM DE L'OPERATEUR
Enduit béton	Enduit plâtreux blanc en vrac + peintures multiples	13/02/2018	BRUNOT Tristan
LOCALISATION		RESULTAT	
Mur B		Amiante non détecté

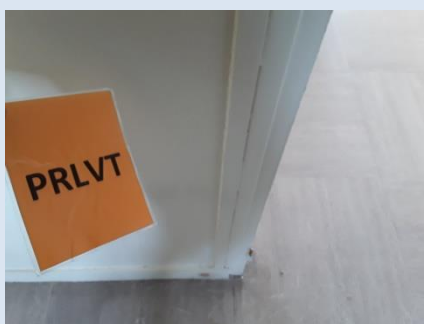
**PRELEVEMENT : 16LAA0302P010**

NOM DU CLIENT	NUMERO DU DOSSIER	PIECE OU LOCAL	
OPH77	16LAA0302 13/02/2018	Cuisine	
ELEMENT	DESCRIPTIF DU LABORATOIRE	DATE DE PRELEVEMENT	NOM DE L'OPERATEUR
Enduit	Enduit plâtreux blanc en vrac + peintures multiples non séparable	13/02/2018	BRUNOT Tristan
LOCALISATION		RESULTAT	
Mur A		Amiante non détecté

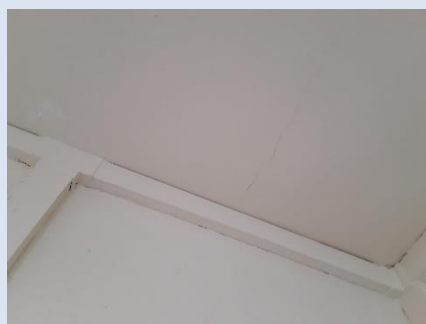
PRELEVEMENT : 16LAA0302P011			
NOM DU CLIENT	NUMERO DU DOSSIER		PIECE OU LOCAL
OPH77	16LAA0302 13/02/2018		Cuisine
ELEMENT	DESCRIPTIF DU LABORATOIRE	DATE DE PRELEVEMENT	NOM DE L'OPERATEUR
Enduit béton	Enduit plâtreux blanc en vrac + peintures multiples non séparable	13/02/2018	BRUNOT Tristan
LOCALISATION		RESULTAT	
Plafond		Amiante non détecté

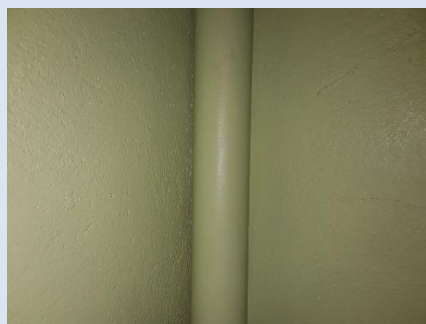
PIECE	ETAGE	ELEMENTS	DESCRIPTIF LABORATOIRE	REPERAGE	Echantillon	METHODE	ETAT	RESULTAT
WC		Conduit Amiante ciment		Du sol au plafond	16LAA0302P012	JP	BON ETAT	Amiante détectée

PRELEVEMENT : 16LAA0302P012			
NOM DU CLIENT	NUMERO DU DOSSIER		PIECE OU LOCAL
OPH77	16LAA0302 13/02/2018		WC
ELEMENT	DESCRIPTIF DU LABORATOIRE	DATE DE PRELEVEMENT	NOM DE L'OPERATEUR
Conduit Amiante ciment		13/02/2018	BRUNOT Tristan
LOCALISATION		RESULTAT	
Du sol au plafond		Amiante détectée
