## Rapport de mission de repérage des matériaux et produits contenant de l'amiante avant réalisation de travaux

6 RUE R. LAENNEC

77400 LAGNY SUR MARNE

RAPPORT N° :	16LAD0102	Laboratoire d'Analyses :	ITGA
Repérage réalisé le :	12/04/2018	Adresse laboratoire :	3 RUE ARMAND HERPIN LACROIX - CS 46537 35065 RENNES CEDEX
Accompagnateur :		Numéro d'accréditation :	1-5967
Par :	Mickaël JULIEN	Organisme d'assurance professionnelle :	AXA France
N° certificat :	CPDI 4129	Adresse assurance :	313 Terrasses de l'Arche 92727 NANTERRE CEDEX
Date d'obtention :	01/01/2017	N° de contrat d'assurance :	10063271004
Organisme certificateur	I.CERT Parc Edonia - Bâtiment G - Rue de la Terre Victoria - 35760 SAINT-GREGOIRE	Date de validité :	31/12/2018

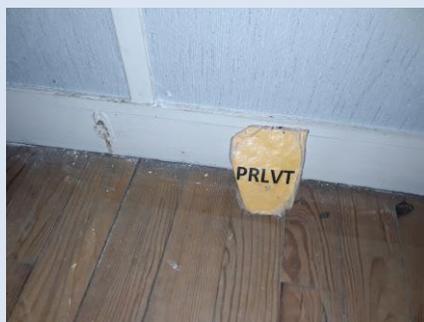
PRELEVEMENT : 16LAD0102P002			
NOM DU CLIENT	NUMERO DU DOSSIER		PIECE OU LOCAL
OPH77	16LAD0102 12/04/2018		Chambre 1
ELEMENT	DESCRIPTIF DU LABORATOIRE	DATE DE PRELEVEMENT	NOM DE L'OPERATEUR
Enduit béton	Enduit plâtreux blanc en vrac + peintures multiples non séparable + papier en faible quantité non séparable	12/04/2018	JULIEN Mickaël
LOCALISATION		RESULTAT	
Mur B		Amiante non détecté

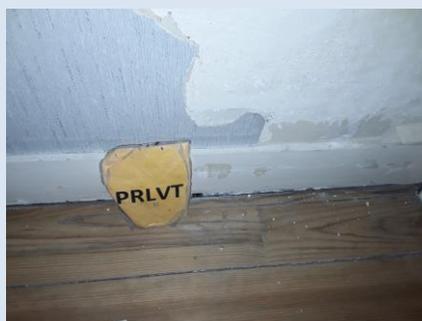
PRELEVEMENT : 16LAD0102P003			
NOM DU CLIENT	NUMERO DU DOSSIER	PIECE OU LOCAL	
OPH77	16LAD0102 12/04/2018	Chambre 2	
ELEMENT	DESCRIPTIF DU LABORATOIRE	DATE DE PRELEVEMENT	NOM DE L'OPERATEUR
Enduit	Enduit plâtreux blanc en vrac + papier non séparable + peinture non séparable	12/04/2018	JULIEN Mickaël
LOCALISATION		RESULTAT	
Mur B		Amiante non détecté

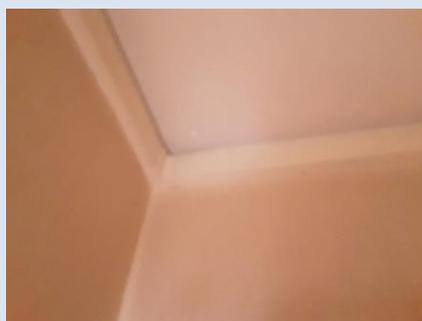
PRELEVEMENT : 16LAD0102P005			
NOM DU CLIENT	NUMERO DU DOSSIER	PIECE OU LOCAL	
OPH77	16LAD0102 12/04/2018	Dégagement	
ELEMENT	DESCRIPTIF DU LABORATOIRE	DATE DE PRELEVEMENT	NOM DE L'OPERATEUR
Enduit béton	Enduit plâtreux blanc en vrac + peintures multiples non séparable	12/04/2018	JULIEN Mickaël
LOCALISATION		RESULTAT	
Plafond		Amiante non détecté

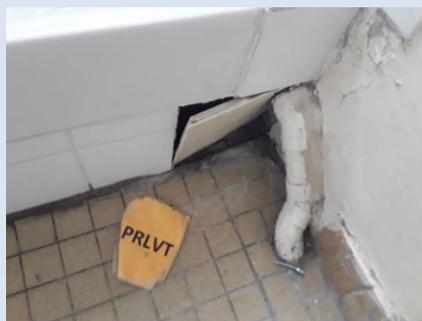
PRELEVEMENT : 16LAD0102P006			
NOM DU CLIENT	NUMERO DU DOSSIER	PIECE OU LOCAL	
OPH77	16LAD0102 12/04/2018	Salle de bains	
ELEMENT	DESCRIPTIF DU LABORATOIRE	DATE DE PRELEVEMENT	NOM DE L'OPERATEUR
Faïence 1	Colle beige + matériau gris en faible quantité hétérogène non séparable + carrelage	12/04/2018	JULIEN Mickaël
LOCALISATION		RESULTAT	
Mur D		Amiante non détecté

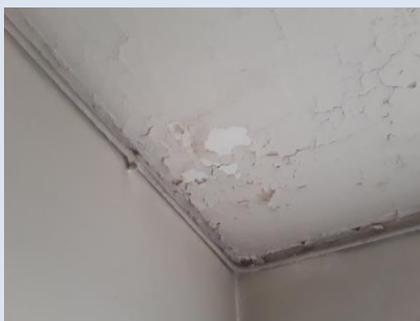
PRELEVEMENT : 16LAD0102P007			
NOM DU CLIENT	NUMERO DU DOSSIER		PIECE OU LOCAL
OPH77	16LAD0102 12/04/2018		Salle de bains
ELEMENT	DESCRIPTIF DU LABORATOIRE	DATE DE PRELEVEMENT	NOM DE L'OPERATEUR
Enduit béton	Enduit plâtreux blanc en vrac + peintures multiples non séparable + matériau gris en faible quantité en vrac non séparable	12/04/2018	JULIEN Mickaël
LOCALISATION		RESULTAT	
Plafond		Amiante non détecté

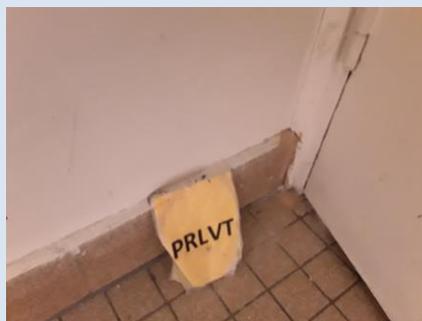
PRELEVEMENT : 16LAD0102P010

NOM DU CLIENT	NUMERO DU DOSSIER	PIECE OU LOCAL	
OPH77	16LAD0102 12/04/2018	Salle de bains	
ELEMENT	DESCRIPTIF DU LABORATOIRE	DATE DE PRELEVEMENT	NOM DE L'OPERATEUR
Plinthes	Colle beige + couche plâtreuse blanche non séparable + matériau gris hétérogène + carrelage + peintures multiples non séparable	12/04/2018	JULIEN Mickaël
LOCALISATION		RESULTAT	
Mur A		Amiante non détecté

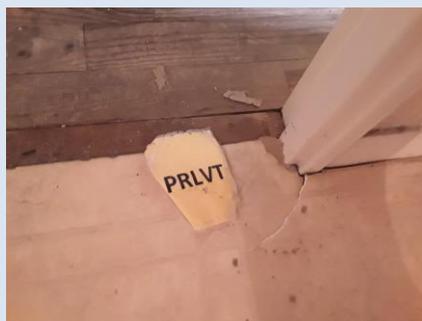
PRELEVEMENT : 16LAD0102P011			
NOM DU CLIENT	NUMERO DU DOSSIER	PIECE OU LOCAL	
OPH77	16LAD0102 12/04/2018	Séjour	
ELEMENT	DESCRIPTIF DU LABORATOIRE	DATE DE PRELEVEMENT	NOM DE L'OPERATEUR
Revêtement souple	Revêtement souple beige + colle polymère jaune en faible quantité avec poussières non séparable	12/04/2018	JULIEN Mickaël
LOCALISATION		RESULTAT	
Sol		Amiante non détecté

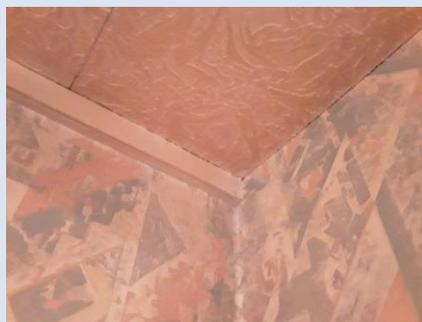
PRELEVEMENT : 16LAD0102P012			
NOM DU CLIENT	NUMERO DU DOSSIER	PIECE OU LOCAL	
OPH77	16LAD0102 12/04/2018	Séjour	
ELEMENT	DESCRIPTIF DU LABORATOIRE	DATE DE PRELEVEMENT	NOM DE L'OPERATEUR
Dalle de polystyrènes	Polystyrène + matériau plâtreux blanc en faible quantité non séparable + peinture en faible quantité non séparable	12/04/2018	JULIEN Mickaël
LOCALISATION		RESULTAT	
Plafond		Amiante non détecté

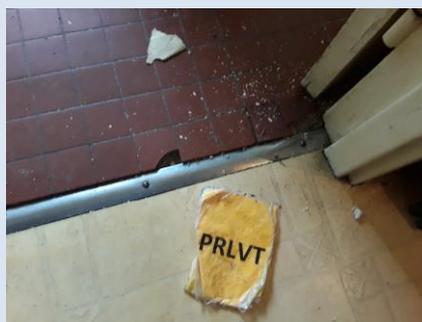
PRELEVEMENT : 16LAD0102P013			
NOM DU CLIENT	NUMERO DU DOSSIER	PIECE OU LOCAL	
OPH77	16LAD0102 12/04/2018	Cuisine	
ELEMENT	DESCRIPTIF DU LABORATOIRE	DATE DE PRELEVEMENT	NOM DE L'OPERATEUR
Carrelage	Colle beige + carrelage + matériau gris en vrac hétérogène non séparable + papier en faible quantité en vrac non séparable + peinture en faible quantité en vrac non séparable	12/04/2018	JULIEN Mickaël
LOCALISATION		RESULTAT	
Sol		Amiante non détecté

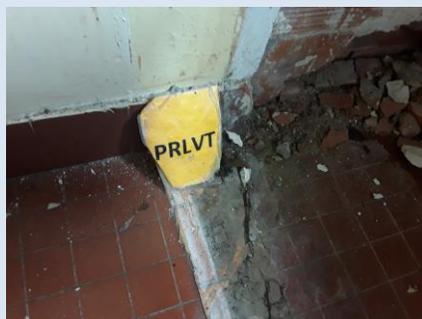
PRELEVEMENT : 16LAD0102P014			
NOM DU CLIENT	NUMERO DU DOSSIER	PIECE OU LOCAL	
OPH77	16LAD0102 12/04/2018	Cuisine	
ELEMENT	DESCRIPTIF DU LABORATOIRE	DATE DE PRELEVEMENT	NOM DE L'OPERATEUR
Plinthes	Colle grise + couche plâtreuse blanche en faible quantité non séparable + carrelage + peinture	12/04/2018	JULIEN Mickaël
LOCALISATION		RESULTAT	
Mur A		Amiante non détecté

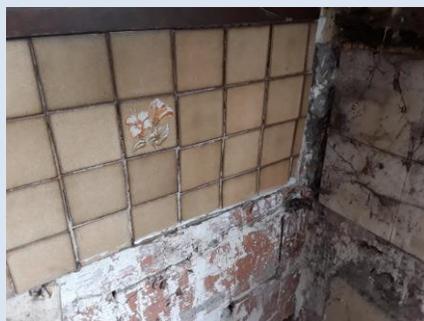
PRELEVEMENT : 16LAD0102P016			
NOM DU CLIENT	NUMERO DU DOSSIER	PIECE OU LOCAL	
OPH77	16LAD0102 12/04/2018	Cuisine	
ELEMENT	DESCRIPTIF DU LABORATOIRE	DATE DE PRELEVEMENT	NOM DE L'OPERATEUR
Faïence 1	Colle beige avec couche en papier + carrelage + joint cassant gris en faible quantité non séparable	12/04/2018	JULIEN Mickaël
LOCALISATION		RESULTAT	
Mur A		Amiante non détecté

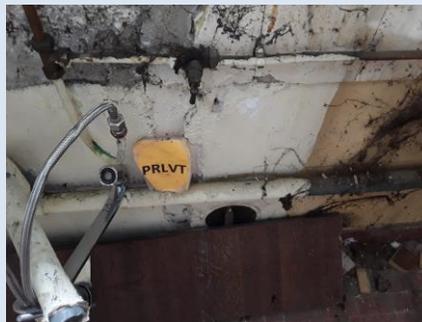
PRELEVEMENT : 16LAD0102P017			
NOM DU CLIENT	NUMERO DU DOSSIER	PIECE OU LOCAL	
OPH77	16LAD0102 12/04/2018	Cuisine	
ELEMENT	DESCRIPTIF DU LABORATOIRE	DATE DE PRELEVEMENT	NOM DE L'OPERATEUR
Enduit béton	Enduit plâtreux blanc en vrac + peintures multiples non séparable	12/04/2018	JULIEN Mickaël
LOCALISATION		RESULTAT	
Mur B		Amiante non détecté

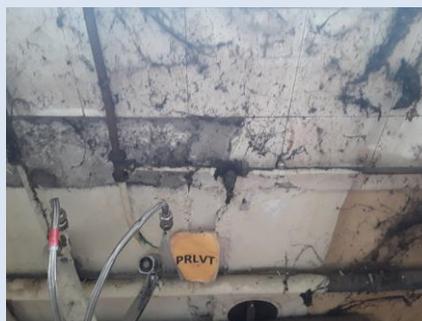
PRELEVEMENT : 16LAD0102P018			
NOM DU CLIENT	NUMERO DU DOSSIER	PIECE OU LOCAL	
OPH77	16LAD0102 12/04/2018	Cuisine	
ELEMENT	DESCRIPTIF DU LABORATOIRE	DATE DE PRELEVEMENT	NOM DE L'OPERATEUR
Faïence 2	Colle beige en faible quantité non séparable + carrelage + peintures multiples	12/04/2018	JULIEN Mickaël
LOCALISATION		RESULTAT	
Mur B		Amiante non détecté
