## Rapport de mission de repérage des matériaux et produits contenant de l'amiante avant réalisation de travaux

2 RUE A. PARE

77400 LAGNY SUR MARNE

RAPPORT N° :	16LAE0401	Laboratoire d'Analyses :	ITGA
Repérage réalisé le :	03/05/2018	Adresse laboratoire :	3 RUE ARMAND HERPIN LACROIX - CS 46537 35065 RENNES CEDEX
Accompagnateur :		Numéro d'accréditation :	1-5967
Par :	Mickaël JULIEN	Organisme d'assurance professionnelle :	AXA France
N° certificat :	CPDI 4129	Adresse assurance :	313 Terrasses de l'Arche 92727 NANTERRE CEDEX
Date d'obtention :	01/01/2017	N° de contrat d'assurance :	10063271004
Organisme certificateur	I.CERT Parc Edonia - Bâtiment G - Rue de la Terre Victoria - 35760 SAINT-GREGOIRE	Date de validité :	31/12/2018

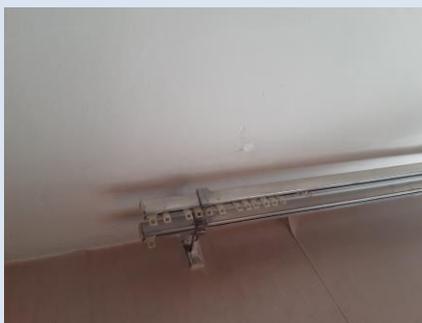
PRELEVEMENT : 16LAE0401P001			
NOM DU CLIENT	NUMERO DU DOSSIER		PIECE OU LOCAL
OPH77	16LAE0401 03/05/2018		Chambre
ELEMENT	DESCRIPTIF DU LABORATOIRE	DATE DE PRELEVEMENT	NOM DE L'OPERATEUR
Enduit béton	Enduit plâtreux blanc en vrac + peinture non séparable	03/05/2018	JULIEN Mickaël
LOCALISATION		RESULTAT	
Plafond		Amiante non détecté

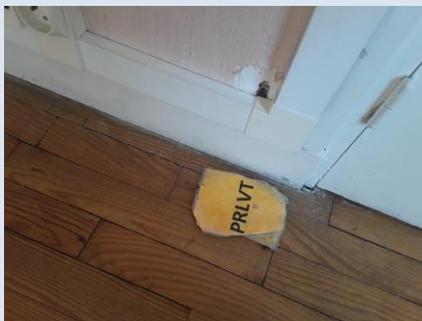
PRELEVEMENT : 16LAE0401P002			
NOM DU CLIENT	NUMERO DU DOSSIER		PIECE OU LOCAL
OPH77	16LAE0401 03/05/2018		Chambre
ELEMENT	DESCRIPTIF DU LABORATOIRE	DATE DE PRELEVEMENT	NOM DE L'OPERATEUR
Enduit	Enduit plâtreux blanc en vrac + peinture non séparable	03/05/2018	JULIEN Mickaël
LOCALISATION		RESULTAT	
Mur D		Amiante non détecté

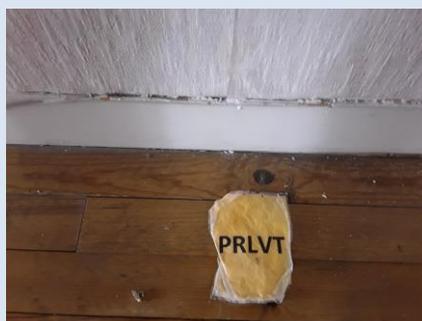
PRELEVEMENT : 16LAE0401P003			
NOM DU CLIENT	NUMERO DU DOSSIER	PIECE OU LOCAL	
OPH77	16LAE0401 03/05/2018	Séjour	
ELEMENT	DESCRIPTIF DU LABORATOIRE	DATE DE PRELEVEMENT	NOM DE L'OPERATEUR
Enduit béton	Enduit plâtreux blanc en vrac + peintures multiples non séparable	03/05/2018	JULIEN Mickaël
LOCALISATION		RESULTAT	
Mur B		Amiante non détecté

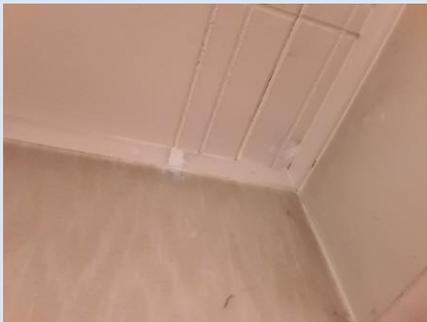
PRELEVEMENT : 16LAE0401P006			
NOM DU CLIENT	NUMERO DU DOSSIER	PIECE OU LOCAL	
OPH77	16LAE0401 03/05/2018	Séjour	
ELEMENT	DESCRIPTIF DU LABORATOIRE	DATE DE PRELEVEMENT	NOM DE L'OPERATEUR
Dalle de polystyrènes	Polystyrène expansé (billes) + peinture	03/05/2018	JULIEN Mickaël
LOCALISATION		RESULTAT	
Plafond		Amiante non détecté	
EMPLACEMENT

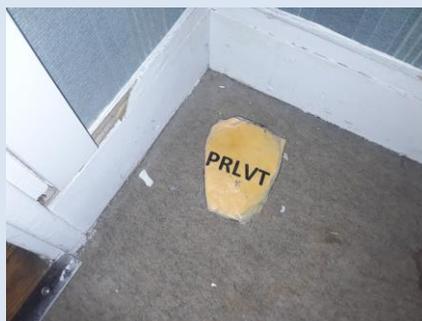
PRELEVEMENT : 16LAE0401P007			
NOM DU CLIENT	NUMERO DU DOSSIER	PIECE OU LOCAL	
OPH77	16LAE0401 03/05/2018	Entrée	
ELEMENT	DESCRIPTIF DU LABORATOIRE	DATE DE PRELEVEMENT	NOM DE L'OPERATEUR
Moquette	Moquette beige avec couche souple + colle polymère jaune non séparable + matériau blanc non séparable	03/05/2018	JULIEN Mickaël
LOCALISATION		RESULTAT	
Sol		Amiante non détecté

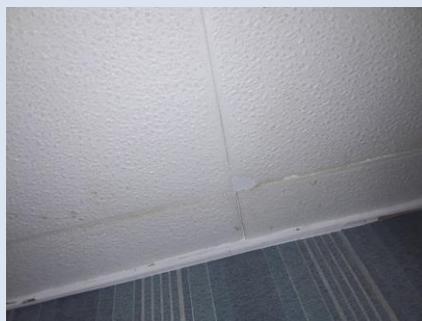
PRELEVEMENT : 16LAE0401P008			
NOM DU CLIENT	NUMERO DU DOSSIER	PIECE OU LOCAL	
OPH77	16LAE0401 03/05/2018	Entrée	
ELEMENT	DESCRIPTIF DU LABORATOIRE	DATE DE PRELEVEMENT	NOM DE L'OPERATEUR
Dalle de polystyrènes	Polystyrène expansé (billes) + colle polymère jaune non séparable	03/05/2018	JULIEN Mickaël
LOCALISATION		RESULTAT	
Plafond		Amiante non détecté

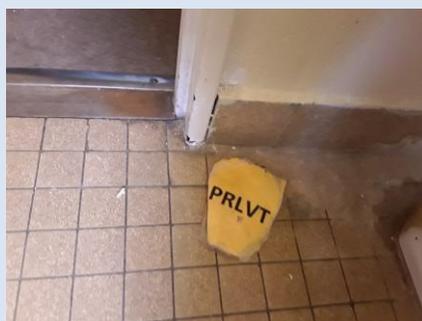
PRELEVEMENT : 16LAE0401P009			
NOM DU CLIENT	NUMERO DU DOSSIER	PIECE OU LOCAL	
OPH77	16LAE0401 03/05/2018	Salle de bains et WC	
ELEMENT	DESCRIPTIF DU LABORATOIRE	DATE DE PRELEVEMENT	NOM DE L'OPERATEUR
Enduit	Enduit compact gris en vrac + peintures multiples non séparable	03/05/2018	JULIEN Mickaël
LOCALISATION		RESULTAT	
Mur I		Amiante non détecté

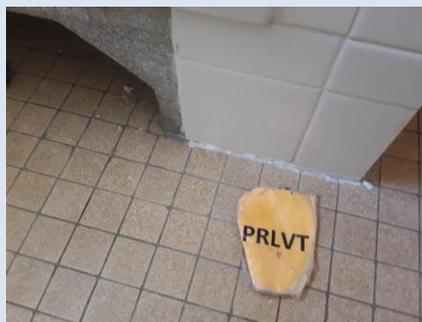
PRELEVEMENT : 16LAE0401P011			
NOM DU CLIENT	NUMERO DU DOSSIER	PIECE OU LOCAL	
OPH77	16LAE0401 03/05/2018	Salle de bains et WC	
ELEMENT	DESCRIPTIF DU LABORATOIRE	DATE DE PRELEVEMENT	NOM DE L'OPERATEUR
Faïence 1	Couche plâtreuse blanche avec poussières + carrelage	03/05/2018	JULIEN Mickaël
LOCALISATION		RESULTAT	
Mur E		Amiante non détecté

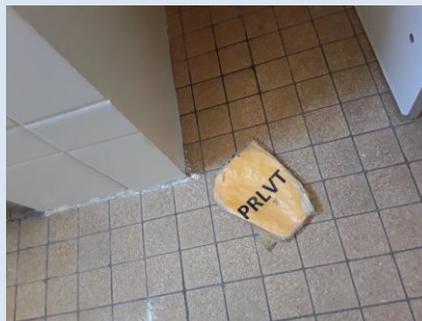
PRELEVEMENT : 16LAE0401P012			
NOM DU CLIENT	NUMERO DU DOSSIER	PIECE OU LOCAL	
OPH77	16LAE0401 03/05/2018	Salle de bains et WC	
ELEMENT	DESCRIPTIF DU LABORATOIRE	DATE DE PRELEVEMENT	NOM DE L'OPERATEUR
Enduit	Enduit plâtreux blanc + peinture non séparable	03/05/2018	JULIEN Mickaël
LOCALISATION		RESULTAT	
Mur G		Amiante non détecté

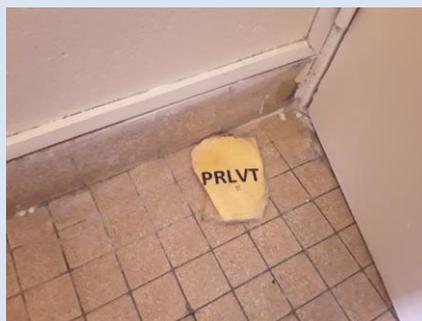
PRELEVEMENT : 16LAE0401P014			
NOM DU CLIENT	NUMERO DU DOSSIER	PIECE OU LOCAL	
OPH77	16LAE0401 03/05/2018	Salle de bains et WC	
ELEMENT	DESCRIPTIF DU LABORATOIRE	DATE DE PRELEVEMENT	NOM DE L'OPERATEUR
Plinthes	Colle grise + joint cassant gris en faible quantité + carrelage	03/05/2018	JULIEN Mickaël
LOCALISATION		RESULTAT	
Mur H		Amiante non détecté

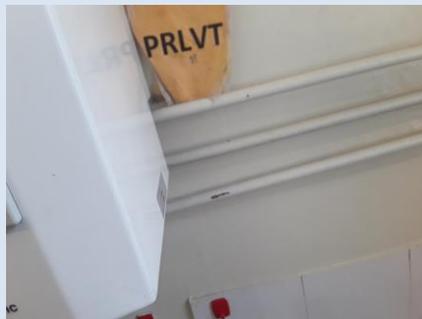
PRELEVEMENT : 16LAE0401P015			
NOM DU CLIENT	NUMERO DU DOSSIER	PIECE OU LOCAL	
OPH77	16LAE0401 03/05/2018	Cuisine	
ELEMENT	DESCRIPTIF DU LABORATOIRE	DATE DE PRELEVEMENT	NOM DE L'OPERATEUR
Peinture	Peintures multiples en faible quantité	03/05/2018	JULIEN Mickaël
LOCALISATION		RESULTAT	
Réseaux de distribution		Amiante non détecté

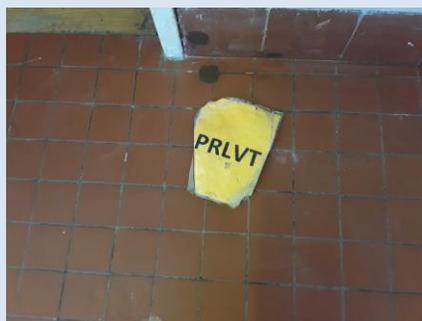
PRELEVEMENT : 16LAE0401P016			
NOM DU CLIENT	NUMERO DU DOSSIER	PIECE OU LOCAL	
OPH77	16LAE0401 03/05/2018	Cuisine	
ELEMENT	DESCRIPTIF DU LABORATOIRE	DATE DE PRELEVEMENT	NOM DE L'OPERATEUR
Carrelage	Colle grise + joint cassant gris + carrelage	03/05/2018	JULIEN Mickaël
LOCALISATION		RESULTAT	
Sol		Amiante non détecté

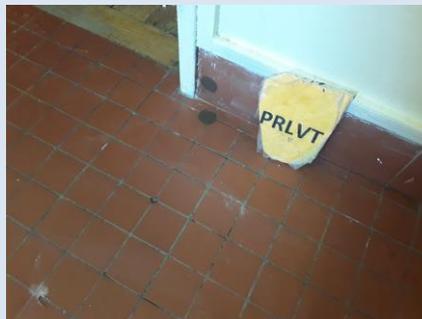
PRELEVEMENT : 16LAE0401P017			
NOM DU CLIENT	NUMERO DU DOSSIER		PIECE OU LOCAL
OPH77	16LAE0401 03/05/2018		Cuisine
ELEMENT	DESCRIPTIF DU LABORATOIRE	DATE DE PRELEVEMENT	NOM DE L'OPERATEUR
Plinthes	Colle grise + carrelage	03/05/2018	JULIEN Mickaël
LOCALISATION		RESULTAT	
Mur D		Amiante non détecté

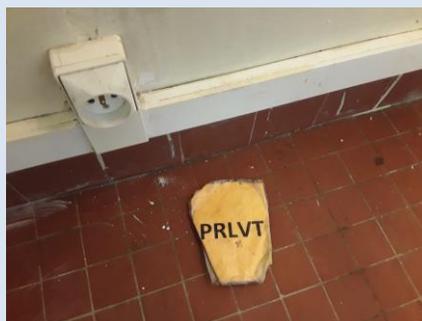
PRELEVEMENT : 16LAE0401P018			
NOM DU CLIENT	NUMERO DU DOSSIER		PIECE OU LOCAL
OPH77	16LAE0401 03/05/2018		Cuisine
ELEMENT	DESCRIPTIF DU LABORATOIRE	DATE DE PRELEVEMENT	NOM DE L'OPERATEUR
Enduit béton	Enduit plâtreux blanc + peintures multiples non séparable	03/05/2018	JULIEN Mickaël
LOCALISATION		RESULTAT	
Mur B		Amiante non détecté

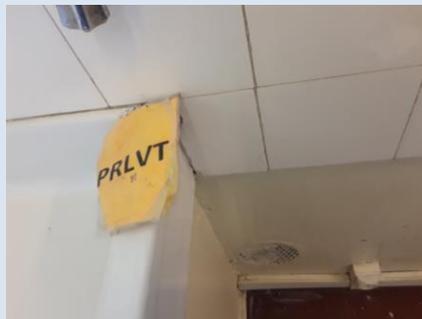
PRELEVEMENT : 16LAE0401P019			
NOM DU CLIENT	NUMERO DU DOSSIER	PIECE OU LOCAL	
OPH77	16LAE0401 03/05/2018	Cuisine	
ELEMENT	DESCRIPTIF DU LABORATOIRE	DATE DE PRELEVEMENT	NOM DE L'OPERATEUR
Faïence 1	Colle grise + ragréage gris + carrelage	03/05/2018	JULIEN Mickaël
LOCALISATION		RESULTAT	
Mur B		Amiante non détecté
