## Rapport de mission de repérage des matériaux et produits contenant de l'amiante avant réalisation de travaux

Norme NF X 46-020 V .2017

4 RUE AMBROISE PARE

RAPPORT N° :	16LAG0302	Laboratoire d'Analyses :	ITGA
Repérage réalisé le :	04/09/2019	Adresse laboratoire :	3 RUE ARMAND HERPIN LACROIX - CS 46537 35065 RENNES CEDEX
Accompagnateur :		Numéro d'accréditation :	1-5967
Par :	Lyes IZABACHENE	Organisme d'assurance professionnelle :	AXA France
N° certificat :	1378	Adresse assurance :	313 Terrasses de l'Arche 92727 NANTERRE CEDEX
Date d'obtention :	03/09/2015	N° de contrat d'assurance :	10158549604
Organisme certificateur	CEBTP ZAC La Clef Saint Pierre - 12 Avenue Gay Lussac - 78990 ELANCOURT	Date de validité :	31/12/2019

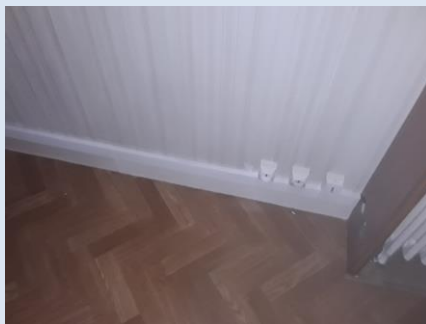
PRELEVEMENT : 16LAG0302P001			
NOM DU CLIENT	NUMERO DU DOSSIER		PIECE OU LOCAL
OPH77	16LAG0302 04/09/2019		Séjour (Rez de chaussée)
ELEMENT	DESCRIPTIF DU LABORATOIRE	DATE DE PRELEVEMENT	NOM DE L'OPERATEUR
Enduit	Peinture non séparable + papier peint non séparable + enduit plâtreux blanc en vrac	04/09/2019	IZABACHENE Lyes
LOCALISATION		RESULTAT	
Mur F		Amiante non détecté

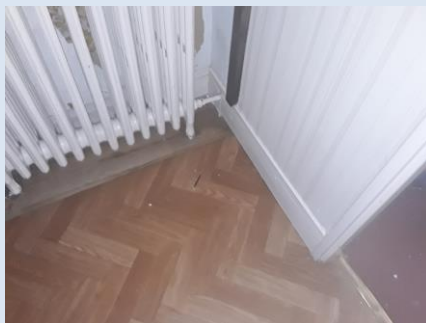
PRELEVEMENT : 16LAG0302P002			
NOM DU CLIENT	NUMERO DU DOSSIER		PIECE OU LOCAL
OPH77	16LAG0302 04/09/2019		Séjour (Rez de chaussée)
ELEMENT	DESCRIPTIF DU LABORATOIRE	DATE DE PRELEVEMENT	NOM DE L'OPERATEUR
Enduit	Peinture non séparable + papier peint non séparable + enduit plâtreux blanc en vrac	04/09/2019	IZABACHENE Lyes
LOCALISATION		RESULTAT	
Mur G		Amiante non détecté

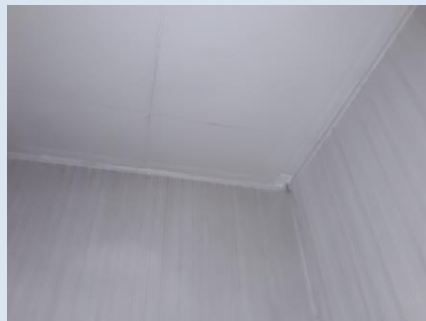
PRELEVEMENT : 16LAG0302P003			
NOM DU CLIENT	NUMERO DU DOSSIER	PIECE OU LOCAL	
OPH77	16LAG0302 04/09/2019	Séjour (Rez de chaussée)	
ELEMENT	DESCRIPTIF DU LABORATOIRE	DATE DE PRELEVEMENT	NOM DE L'OPERATEUR
Dalle de polystyrènes	Matériau en polystyrène blanc	04/09/2019	IZABACHENE Lyes
LOCALISATION		RESULTAT	
Plafond		Fr1:Amiante non détecté

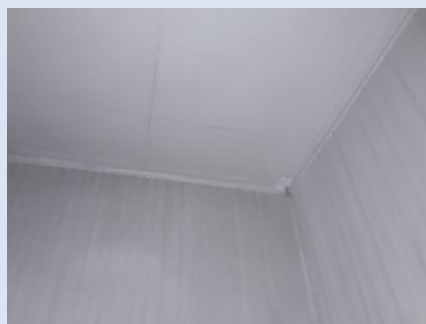
PRELEVEMENT : 16LAG0302P003			
NOM DU CLIENT	NUMERO DU DOSSIER	PIECE OU LOCAL	
OPH77	16LAG0302 04/09/2019	Séjour (Rez de chaussée)	
ELEMENT	DESCRIPTIF DU LABORATOIRE	DATE DE PRELEVEMENT	NOM DE L'OPERATEUR
Dalle de polystyrènes	Colle polymère beige non séparable + peinture non séparable + couche plâtreuse blanche	04/09/2019	IZABACHENE Lyes
LOCALISATION		RESULTAT	
Plafond		Fr2:Amiante non détecté

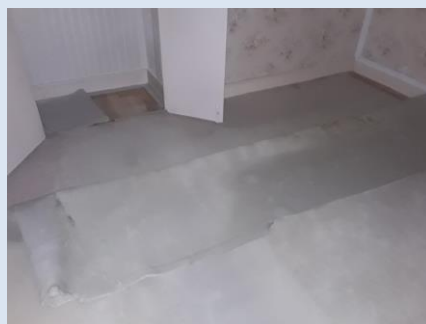
PRELEVEMENT : 16LAG0302P004			
NOM DU CLIENT	NUMERO DU DOSSIER		PIECE OU LOCAL
OPH77	16LAG0302 04/09/2019		Chambre (Rez de chaussée)
ELEMENT	DESCRIPTIF DU LABORATOIRE	DATE DE PRELEVEMENT	NOM DE L'OPERATEUR
Moquette	Moquette rose avec couche en mousse + colle polymère jaune avec couche souple non séparable	04/09/2019	IZABACHENE Lyes
LOCALISATION		RESULTAT	
Sol		Amiante non détecté

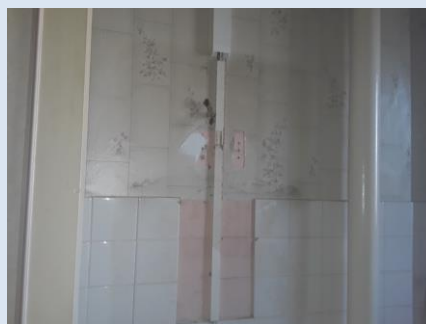
Salle de Bains/W C	Rez de chaussé e	Enduit / Peinture béton	Peintures multiples non séparable + enduit gris en vrac hétérogène non séparable	16LAG0302P00 5	Mur A	DEGRADATION PARTIELLE	Amiante non détecté	RESULTAT ANALYSE
Salle de Bains/W C	Rez de chaussé e	Enduit / Peinture béton	Peintures multiples non séparable + enduit gris en vrac hétérogène non séparable	16LAG0302P00 5	Mur B	DEGRADATION PARTIELLE	Amiante non détecté	ZPSO

PRELEVEMENT : 16LAG0302P005			
NOM DU CLIENT	NUMERO DU DOSSIER		PIECE OU LOCAL
OPH77	16LAG0302 04/09/2019		Salle de Bains/WC (Rez de chaussée)
ELEMENT	DESCRIPTIF DU LABORATOIRE	DATE DE PRELEVEMENT	NOM DE L'OPERATEUR
Enduit / Peinture béton	Peintures multiples non séparable + enduit gris en vrac hétérogène non séparable	04/09/2019	IZABACHENE Lyes
LOCALISATION		RESULTAT	
Mur A		Amiante non détecté

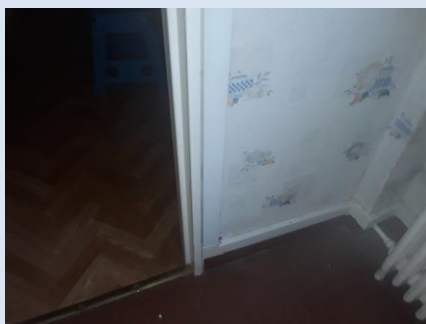
**PRELEVEMENT : 16LAG0302P006**

NOM DU CLIENT	NUMERO DU DOSSIER	PIECE OU LOCAL	
OPH77	16LAG0302 04/09/2019	Cuisine (Rez de chaussée)	
ELEMENT	DESCRIPTIF DU LABORATOIRE	DATE DE PRELEVEMENT	NOM DE L'OPERATEUR
Enduit / Peinture	Peintures multiples non séparable + papier peint non séparable + enduit plâtreux blanc en vrac avec poussières	04/09/2019	IZABACHENE Lyes
LOCALISATION		RESULTAT	
Mur F		Amiante non détecté

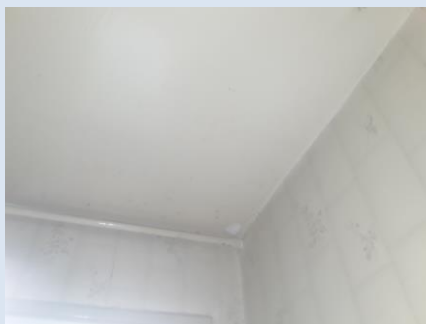
**PRELEVEMENT : 16LAG0302P007**

NOM DU CLIENT	NUMERO DU DOSSIER	PIECE OU LOCAL	
OPH77	16LAG0302 04/09/2019	Salle de Bains/WC (Rez de chaussée)	
ELEMENT	DESCRIPTIF DU LABORATOIRE	DATE DE PRELEVEMENT	NOM DE L'OPERATEUR
Enduit / Peinture béton	Peintures multiples non séparable + enduit plâtreux blanc en vrac + matériau gris en faible quantité en vrac non séparable	04/09/2019	IZABACHENE Lyes
LOCALISATION		RESULTAT	
Plafond		Amiante non détecté

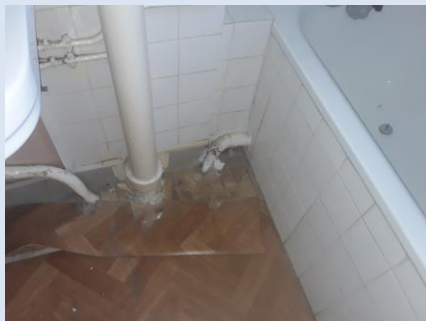
PIECE	ETAGE	ELEMENTS	DESCRIPTIF LABORATOIRE	Echantillon	REPERAGE	ETAT	RESULTAT	METHODE
Salle de Bains/WC	Rez de chaussée	Enduit / Peinture	Peintures multiples non séparable + papier peint non séparable + enduit plâtreux blanc en vrac avec poussières	16LAG0302P006	Mur H	DEGRADATION PARTIELLE	Amiante non détecté	ZPSO
Salle de Bains/WC	Rez de chaussée	Enduit / Peinture béton	Peintures multiples non séparable + enduit plâtreux blanc en vrac + matériau gris en faible quantité en vrac non séparable	16LAG0302P007	Plafond	DEGRADATION PARTIELLE	Amiante non détecté	RESULTAT ANALYSE
Cuisine	Rez de chaussée	Enduit / Peinture béton	Peintures multiples non séparable + enduit plâtreux blanc en vrac + matériau gris en faible quantité en vrac non séparable	16LAG0302P007	Plafond	DEGRADATION PARTIELLE	Amiante non détecté	ZPSO
Salle de Bains/WC	Rez de chaussée	Colle carrelage	Carrelage	16LAG0302P008	Sol	DEGRADATION PARTIELLE	Fr1:Amiante non détecté	RESULTAT ANALYSE

PRELEVEMENT : 16LAG0302P008			
NOM DU CLIENT	NUMERO DU DOSSIER	PIECE OU LOCAL	
OPH77	16LAG0302 04/09/2019	Salle de Bains/WC (Rez de chaussée)	
ELEMENT	DESCRIPTIF DU LABORATOIRE	DATE DE PRELEVEMENT	NOM DE L'OPERATEUR
Colle carrelage	Carrelage	04/09/2019	IZABACHENE Lyes
LOCALISATION		RESULTAT	
Sol		Fr1:Amiante non détecté

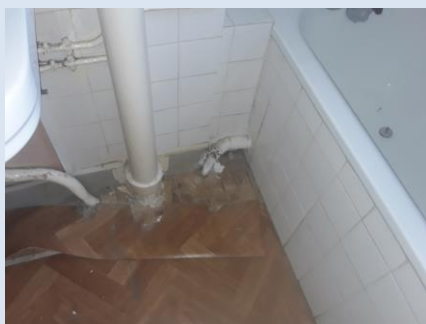
Salle de Bains/WC	Rez de chaussée	Colle carrelage	Colle grise en vrac hétérogène avec poussières	16LAG0302P008	Sol	DEGRADATION PARTIELLE	Fr2:Amiante non détecté	RESULTAT ANALYSE
Cuisine	Rez de chaussée	Colle carrelage	Carrelage	16LAG0302P009	Sol	DEGRADATION PARTIELLE	Fr1:Amiante non détecté	RESULTAT ANALYSE
Cuisine	Rez de chaussée	Colle carrelage	Colle grise en vrac hétérogène	16LAG0302P009	Sol	DEGRADATION PARTIELLE	Fr2:Amiante non détecté	RESULTAT ANALYSE

PRELEVEMENT : 16LAG0302P008			
NOM DU CLIENT	NUMERO DU DOSSIER	PIECE OU LOCAL	
OPH77	16LAG0302 04/09/2019	Salle de Bains/WC (Rez de chaussée)	
ELEMENT	DESCRIPTIF DU LABORATOIRE	DATE DE PRELEVEMENT	NOM DE L'OPERATEUR
Colle carrelage	Colle grise en vrac hétérogène avec poussières	04/09/2019	IZABACHENE Lyes
LOCALISATION		RESULTAT	
Sol		Fr2:Amiante non détecté

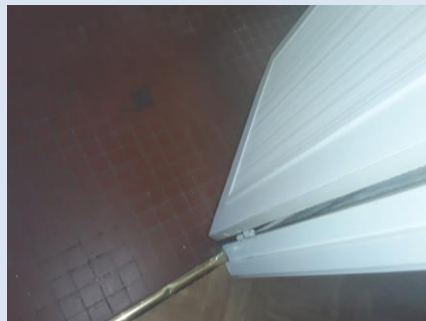
PRELEVEMENT : 16LAG0302P009			
NOM DU CLIENT	NUMERO DU DOSSIER	PIECE OU LOCAL	
OPH77	16LAG0302 04/09/2019	Cuisine (Rez de chaussée)	
ELEMENT	DESCRIPTIF DU LABORATOIRE	DATE DE PRELEVEMENT	NOM DE L'OPERATEUR
Colle carrelage	Carrelage	04/09/2019	IZABACHENE Lyes
LOCALISATION		RESULTAT	
Sol		Fr1:Amiante non détecté

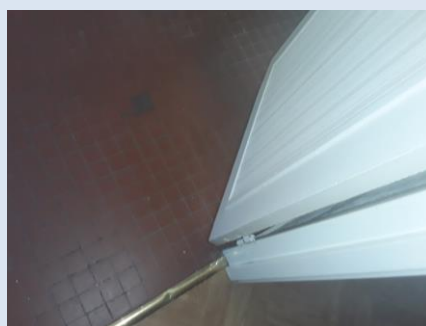
PRELEVEMENT : 16LAG0302P009			
NOM DU CLIENT	NUMERO DU DOSSIER	PIECE OU LOCAL	
OPH77	16LAG0302 04/09/2019	Cuisine (Rez de chaussée)	
ELEMENT	DESCRIPTIF DU LABORATOIRE	DATE DE PRELEVEMENT	NOM DE L'OPERATEUR
Colle carrelage	Colle grise en vrac hétérogène	04/09/2019	IZABACHENE Lyes
LOCALISATION		RESULTAT	
Sol		Fr2:Amiante non détecté
