Rapport de mission de repérage des matériaux et produits contenant de l'amiante avant réalisation de travaux

Norme NF X 46-020 V .2017

4 RUE AMBROISE PARE

RAPPORT N° :	16LAG0302	Laboratoire d'Analyses :	ITGA
Repérage réalisé le :	04/09/2019	Adresse laboratoire :	3 RUE ARMAND HERPIN LACROIX - CS 46537 35065 RENNES CEDEX
Accompagnateur :		Numéro d'accréditation :	1-5967
Par :	Lyes IZABACHENE	Organisme d'assurance professionnelle :	AXA France
N° certificat :	1378	Adresse assurance :	313 Terrasses de l'Arche 92727 NANTERRE CEDEX
Date d'obtention :	03/09/2015	N° de contrat d'assurance :	10158549604
Organisme certificateur	CEBTP ZAC La Clef Saint Pierre - 12 Avenue Gay Lussac - 78990 ELANCOURT	Date de validité :	31/12/2019

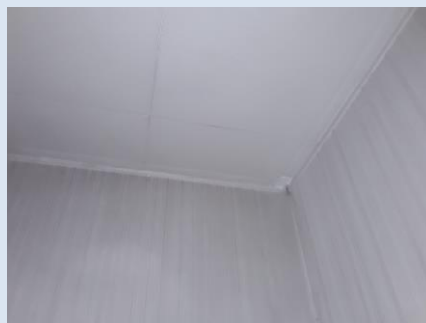
PRELEVEMENT : 16LAG0302P003

NOM DU CLIENT	NUMERO DU DOSSIER	PIECE OU LOCAL	
OPH77	16LAG0302 04/09/2019	Séjour (Rez de chaussée)	
ELEMENT	DESCRIPTIF DU LABORATOIRE	DATE DE PRELEVEMENT	NOM DE L'OPERATEUR
Dalle de polystyrènes	Matériau en polystyrène blanc	04/09/2019	IZABACHENE Lyes
LOCALISATION		RESULTAT	
Plafond		Fr1:Amiante non détecté

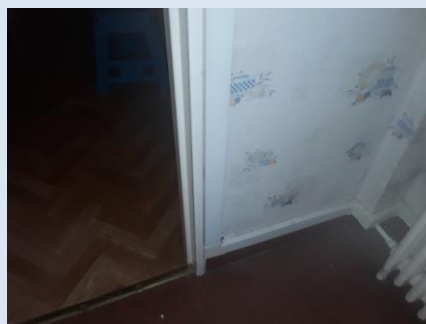
PRELEVEMENT : 16LAG0302P006			
NOM DU CLIENT	NUMERO DU DOSSIER	PIECE OU LOCAL	
OPH77	16LAG0302 04/09/2019	Cuisine (Rez de chaussée)	
ELEMENT	DESCRIPTIF DU LABORATOIRE	DATE DE PRELEVEMENT	NOM DE L'OPERATEUR
Enduit / Peinture	Peintures multiples non séparable + papier peint non séparable + enduit plâtreux blanc en vrac avec poussières	04/09/2019	IZABACHENE Lyes
LOCALISATION		RESULTAT	
Mur F		Amiante non détecté

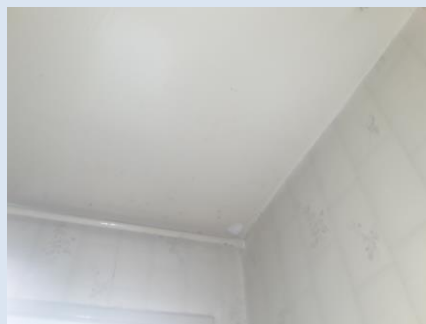
PRELEVEMENT : 16LAG0302P007			
NOM DU CLIENT	NUMERO DU DOSSIER	PIECE OU LOCAL	
OPH77	16LAG0302 04/09/2019	Salle de Bains/WC (Rez de chaussée)	
ELEMENT	DESCRIPTIF DU LABORATOIRE	DATE DE PRELEVEMENT	NOM DE L'OPERATEUR
Enduit / Peinture béton	Peintures multiples non séparable + enduit plâtreux blanc en vrac + matériau gris en faible quantité en vrac non séparable	04/09/2019	IZABACHENE Lyes
LOCALISATION		RESULTAT	
Plafond		Amiante non détecté

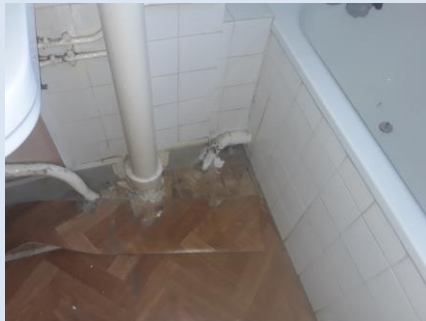
PRELEVEMENT : 16LAG0302P008			
NOM DU CLIENT	NUMERO DU DOSSIER		PIECE OU LOCAL
OPH77	16LAG0302 04/09/2019		Salle de Bains/WC (Rez de chaussée)
ELEMENT	DESCRIPTIF DU LABORATOIRE	DATE DE PRELEVEMENT	NOM DE L'OPERATEUR
Colle carrelage	Carrelage	04/09/2019	IZABACHENE Lyes
LOCALISATION		RESULTAT	
Sol		Fr1:Amiante non détecté

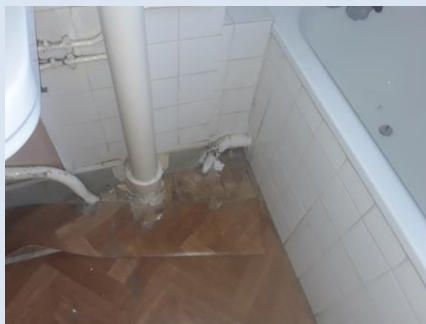
PRELEVEMENT : 16LAG0302P008			
NOM DU CLIENT	NUMERO DU DOSSIER		PIECE OU LOCAL
OPH77	16LAG0302 04/09/2019		Salle de Bains/WC (Rez de chaussée)
ELEMENT	DESCRIPTIF DU LABORATOIRE	DATE DE PRELEVEMENT	NOM DE L'OPERATEUR
Colle carrelage	Colle grise en vrac hétérogène avec poussières	04/09/2019	IZABACHENE Lyes
LOCALISATION		RESULTAT	
Sol		Fr2:Amiante non détecté
