Rapport de mission de repérage des matériaux et produits contenant de l'amiante avant réalisation de travaux

Référence : RAAT_16LAG0401

Le 16/03/2021

Adresse : 4 rue AMBOISE PARE 77400 LAGNY-SUR-MARNE

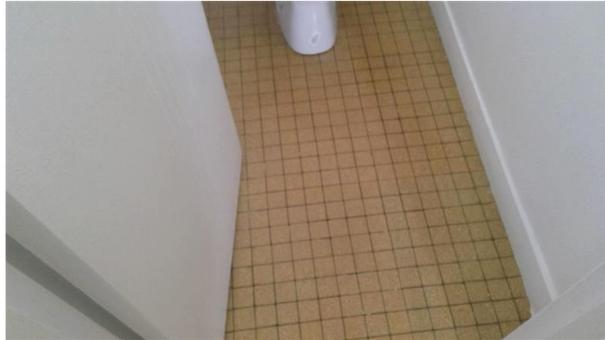
Nom du client	Numéro de dossier	Localisation
	RAAT_16LAG0401	4ème - WC Plancher - Sol
Nom de l'opérateur	Date de prélèvement	Matériau
Rabah AYOUAZ		Colle - Carrelage
Résultat amiante		
Néant		
Commentaires		
bon état

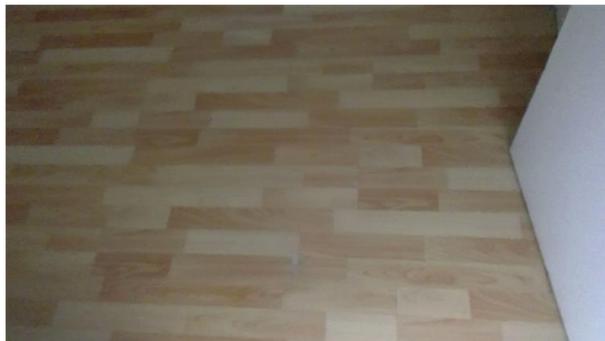
Nom du client	Numéro de dossier	Localisation
	RAAT_16LAG0401	4ème - Chambre n°1 Plancher - Sol
Nom de l'opérateur	Date de prélèvement	Matériau
Rabah AYOUAZ		Colle - parquet bois
Résultat amiante		
Néant		
Commentaires		
bon état

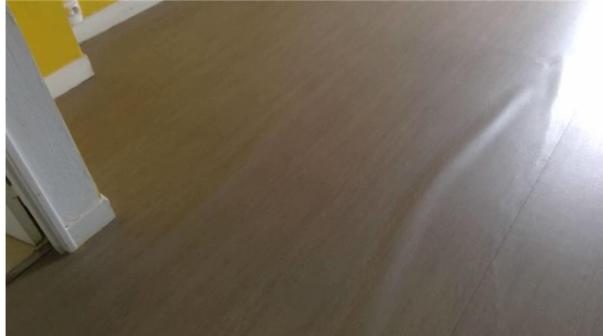
PRELEVEMENT : P001

Nom du client	Numéro de dossier	Localisation
	RAAT_16LAG0401	4ème - Séjour Plancher - Sol
Nom de l'opérateur	Date de prélèvement	Matériau
Rabah AYOUAZ	16/03/2021	Colle - Linoleum
Résultat amiante		
absence d'amiante

- **N° 21H008077-001** - Référence *P001-4ème - Séjour - Sol - Plancher - Colle - Linoleum*, prélevé par vos soins, et analysé par Eurofins Lab Environment Testing Portugal, Unipessoal Lda.

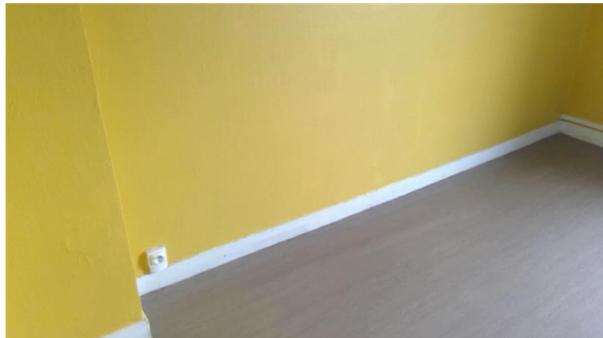
PRELEVEMENT : P002

Nom du client	Numéro de dossier	Localisation
	RAAT_16LAG0401	4ème - Séjour Cloisons - B
Nom de l'opérateur	Date de prélèvement	Matériau
Rabah AYOUAZ	16/03/2021	Enduit / Plâtre - Peinture
Résultat amiante		
absence d'amiante

- **N° 21H008077-002** - Référence *P002-4ème - Séjour - B - Cloisons - Enduit / Plâtre - Peinture*, prélevé par vos soins, et analysé par Eurofins Lab Environment Testing Portugal, Unipessoal Lda.

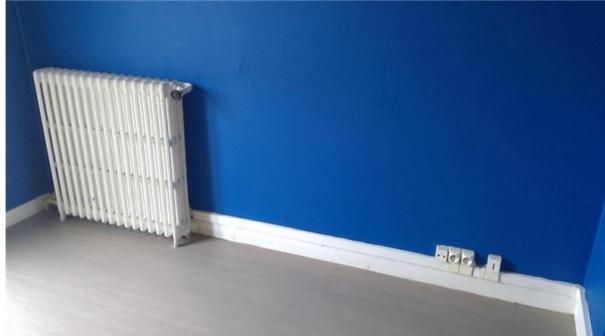
PRELEVEMENT : P003

Nom du client	Numéro de dossier	Localisation
	RAAT_16LAG0401	4ème - Séjour Mur - A, D
Nom de l'opérateur	Date de prélèvement	Matériau
Rabah AYOUAZ	16/03/2021	Enduit / Plâtre - Peinture
Résultat amiante		
absence d'amiante

- **N° 21H008077-003** - Référence *P003-4ème - Séjour - A, D - Mur - Enduit / Plâtre - Peinture*, prélevé par vos soins, et analysé par Eurofins Lab Environment Testing Portugal, Unipessoal Lda.

003	21H008077-003 - P003-4ème - Séjour - A, D - Mur - Enduit / Plâtre - Peinture	Matériau fibreux de type papier peint (beige); matériau de type peinture (beige); matériau semi-dur de type plâtre (blanc)	MET / F9F7	1 / 1	Calcination et/ou attaque acide (méthode interne de traitement)	Fibres d'amiante non détectées

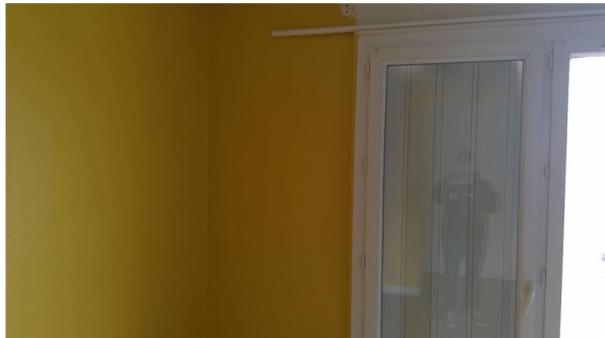
PRELEVEMENT : P004

Nom du client	Numéro de dossier	Localisation
	RAAT_16LAG0401	4ème - Séjour mur façade - C
Nom de l'opérateur	Date de prélèvement	Matériau
Rabah AYOUAZ	16/03/2021	Enduit / Plâtre - Peinture
Résultat amiante		
absence d'amiante

- **N° 21H008077-004** - Référence *P004-4ème - Séjour - C - mur façade - Enduit / Plâtre - Peinture*, prélevé par vos soins, et analysé par Eurofins Lab Environment Testing Portugal, Unipessoal Lda.

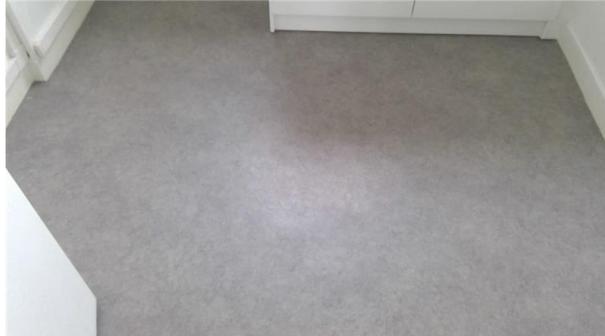
PRELEVEMENT : P005

Nom du client	Numéro de dossier	Localisation
	RAAT_16LAG0401	4ème - Cuisine Plancher - Sol
Nom de l'opérateur	Date de prélèvement	Matériau
Rabah AYOUAZ	16/03/2021	Colle - Linoleum
Résultat amiante		
absence d'amiante

- **N° 21H008077-005** - Référence *P005-4ème - Cuisine - Sol - Plancher - Colle - Linoleum*, prélevé par vos soins, et analysé par Eurofins Lab Environment Testing Portugal, Unipessoal Lda.

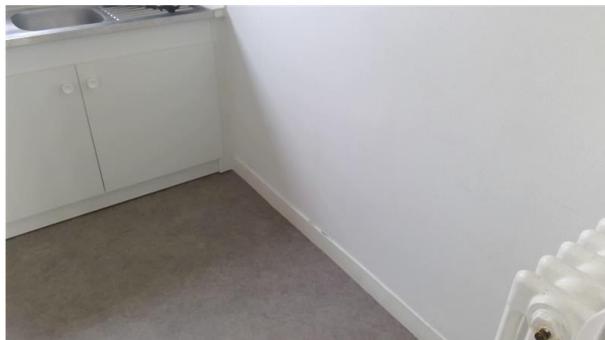
PRELEVEMENT : P006

Nom du client	Numéro de dossier	Localisation
	RAAT_16LAG0401	4ème - Cuisine Cloisons - A, F
Nom de l'opérateur	Date de prélèvement	Matériau
Rabah AYOUAZ	16/03/2021	Enduit / Plâtre - Peinture
Résultat amiante		
absence d'amiante

- **N° 21H008077-006** - Référence *P006-4ème - Cuisine - A, F - Cloisons - Enduit / Plâtre - Peinture*, prélevé par vos soins, et analysé par Eurofins Lab Environment Testing Portugal, Unipessoal Lda.

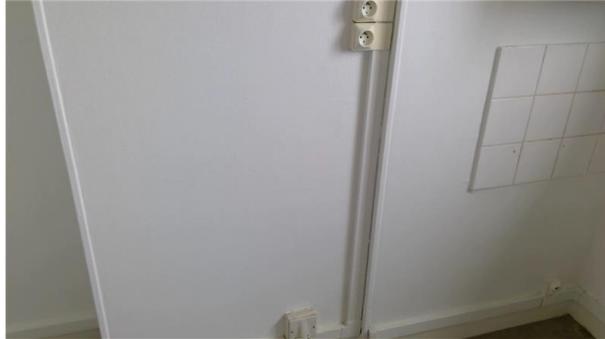
PRELEVEMENT : P007

Nom du client	Numéro de dossier	Localisation
	RAAT_16LAG0401	4ème - Cuisine Mur - B, C, D
Nom de l'opérateur	Date de prélèvement	Matériau
Rabah AYOUAZ	16/03/2021	Enduit / Plâtre - Peinture
Résultat amiante		
absence d'amiante

- **N° 21H008077-007** - Référence *P007-4ème - Cuisine - B, C, D - Mur - Enduit / Plâtre - Peinture*, prélevé par vos soins, et analysé par Eurofins Lab Environment Testing Portugal, Unipessoal Lda.

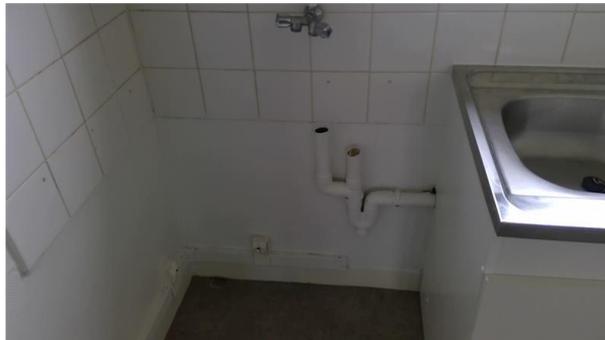
PRELEVEMENT : P008

Nom du client	Numéro de dossier	Localisation
	RAAT_16LAG0401	4ème - Cuisine Mur façade - E
Nom de l'opérateur	Date de prélèvement	Matériau
Rabah AYOUAZ	16/03/2021	Enduit / Plâtre - Peinture
Résultat amiante		
absence d'amiante

- **N° 21H008077-008** - Référence *P008-4ème - Cuisine - E - Mur façade - Enduit / Plâtre - Peinture*, prélevé par vos soins, et analysé par Eurofins Lab Environment Testing Portugal, Unipessoal Lda.

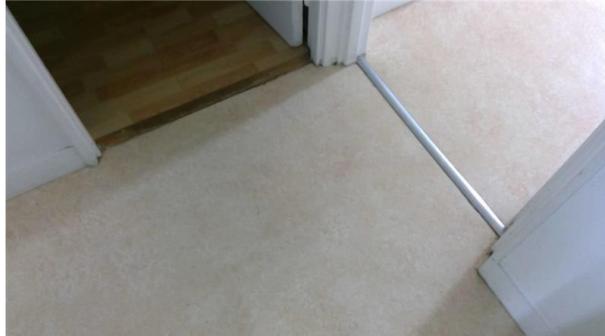
PRELEVEMENT : P009

Nom du client	Numéro de dossier	Localisation
	RAAT_16LAG0401	4ème - Dégagements Plancher - Sol
Nom de l'opérateur	Date de prélèvement	Matériau
Rabah AYOUAZ	16/03/2021	Colle - Linoleum
Résultat amiante		
absence d'amiante

- N° 21H008077-009 - Référence P009-4ème - Dégagements - Sol - Plancher - Colle - Linoleum, prélevé par vos soins, et analysé par Eurofins Lab Environment Testing Portugal, Unipessoal Lda.
