Rapport de mission de repérage des matériaux et produits contenant de l'amiante avant réalisation de travaux

Norme NF X 46-020 V .2017

4 RUE AMBROISE PARE

77400 LAGNY SUR MARNE

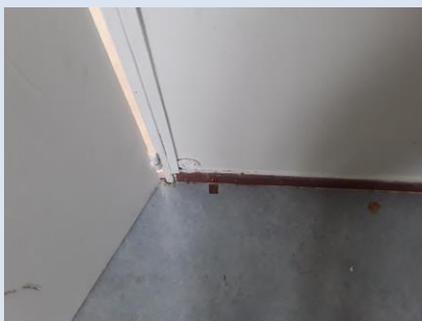
PRELEVEMENT : 16LAG0401-2P001			
NOM DU CLIENT	NUMERO DU DOSSIER		PIECE OU LOCAL
OPH77	16LAG0401-2 17/10/2019		Cuisine (R+4)
ELEMENT	DESCRIPTIF DU LABORATOIRE	DATE DE PRELEVEMENT	NOM DE L'OPERATEUR
Revêtement souple	Revêtement souple bleu	17/10/2019	RHENZOUR Abdessamad
LOCALISATION		RESULTAT	
Sol		Fr1:Amiante non détecté

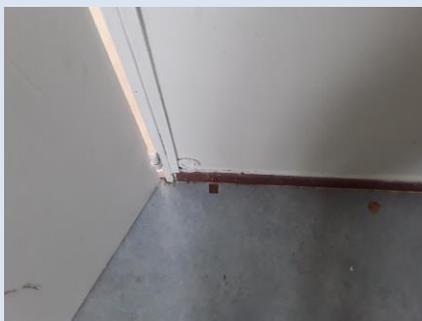
PRELEVEMENT : 16LAG0401-2P001			
NOM DU CLIENT	NUMERO DU DOSSIER		PIECE OU LOCAL
OPH77	16LAG0401-2 17/10/2019		Cuisine (R+4)
ELEMENT	DESCRIPTIF DU LABORATOIRE	DATE DE PRELEVEMENT	NOM DE L'OPERATEUR
Revêtement souple	Colle polymère jaune non séparable + ragréage gris	17/10/2019	RHENZOUR Abdessamad
LOCALISATION		RESULTAT	
Sol		Fr2:Amiante non détecté

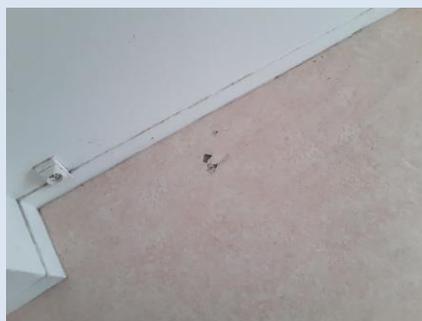
PRELEVEMENT : 16LAG0401-2P002			
NOM DU CLIENT	NUMERO DU DOSSIER		PIECE OU LOCAL
OPH77	16LAG0401-2 17/10/2019		Entrée et Séjour (R+4)
ELEMENT	DESCRIPTIF DU LABORATOIRE	DATE DE PRELEVEMENT	NOM DE L'OPERATEUR
Revêtement souple	Bois sous forme de fibres	17/10/2019	RHENZOUR Abdessamad
LOCALISATION		RESULTAT	
Sol		Fr1:Non Analysé

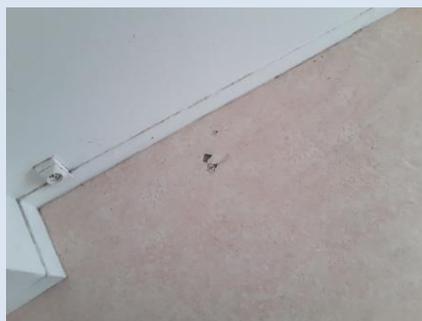
PRELEVEMENT : 16LAG0401-2P002			
NOM DU CLIENT	NUMERO DU DOSSIER		PIECE OU LOCAL
OPH77	16LAG0401-2 17/10/2019		Entrée et Séjour (R+4)
ELEMENT	DESCRIPTIF DU LABORATOIRE	DATE DE PRELEVEMENT	NOM DE L'OPERATEUR
Revêtement souple	Revêtement souple beige	17/10/2019	RHENZOUR Abdessamad
LOCALISATION		RESULTAT	
Sol		Fr2:Amiante non détecté

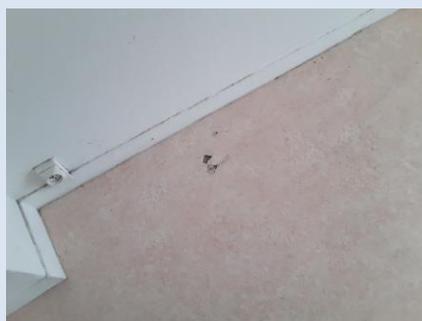
PRELEVEMENT : 16LAG0401-2P002			
NOM DU CLIENT	NUMERO DU DOSSIER		PIECE OU LOCAL
OPH77	16LAG0401-2 17/10/2019		Entrée et Séjour (R+4)
ELEMENT	DESCRIPTIF DU LABORATOIRE	DATE DE PRELEVEMENT	NOM DE L'OPERATEUR
Revêtement souple	Colle polymère jaune non séparable + ragréage gris	17/10/2019	RHENZOUR Abdessamad
LOCALISATION		RESULTAT	
Sol		Fr3:Amiante non détecté

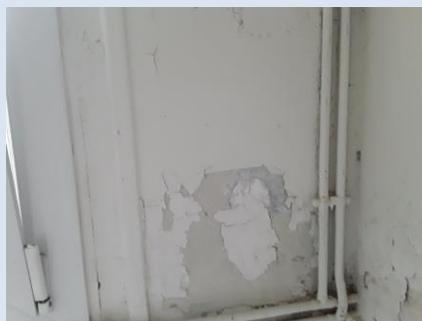
PRELEVEMENT : 16LAG0401-2P003			
NOM DU CLIENT	NUMERO DU DOSSIER		PIECE OU LOCAL
OPH77	16LAG0401-2 17/10/2019		Cuisine (R+4)
ELEMENT	DESCRIPTIF DU LABORATOIRE	DATE DE PRELEVEMENT	NOM DE L'OPERATEUR
Enduit / Peinture béton	Enduit plâtreux blanc en vrac + peintures multiples non séparable	17/10/2019	RHENZOUR Abdessamad
LOCALISATION		RESULTAT	
Mur D		Amiante non détecté

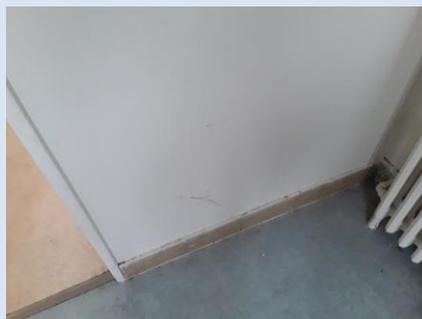
PRELEVEMENT : 16LAG0401-2P004			
NOM DU CLIENT	NUMERO DU DOSSIER		PIECE OU LOCAL
OPH77	16LAG0401-2 17/10/2019		Salle d'eau (R+4)
ELEMENT	DESCRIPTIF DU LABORATOIRE	DATE DE PRELEVEMENT	NOM DE L'OPERATEUR
Enduit / Peinture béton	Peintures multiples non séparable + enduit plâtreux blanc en vrac	17/10/2019	RHENZOUR Abdessamad
LOCALISATION		RESULTAT	
Mur F		Amiante non détecté

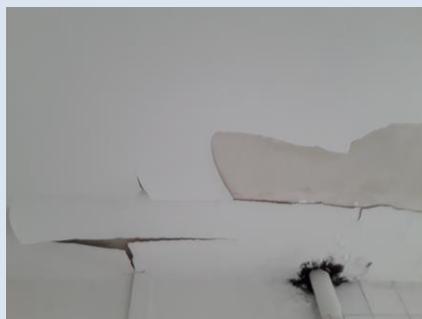
PRELEVEMENT : 16LAG0401-2P005			
NOM DU CLIENT	NUMERO DU DOSSIER		PIECE OU LOCAL
OPH77	16LAG0401-2 17/10/2019		Salle d'eau (R+4)
ELEMENT	DESCRIPTIF DU LABORATOIRE	DATE DE PRELEVEMENT	NOM DE L'OPERATEUR
Enduit / Peinture béton	Peintures multiples non séparable + enduit plâtreux blanc en vrac	17/10/2019	RHENZOUR Abdessamad
LOCALISATION		RESULTAT	
Plafond		Amiante non détecté

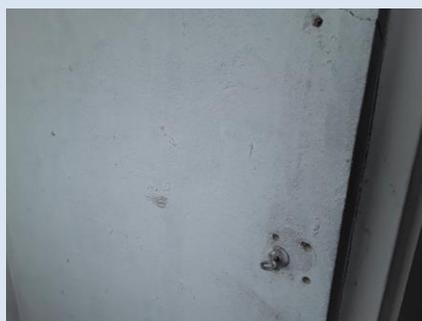
PRELEVEMENT : 16LAG0401-2P006			
NOM DU CLIENT	NUMERO DU DOSSIER		PIECE OU LOCAL
OPH77	16LAG0401-2 17/10/2019		Loggia (R+4)
ELEMENT	DESCRIPTIF DU LABORATOIRE	DATE DE PRELEVEMENT	NOM DE L'OPERATEUR
Enduit / Peinture béton	Peinture en vrac non séparable + enduit gris en vrac	17/10/2019	RHENZOUR Abdessamad
LOCALISATION		RESULTAT	
Mur D		Amiante non détecté

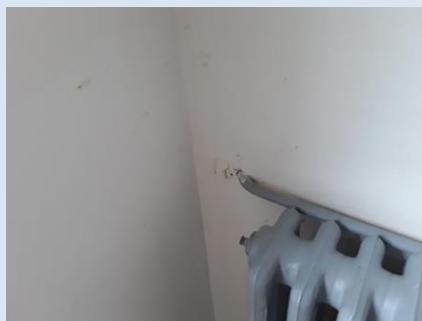
PRELEVEMENT : 16LAG0401-2P007			
NOM DU CLIENT	NUMERO DU DOSSIER		PIECE OU LOCAL
OPH77	16LAG0401-2 17/10/2019		Chambre 1 (R+4)
ELEMENT	DESCRIPTIF DU LABORATOIRE	DATE DE PRELEVEMENT	NOM DE L'OPERATEUR
Enduit / Peinture béton	Peintures multiples non séparable + enduit plâtreux blanc en vrac	17/10/2019	RHENZOUR Abdessamad
LOCALISATION		RESULTAT	
Mur B		Amiante non détecté
