## Rapport de mission de repérage des matériaux et produits contenant de l'amiante avant réalisation de travaux

4 RUE A. PARE LGT 2

77400 LAGNY SUR MARNE

RAPPORT N° :	16LAG0402	Laboratoire d'Analyses :	ITGA
Repérage réalisé le :	30/11/2017	Adresse laboratoire :	3 RUE ARMAND HERPIN LACROIX - CS 46537 35065 RENNES CEDEX
Accompagnateur :		Numéro d'accréditation :	1-5967
Par :	Mickaël JULIEN	Organisme d'assurance professionnelle :	ALLIANZ
N° certificat :	CPDI 4129	Adresse assurance :	Direction Opérations Entreprises 5C Esplanade Charles de Gaulle 33081 BORDEAUX CEDEX
Date d'obtention :	01/01/2017	N° de contrat d'assurance :	55897385
Organisme certificateur	I.CERT Parc Edonia - Bâtiment G - Rue de la Terre Victoria - 35760 SAINT-GREGOIRE	Date de validité :	31/12/2017

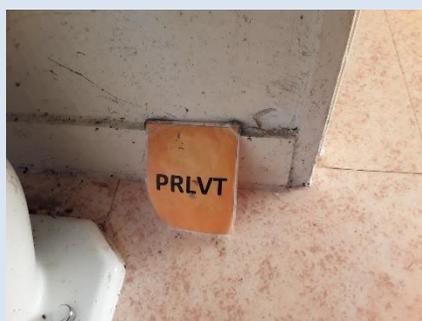
PRELEVEMENT : 16LAG0402P001			
NOM DU CLIENT	NUMERO DU DOSSIER	PIECE OU LOCAL	
OPH77	16LAG0402 30/11/2017	Salle de Bains/WC	
ELEMENT	DESCRIPTIF DU LABORATOIRE	DATE DE PRELEVEMENT	NOM DE L'OPERATEUR
Enduit	Enduit plâtreux blanc en vrac + peintures multiples non séparable	30/11/2017	JULIEN Mickaël
LOCALISATION		RESULTAT	
Mur I		Amiante détecté (Chrysotile-Trémolite)

Fraction Analyisée	Technique analytique et date d'analyse	Résultat	Type d'amiante	Nb de préparations
▶ Enduit plâtreux blanc en vrac + peintures multiples non séparable	META le 06/12/2017	Présence de fibres d'amiante	Chrysotile Trémolite	1

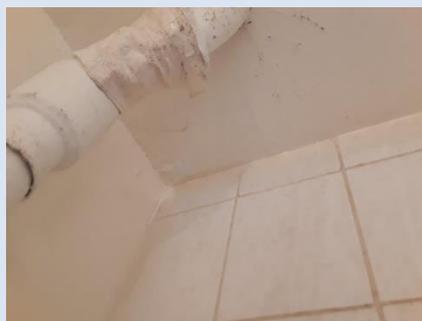
PRELEVEMENT : 16LAG0402P002			
NOM DU CLIENT	NUMERO DU DOSSIER	PIECE OU LOCAL	
OPH77	16LAG0402 30/11/2017	Salle de bains et WC	
ELEMENT	DESCRIPTIF DU LABORATOIRE	DATE DE PRELEVEMENT	NOM DE L'OPERATEUR
Enduit béton	Enduit plâtreux blanc en vrac + peintures multiples non séparable	30/11/2017	JULIEN Mickaël
LOCALISATION		RESULTAT	
Plafond		Amiante non détecté

Fraction Analyisée	Technique analytique et date d'analyse	Résultat	Type d'amiante	Nb de préparations
▶ Enduit plâtreux blanc en vrac + peintures multiples non séparable	META le 06/12/2017	Amiante non détecté	---	2

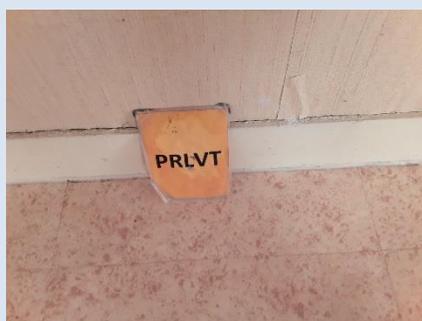
PRELEVEMENT : 16LAG0402P003			
NOM DU CLIENT	NUMERO DU DOSSIER	PIECE OU LOCAL	
OPH77	16LAG0402 30/11/2017	Chambre	
ELEMENT	DESCRIPTIF DU LABORATOIRE	DATE DE PRELEVEMENT	NOM DE L'OPERATEUR
Enduit béton	Enduit plâtreux blanc en vrac + peinture non séparable + carton non séparable	30/11/2017	JULIEN Mickaël
LOCALISATION		RESULTAT	
Mur C		Amiante non détecté

Fraction Analysée	Technique analytique et date d'analyse	Résultat	Type d'amiante	Nb de préparations
▶ Enduit plâtreux blanc en vrac + peinture non séparable + carton non séparable	META le 06/12/2017	Amiante non détecté	---	1

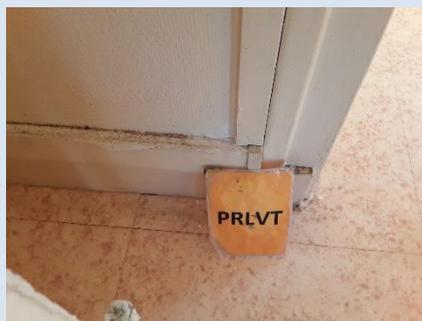
PRELEVEMENT : 16LAG0402P004			
NOM DU CLIENT	NUMERO DU DOSSIER	PIECE OU LOCAL	
OPH77	16LAG0402 30/11/2017	Séjour	
ELEMENT	DESCRIPTIF DU LABORATOIRE	DATE DE PRELEVEMENT	NOM DE L'OPERATEUR
Enduit	Enduit plâtreux blanc en vrac + peinture avec couche en toile non séparable	30/11/2017	JULIEN Mickaël
LOCALISATION		RESULTAT	
Mur H		Amiante non détecté

Fraction Analysée	Technique analytique et date d'analyse	Résultat	Type d'amiante	Nb de préparations
▶ Enduit plâtreux blanc en vrac + peinture avec couche en toile non séparable	META le 07/12/2017	Amiante non détecté	---	2

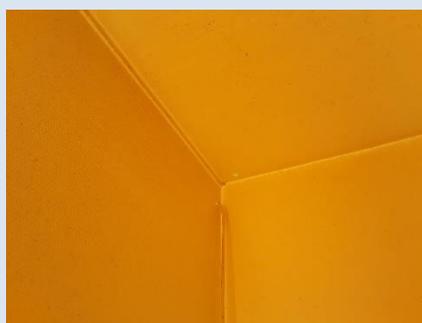
PRELEVEMENT : 16LAG0402P005			
NOM DU CLIENT	NUMERO DU DOSSIER	PIECE OU LOCAL	
OPH77	16LAG0402 30/11/2017	Séjour	
ELEMENT	DESCRIPTIF DU LABORATOIRE	DATE DE PRELEVEMENT	NOM DE L'OPERATEUR
Enduit béton	Enduit plâtreux blanc en vrac + peinture non séparable	30/11/2017	JULIEN Mickaël
LOCALISATION		RESULTAT	
Plafond		Amiante non détecté

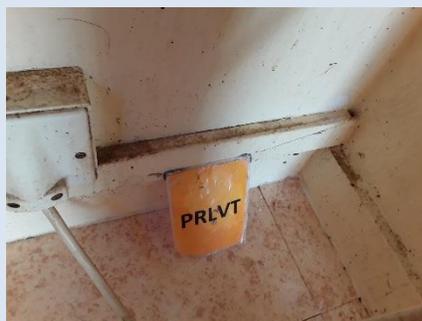
PIECE	ETAGE	ELEMENTS	DESCRIPTIF LABORATOIRE	Echantillon	REPERAGE	ETAT	RESULTAT	METHODE
Ensemble des pièces humides		Enduit béton	Enduit plâtreux blanc en vrac + peintures multiples non séparable	16LAG0402P006	Ensemble des murs béton	BON ETAT	Amiante détecté (Chrysotile)	ZSO

PRELEVEMENT : 16LAG0402P006			
NOM DU CLIENT	NUMERO DU DOSSIER	PIECE OU LOCAL	
OPH77	16LAG0402 30/11/2017	Cuisine	
ELEMENT	DESCRIPTIF DU LABORATOIRE	DATE DE PRELEVEMENT	NOM DE L'OPERATEUR
Enduit béton	Enduit plâtreux blanc en vrac + peintures multiples non séparable	30/11/2017	JULIEN Mickaël
LOCALISATION		RESULTAT	
Mur B		Amiante détecté (Chrysotile)

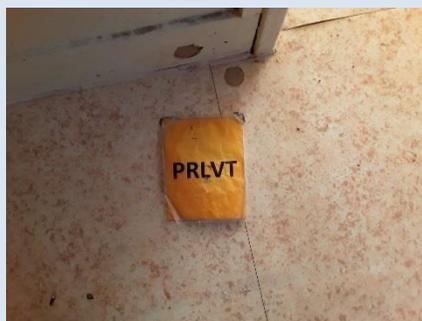
PRELEVEMENT : 16LAG0402P007			
NOM DU CLIENT	NUMERO DU DOSSIER	PIECE OU LOCAL	
OPH77	16LAG0402 30/11/2017	Cuisine	
ELEMENT	DESCRIPTIF DU LABORATOIRE	DATE DE PRELEVEMENT	NOM DE L'OPERATEUR
Dalle de sol	Dalle dure cassante beige + colle polymère jaune non séparable	30/11/2017	JULIEN Mickaël
LOCALISATION		RESULTAT	
Sol		Fr1:Amiante non détecté

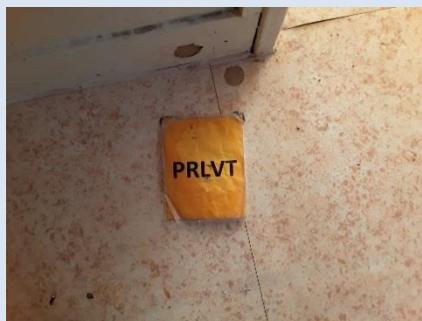
PRELEVEMENT : 16LAG0402P007			
NOM DU CLIENT	NUMERO DU DOSSIER	PIECE OU LOCAL	
OPH77	16LAG0402 30/11/2017	Cuisine	
ELEMENT	DESCRIPTIF DU LABORATOIRE	DATE DE PRELEVEMENT	NOM DE L'OPERATEUR
Dalle de sol	Revêtement souple beige + carrelage + colle grise	30/11/2017	JULIEN Mickaël
LOCALISATION		RESULTAT	
Sol		Fr2:Amiante non détecté

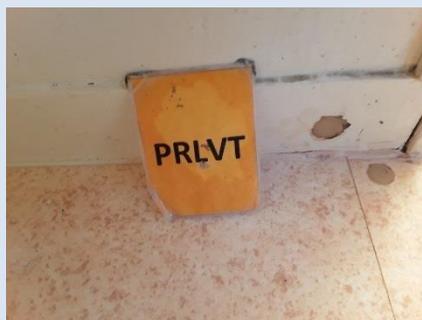
PRELEVEMENT : 16LAG0402P008			
NOM DU CLIENT	NUMERO DU DOSSIER		PIECE OU LOCAL
OPH77	16LAG0402 30/11/2017		Cuisine
ELEMENT	DESCRIPTIF DU LABORATOIRE	DATE DE PRELEVEMENT	NOM DE L'OPERATEUR
Plinthes	Colle grise + peinture + carrelage	30/11/2017	JULIEN Mickaël
LOCALISATION		RESULTAT	
Mur D		Amiante non détecté	
EMPLACEMENT
