Rapport de mission de repérage des matériaux et produits contenant de l'amiante avant réalisation de travaux

27 RUE A.PARE

77400 LAGNY SUR MARNE

RAPPORT N° :	16LAH0202	Laboratoire d'Analyses :	ITGA
Repérage réalisé le :	20/11/2018	Adresse laboratoire :	3 RUE ARMAND HERPIN LACROIX - CS 46537 35065 RENNES CEDEX
Accompagnateur :		Numéro d'accréditation :	1-5967
Par :	Romain DOMART	Organisme d'assurance professionnelle :	AXA France
N° certificat :	C008-SE07-2018	Adresse assurance :	313 Terrasses de l'Arche 92727 NANTERRE CEDEX
Date d'obtention :	29/06/2018	N° de contrat d'assurance :	10063271004
Organisme certificateur	16 rue villars - 57100 THONVILLE	Date de validité :	31/12/2018

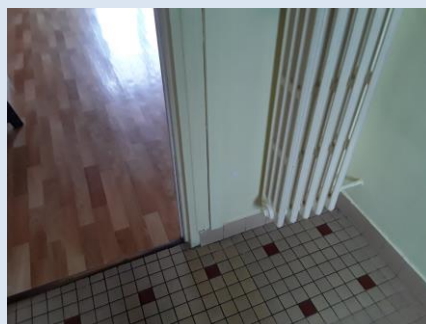
PRELEVEMENT : 16LAH0202P001			
NOM DU CLIENT	NUMERO DU DOSSIER		PIECE OU LOCAL
OPH77	16LAH0202 20/11/2018		Cuisine (RC)
ELEMENT	DESCRIPTIF DU LABORATOIRE	DATE DE PRELEVEMENT	NOM DE L'OPERATEUR
Enduit / Peinture	Enduit plâtreux blanc en vrac + peintures multiples non séparable	20/11/2018	DOMART Romain
LOCALISATION		RESULTAT	
Mur F		Amiante non détecté

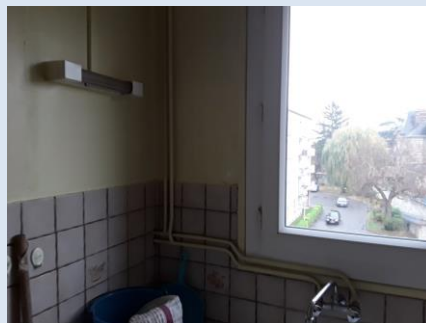
PRELEVEMENT : 16LAH0202P002			
NOM DU CLIENT	NUMERO DU DOSSIER		PIECE OU LOCAL
OPH77	16LAH0202 20/11/2018		Cuisine (RC)
ELEMENT	DESCRIPTIF DU LABORATOIRE	DATE DE PRELEVEMENT	NOM DE L'OPERATEUR
Enduit / Peinture béton	Enduit plâtreux blanc en vrac + peintures multiples non séparable	20/11/2018	DOMART Romain
LOCALISATION		RESULTAT	
Mur B		Amiante non détecté

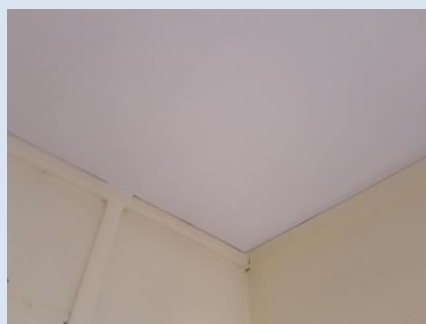
PRELEVEMENT : 16LAH0202P003			
NOM DU CLIENT	NUMERO DU DOSSIER		PIECE OU LOCAL
OPH77	16LAH0202 20/11/2018		Cuisine (RC)
ELEMENT	DESCRIPTIF DU LABORATOIRE	DATE DE PRELEVEMENT	NOM DE L'OPERATEUR
Enduit / Peinture	Enduit plâtreux blanc en vrac + peintures multiples non séparable	20/11/2018	DOMART Romain
LOCALISATION		RESULTAT	
Plafond		Amiante non détecté

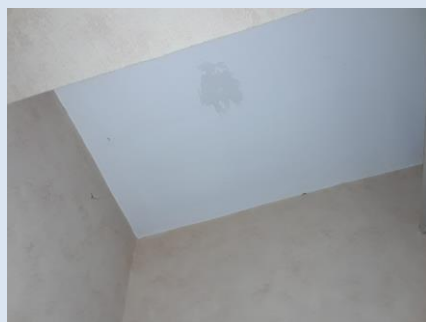
PRELEVEMENT : 16LAH0202P004			
NOM DU CLIENT	NUMERO DU DOSSIER		PIECE OU LOCAL
OPH77	16LAH0202 20/11/2018		Placard 1 (RC)
ELEMENT	DESCRIPTIF DU LABORATOIRE	DATE DE PRELEVEMENT	NOM DE L'OPERATEUR
Enduit / Peinture	Enduit plâtreux blanc en vrac + peintures multiples en vrac non séparable + matériau gris en faible quantité en vrac non séparable	20/11/2018	DOMART Romain
LOCALISATION		RESULTAT	
Plafond		Amiante non détecté

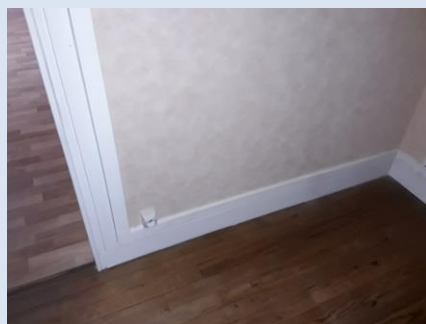
PRELEVEMENT : 16LAH0202P005			
NOM DU CLIENT	NUMERO DU DOSSIER	PIECE OU LOCAL	
OPH77	16LAH0202 20/11/2018	Chambre 1 (RC)	
ELEMENT	DESCRIPTIF DU LABORATOIRE	DATE DE PRELEVEMENT	NOM DE L'OPERATEUR
Enduit / Peinture	Enduit plâtreux blanc en vrac + peintures multiples en faible quantité en vrac non séparable	20/11/2018	DOMART Romain
LOCALISATION		RESULTAT	
Mur D		Amiante non détecté

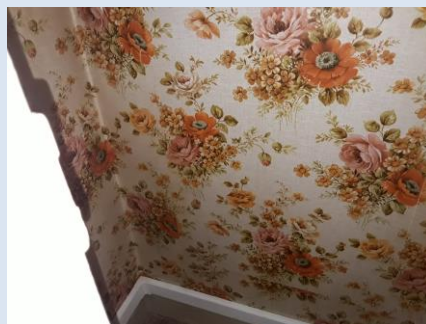
PRELEVEMENT : 16LAH0202P006			
NOM DU CLIENT	NUMERO DU DOSSIER	PIECE OU LOCAL	
OPH77	16LAH0202 20/11/2018	Placard 2 (RC)	
ELEMENT	DESCRIPTIF DU LABORATOIRE	DATE DE PRELEVEMENT	NOM DE L'OPERATEUR
Enduit / Peinture béton	Enduit plâtreux blanc en vrac + peintures multiples en faible quantité en vrac non séparable	20/11/2018	DOMART Romain
LOCALISATION		RESULTAT	
Mur B		Amiante non détecté
