# Rapport de repérage des matériaux et produits contenant de l'amiante avant réalisation de travaux dans un immeuble bâti

LGT 1  
27 RUE A. PARE

77400 LAGNY SUR MARNE

16LAH0301 09/10/2020 - 04:34

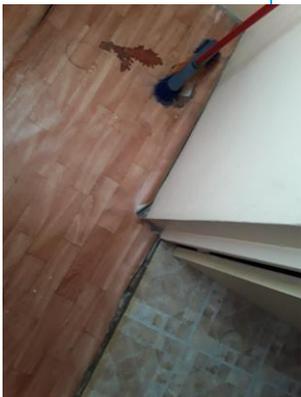
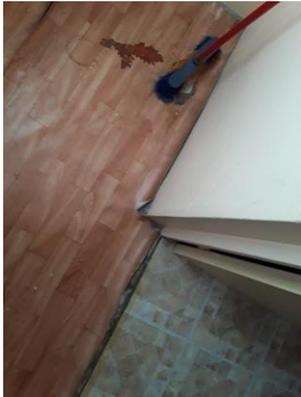
Identification : P009 (Fr1)	Identification : P009 (Fr2)
Pièce et étage : Cellier R+3	Pièce et étage : Cellier R+3
Localisation : Sol	Localisation : Sol
Parties d'ouvrages ou de composants : Revêtement souple)	Parties d'ouvrages ou de composants : Revêtements (Revêtement souple)
Descriptif Laboratoire : Revêtement souple beige	Descriptif Laboratoire : Matériau souple incolore + colle polymère beige avec poussières non séparable
Résultat (justification) : Amiante non détectée (RESULTAT ANALYSE)	Résultat (justification) : Amiante non détectée (RESULTAT ANALYSE)

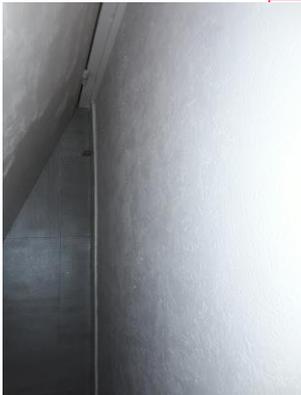
<p>Identification : P012</p> <p>Pièce et étage : WC R+3</p> <p>Localisation : Sol</p> <p>Parties d'ouvrages ou de composants : Revêtement souple maigre (Revêtement souple maigre)</p> <p>Descriptif Laboratoire : Revêtement souple maigre non séparable</p> <p>Résultat (justification) : Amiante non détectée (RESULTAT ANALYSE)</p>	<p>Identification : P013</p> <p>Pièce et étage : WC R+3</p> <p>Localisation : Conduits</p> <p>Parties d'ouvrages ou de composants : Conduits de fluides (air, eau, vapeur, fumée, échappement, autres fluides) (Conduits en fibrociment)</p> <p>Descriptif Laboratoire : Peintures multiples en vrac non séparable + matériau compact gris en vrac hétérogène</p> <p>Résultat (justification) : Amiante détecté (RESULTAT ANALYSE)</p>
