Rapport de repérage des matériaux et produits contenant de l'amiante avant réalisation de travaux dans un immeuble bâti

LGT 1
27 RUE A. PARE

77400 LAGNY SUR MARNE

Date du rapport : 09/10/2020

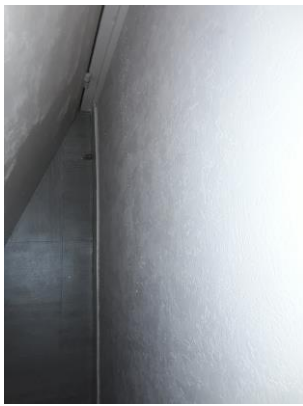
Identification : P012

Pièce et étage : WC R+3

Localisation : Sol

Parties d'ouvrages ou de composants : Revêtements de sols (Dalles de sol)

Descriptif Laboratoire : Revêtement souple marron + peinture en faible quantité non séparable

Résultat (justification) : Amiante non détectée (RESULTAT ANALYSE)
