Rapport de mission de repérage des matériaux et produits contenant de l'amiante avant réalisation de travaux

29 RUE A. PARE

77400 LAGNY SUR MARNE

RAPPORT N° :	16LAI0002	Laboratoire d'Analyses :	ITGA
Repérage réalisé le :	14/03/2018	Adresse laboratoire :	3 RUE ARMAND HERPIN LACROIX - CS 46537 35065 RENNES CEDEX
Accompagnateur :		Numéro d'accréditation :	1-5967
Par :	Tristan BRUNOT	Organisme d'assurance professionnelle :	AXA France
N° certificat :	CPDI 3541	Adresse assurance :	313 Terrasses de l'Arche 92727 NANTERRE CEDEX
Date d'obtention :	27/12/2017	N° de contrat d'assurance :	10063271004
Organisme certificateur	I.CERT PARC EDONIA - BAT G - RUE DE LA TERRE VICTORIA - 35760 SAINT GREGOIRE	Date de validité :	31/12/2018

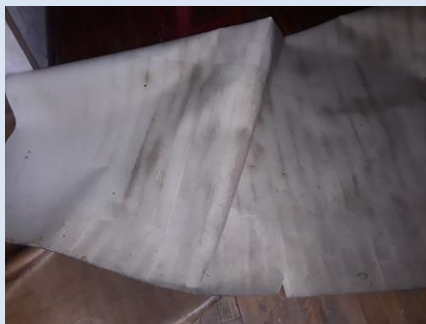
PRELEVEMENT : 16LAI0002P001			
NOM DU CLIENT	NUMERO DU DOSSIER		PIECE OU LOCAL
OPH77	16LAI0002 14/03/2018		Entrée et Séjour
ELEMENT	DESCRIPTIF DU LABORATOIRE	DATE DE PRELEVEMENT	NOM DE L'OPERATEUR
Revêtement souple	Revêtement souple beige + colle polymère jaune en faible quantité avec poussières	14/03/2018	BRUNOT Tristan
LOCALISATION		RESULTAT	
Sol		Amiante non détecté

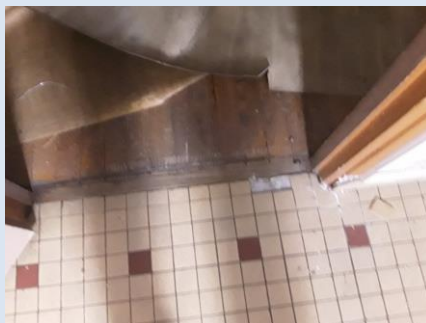
PRELEVEMENT : 16LAI0002P002			
NOM DU CLIENT	NUMERO DU DOSSIER		PIECE OU LOCAL
OPH77	16LAI0002 14/03/2018		Cuisine
ELEMENT	DESCRIPTIF DU LABORATOIRE	DATE DE PRELEVEMENT	NOM DE L'OPERATEUR
Carrelage	Joint cassant gris + colle grise non séparable + carrelage	14/03/2018	BRUNOT Tristan
LOCALISATION		RESULTAT	
Sol		Amiante non détecté

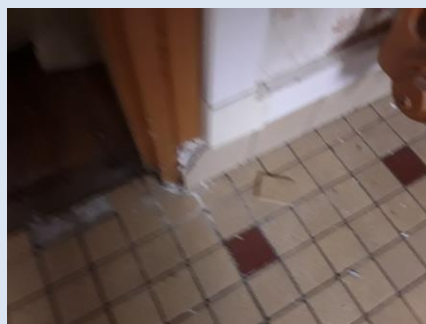
PRELEVEMENT : 16LAI0002P003			
NOM DU CLIENT	NUMERO DU DOSSIER		PIECE OU LOCAL
OPH77	16LAI0002 14/03/2018		Cuisine
ELEMENT	DESCRIPTIF DU LABORATOIRE	DATE DE PRELEVEMENT	NOM DE L'OPERATEUR
Plinthes	Colle beige non séparable + peintures multiples non séparable + couche plâtreuse blanche non séparable + carrelage	14/03/2018	BRUNOT Tristan
LOCALISATION		RESULTAT	
Mur A		Amiante non détecté

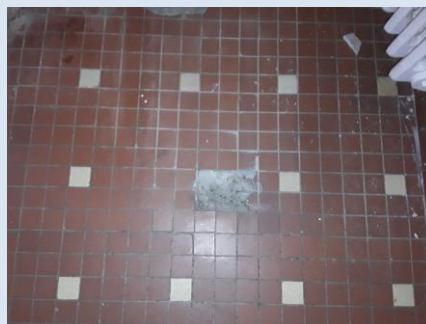
PRELEVEMENT : 16LAI0002P004			
NOM DU CLIENT	NUMERO DU DOSSIER		PIECE OU LOCAL
OPH77	16LAI0002 14/03/2018		Salle de bains
ELEMENT	DESCRIPTIF DU LABORATOIRE	DATE DE PRELEVEMENT	NOM DE L'OPERATEUR
Carrelage	Colle grise en faible quantité non séparable + joint cassant gris non séparable + peinture en faible quantité non séparable + carrelage	14/03/2018	BRUNOT Tristan
LOCALISATION		RESULTAT	
Sol		Amiante non détecté

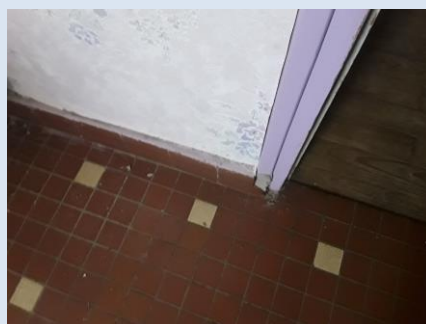
PRELEVEMENT : 16LAI0002P005			
NOM DU CLIENT	NUMERO DU DOSSIER	PIECE OU LOCAL	
OPH77	16LAI0002 14/03/2018	Salle de bains	
ELEMENT	DESCRIPTIF DU LABORATOIRE	DATE DE PRELEVEMENT	NOM DE L'OPERATEUR
Plinthes	Colle beige non séparable + peintures multiples non séparable + carrelage	14/03/2018	BRUNOT Tristan
LOCALISATION		RESULTAT	
Mur A		Amiante non détecté

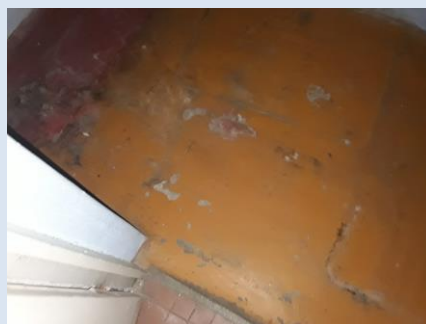
PRELEVEMENT : 16LAI0002P006			
NOM DU CLIENT	NUMERO DU DOSSIER	PIECE OU LOCAL	
OPH77	16LAI0002 14/03/2018	Loggia	
ELEMENT	DESCRIPTIF DU LABORATOIRE	DATE DE PRELEVEMENT	NOM DE L'OPERATEUR
Peinture	Peinture	14/03/2018	BRUNOT Tristan
LOCALISATION		RESULTAT	
Sol		Amiante non détecté

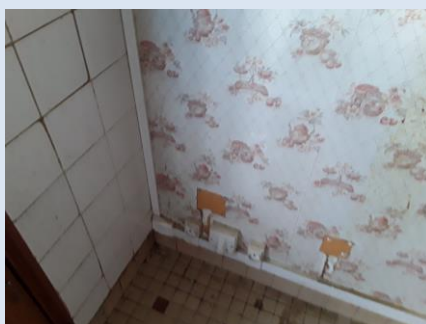
PRELEVEMENT : 16LAI0002P007			
NOM DU CLIENT	NUMERO DU DOSSIER	PIECE OU LOCAL	
OPH77	16LAI0002 14/03/2018	Cuisine	
ELEMENT	DESCRIPTIF DU LABORATOIRE	DATE DE PRELEVEMENT	NOM DE L'OPERATEUR
Enduit béton	Enduit plâtreux blanc en vrac non séparable + peintures multiples non séparable	14/03/2018	BRUNOT Tristan
LOCALISATION		RESULTAT	
Mur C		Amiante non détecté

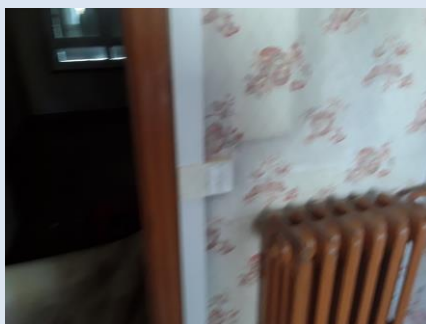
PRELEVEMENT : 16LAI0002P008			
NOM DU CLIENT	NUMERO DU DOSSIER	PIECE OU LOCAL	
OPH77	16LAI0002 14/03/2018	Cuisine	
ELEMENT	DESCRIPTIF DU LABORATOIRE	DATE DE PRELEVEMENT	NOM DE L'OPERATEUR
Enduit	Enduit plâtreux blanc en vrac non séparable + peinture non séparable	14/03/2018	BRUNOT Tristan
LOCALISATION		RESULTAT	
Mur D		Amiante non détecté

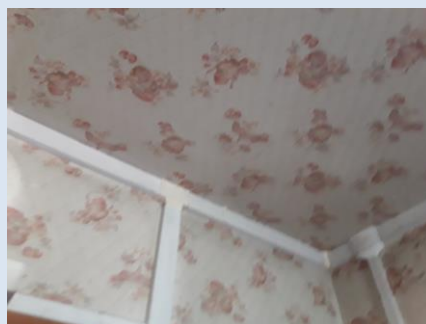
PRELEVEMENT : 16LAI0002P009			
NOM DU CLIENT	NUMERO DU DOSSIER	PIECE OU LOCAL	
OPH77	16LAI0002 14/03/2018	Cuisine	
ELEMENT	DESCRIPTIF DU LABORATOIRE	DATE DE PRELEVEMENT	NOM DE L'OPERATEUR
Enduit béton	Enduit plâtreux blanc en faible quantité en vrac non séparable + peinture en faible quantité non séparable	14/03/2018	BRUNOT Tristan
LOCALISATION		RESULTAT	
Plafond		Amiante non détecté

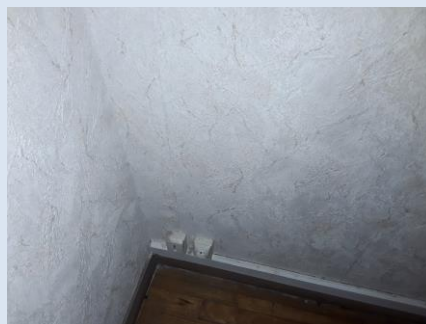
PRELEVEMENT : 16LAI0002P010			
NOM DU CLIENT	NUMERO DU DOSSIER	PIECE OU LOCAL	
OPH77	16LAI0002 14/03/2018	Entrée et Séjour	
ELEMENT	DESCRIPTIF DU LABORATOIRE	DATE DE PRELEVEMENT	NOM DE L'OPERATEUR
Enduit béton	Enduit plâtreux blanc en faible quantité en vrac non séparable + peinture en faible quantité non séparable + papier en faible quantité non séparable	14/03/2018	BRUNOT Tristan
LOCALISATION		RESULTAT	
Mur A		Amiante non détecté

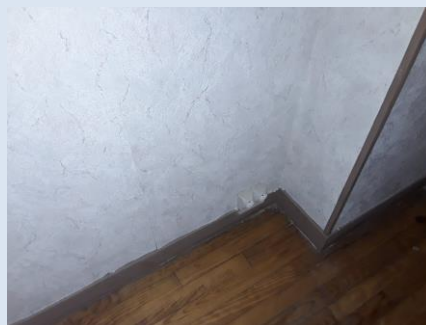
PRELEVEMENT : 16LAI0002P011			
NOM DU CLIENT	NUMERO DU DOSSIER		PIECE OU LOCAL
OPH77	16LAI0002 14/03/2018		Entrée et Séjour
ELEMENT	DESCRIPTIF DU LABORATOIRE	DATE DE PRELEVEMENT	NOM DE L'OPERATEUR
Enduit	Enduit plâtreux blanc en vrac non séparable + peinture non séparable	14/03/2018	BRUNOT Tristan
LOCALISATION		RESULTAT	
Mur C		Amiante non détecté

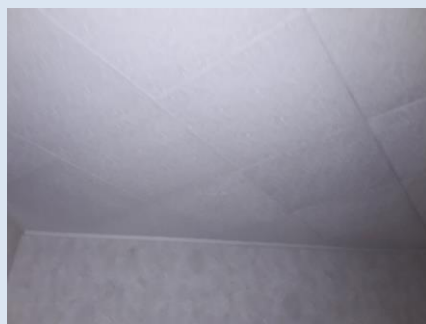
PRELEVEMENT : 16LAI0002P012			
NOM DU CLIENT	NUMERO DU DOSSIER		PIECE OU LOCAL
OPH77	16LAI0002 14/03/2018		Entrée et Séjour
ELEMENT	DESCRIPTIF DU LABORATOIRE	DATE DE PRELEVEMENT	NOM DE L'OPERATEUR
Enduit béton	Enduit plâtreux blanc en vrac non séparable + peinture non séparable	14/03/2018	BRUNOT Tristan
LOCALISATION		RESULTAT	
Plafond		Amiante non détecté

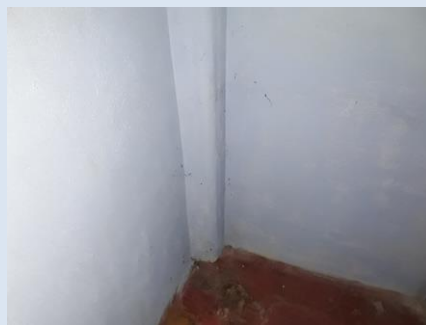
PIECE	ETAGE	ELEMENTS	DESCRIPTIF LABORATOIRE	REPERAGE	Echantillon	METHODE	ETAT	RESULTAT
Loggia		Conduit Amiante ciment		Du sol au plafond	16LAI0002P015	JP	BON ETAT	Amiante détectée

PRELEVEMENT : 16LAI0002P015			
NOM DU CLIENT	NUMERO DU DOSSIER	PIECE OU LOCAL	
OPH77	16LAI0002 14/03/2018	Loggia	
ELEMENT	DESCRIPTIF DU LABORATOIRE	DATE DE PRELEVEMENT	NOM DE L'OPERATEUR
Conduit Amiante ciment		14/03/2018	BRUNOT Tristan
LOCALISATION		RESULTAT	
Du sol au plafond		Amiante détectée

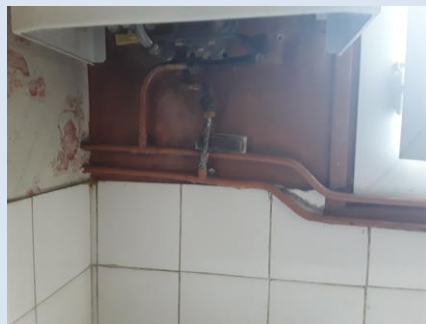
PRELEVEMENT : 16LAI0002P016			
NOM DU CLIENT	NUMERO DU DOSSIER	PIECE OU LOCAL	
OPH77	16LAI0002 14/03/2018	Cuisine	
ELEMENT	DESCRIPTIF DU LABORATOIRE	DATE DE PRELEVEMENT	NOM DE L'OPERATEUR
Peinture	Peintures multiples avec poussières	14/03/2018	BRUNOT Tristan
LOCALISATION		RESULTAT	
Canalisation		Amiante non détecté
