## Rapport de mission de repérage des matériaux et produits contenant de l'amiante avant réalisation de travaux

29 RUE A.PARE

77400 LAGNY SUR MARNE

RAPPORT N° :	16LAI0202	Laboratoire d'Analyses :	ITGA
Repérage réalisé le :	06/09/2018	Adresse laboratoire :	3 RUE ARMAND HERPIN LACROIX - CS 46537 35065 RENNES CEDEX
Accompagnateur :		Numéro d'accréditation :	1-5967
Par :	Mickaël JULIEN	Organisme d'assurance professionnelle :	AXA France
N° certificat :	CPDI 4129	Adresse assurance :	313 Terrasses de l'Arche 92727 NANTERRE CEDEX
Date d'obtention :	01/01/2017	N° de contrat d'assurance :	10063271004
Organisme certificateur	I.CERT Parc Edonia - Bâtiment G - Rue de la Terre Victoria - 35760 SAINT-GREGOIRE	Date de validité :	31/12/2018

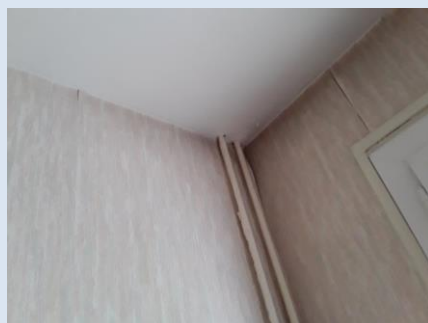
PRELEVEMENT : 16LAI0202P002			
NOM DU CLIENT	NUMERO DU DOSSIER		PIECE OU LOCAL
OPH77	16LAI0202 06/09/2018		Chambre 2
ELEMENT	DESCRIPTIF DU LABORATOIRE	DATE DE PRELEVEMENT	NOM DE L'OPERATEUR
Enduit béton	Enduit plâtreux blanc en vrac + peinture non séparable	06/09/2018	JULIEN Mickaël
LOCALISATION		RESULTAT	
Plafond		Amiante non détecté

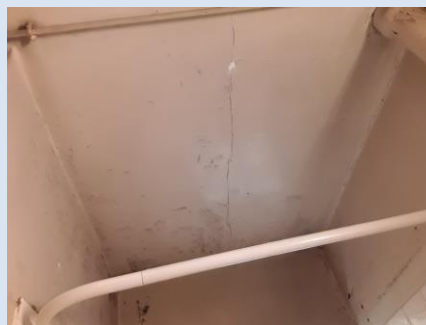
PRELEVEMENT : 16LAI0202P003			
NOM DU CLIENT	NUMERO DU DOSSIER	PIECE OU LOCAL	
OPH77	16LAI0202 06/09/2018	Salle de bains	
ELEMENT	DESCRIPTIF DU LABORATOIRE	DATE DE PRELEVEMENT	NOM DE L'OPERATEUR
Enduit béton	Enduit plâtreux blanc en vrac + peinture non séparable	06/09/2018	JULIEN Mickaël
LOCALISATION		RESULTAT	
Plafond		Amiante non détecté

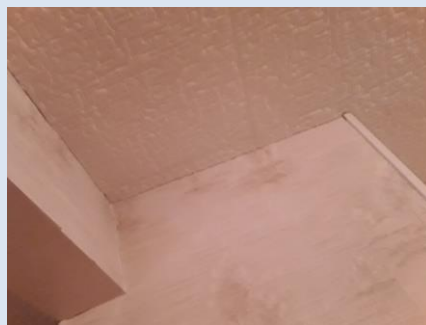
PRELEVEMENT : 16LAI0202P005			
NOM DU CLIENT	NUMERO DU DOSSIER	PIECE OU LOCAL	
OPH77	16LAI0202 06/09/2018	Séjour	
ELEMENT	DESCRIPTIF DU LABORATOIRE	DATE DE PRELEVEMENT	NOM DE L'OPERATEUR
Colle polystyrène	Polystyrène + colle beige en faible quantité non séparable	06/09/2018	JULIEN Mickaël
LOCALISATION		RESULTAT	
Plafond		Amiante non détecté

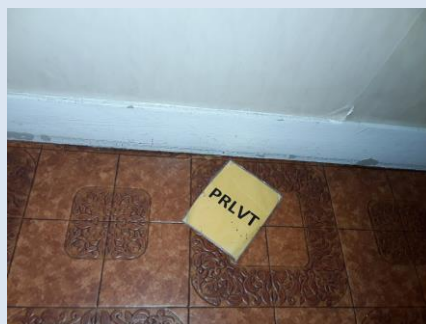
PRELEVEMENT : 16LAI0202P006			
NOM DU CLIENT	NUMERO DU DOSSIER	PIECE OU LOCAL	
OPH77	16LAI0202 06/09/2018	Entrée	
ELEMENT	DESCRIPTIF DU LABORATOIRE	DATE DE PRELEVEMENT	NOM DE L'OPERATEUR
Enduit	Enduit plâtreux blanc en vrac + peintures multiples non séparable	06/09/2018	JULIEN Mickaël
LOCALISATION		RESULTAT	
Mur C		Amiante non détecté

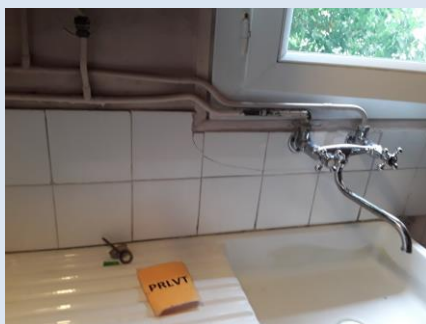
PRELEVEMENT : 16LAI0202P008			
NOM DU CLIENT	NUMERO DU DOSSIER	PIECE OU LOCAL	
OPH77	16LAI0202 06/09/2018	Cuisine	
ELEMENT	DESCRIPTIF DU LABORATOIRE	DATE DE PRELEVEMENT	NOM DE L'OPERATEUR
Peinture	Peintures multiples en vrac	06/09/2018	JULIEN Mickaël
LOCALISATION		RESULTAT	
Réseaux de distribution		Amiante non détecté
