Rapport de mission de repérage des matériaux et produits contenant de l'amiante avant réalisation de travaux

Norme NF X 46-020 V .2017

29 RUE A PARE

77400 LAGNY SUR MARNE

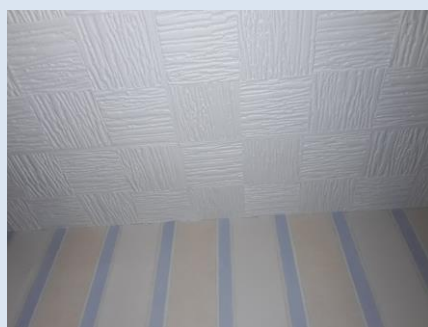
PRELEVEMENT : 16LAI0401P001			
NOM DU CLIENT	NUMERO DU DOSSIER		PIECE OU LOCAL
OPH77	16LAI0401 26/06/2019		Chambre 1 (Rez de chaussée)
ELEMENT	DESCRIPTIF DU LABORATOIRE	DATE DE PRELEVEMENT	NOM DE L'OPERATEUR
Colle polystyrène	Polystyrène expansé (billes) blanc + colle polymère jaune non séparable + matériau plâtreux blanc en faible quantité non séparable	26/06/2019	JULIEN Mickaël
LOCALISATION		RESULTAT	
Plafond		Amiante non détecté

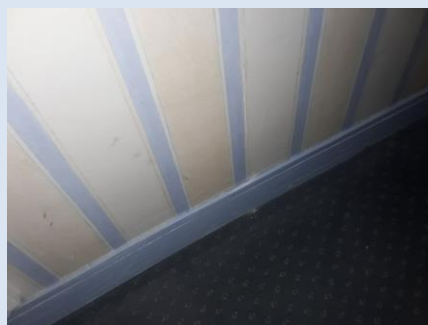
PRELEVEMENT : 16LAI0401P002			
NOM DU CLIENT	NUMERO DU DOSSIER		PIECE OU LOCAL
OPH77	16LAI0401 26/06/2019		Chambre 1 (Rez de chaussée)
ELEMENT	DESCRIPTIF DU LABORATOIRE	DATE DE PRELEVEMENT	NOM DE L'OPERATEUR
Enduit	Peinture non séparable + enduit plâtreux blanc en vrac	26/06/2019	JULIEN Mickaël
LOCALISATION		RESULTAT	
Mur D		Amiante non détecté

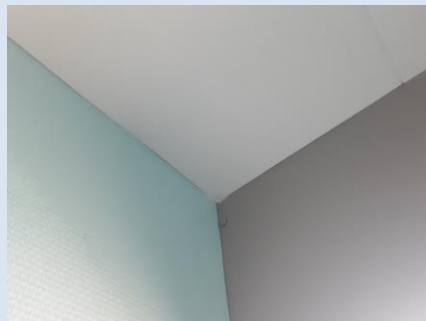
PRELEVEMENT : 16LAI0401P003

NOM DU CLIENT	NUMERO DU DOSSIER	PIECE OU LOCAL	
OPH77	16LAI0401 26/06/2019	WC (Rez de chaussée)	
ELEMENT	DESCRIPTIF DU LABORATOIRE	DATE DE PRELEVEMENT	NOM DE L'OPERATEUR
Colle polystyrène	Polystyrène expansé (billes) blanc	26/06/2019	JULIEN Mickaël
LOCALISATION		RESULTAT	
Plafond		Amiante non détecté

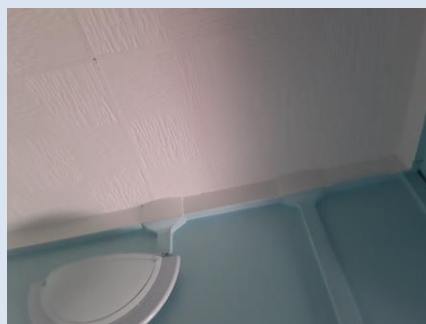
PRELEVEMENT : 16LAI0401P004

NOM DU CLIENT	NUMERO DU DOSSIER	PIECE OU LOCAL	
OPH77	16LAI0401 26/06/2019	Dégagement (Rez de chaussée)	
ELEMENT	DESCRIPTIF DU LABORATOIRE	DATE DE PRELEVEMENT	NOM DE L'OPERATEUR
Colle polystyrène	Peinture non séparable + polystyrène expansé (billes) blanc	26/06/2019	JULIEN Mickaël
LOCALISATION		RESULTAT	
Plafond		Amiante non détecté

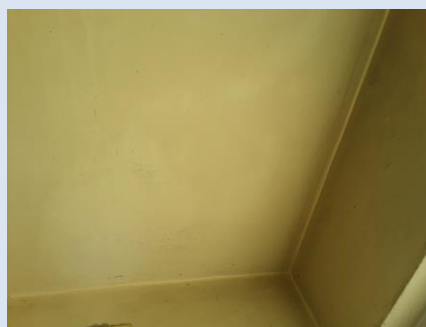
PRELEVEMENT : 16LAI0401P005			
NOM DU CLIENT	NUMERO DU DOSSIER		PIECE OU LOCAL
OPH77	16LAI0401 26/06/2019		Loggia (Rez de chaussée)
ELEMENT	DESCRIPTIF DU LABORATOIRE	DATE DE PRELEVEMENT	NOM DE L'OPERATEUR
Enduit béton	Peintures multiples non séparable + enduit gris en vrac	26/06/2019	JULIEN Mickaël
LOCALISATION		RESULTAT	
Plafond		Amiante non détecté

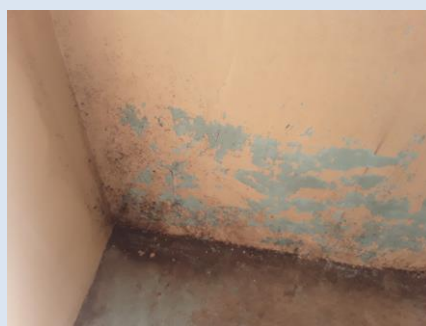
PRELEVEMENT : 16LAI0401P006			
NOM DU CLIENT	NUMERO DU DOSSIER		PIECE OU LOCAL
OPH77	16LAI0401 26/06/2019		Loggia (Rez de chaussée)
ELEMENT	DESCRIPTIF DU LABORATOIRE	DATE DE PRELEVEMENT	NOM DE L'OPERATEUR
Enduit béton	Peintures multiples non séparable + enduit gris en vrac	26/06/2019	JULIEN Mickaël
LOCALISATION		RESULTAT	
Mur B		Amiante non détecté

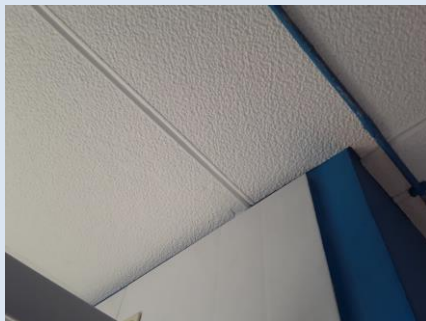
PRELEVEMENT : 16LAI0401P007

NOM DU CLIENT	NUMERO DU DOSSIER	PIECE OU LOCAL	
OPH77	16LAI0401 26/06/2019	Salle de bains (Rez de chaussée)	
ELEMENT	DESCRIPTIF DU LABORATOIRE	DATE DE PRELEVEMENT	NOM DE L'OPERATEUR
Colle polystyrène	Polystyrène expansé (billes) blanc	26/06/2019	JULIEN Mickaël
LOCALISATION		RESULTAT	
Plafond		Amiante non détecté

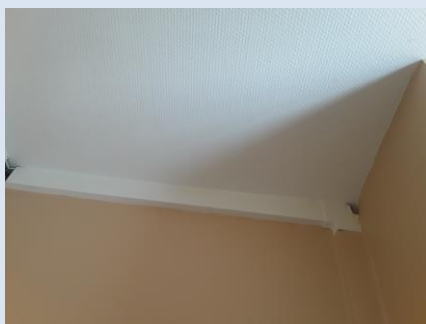
PRELEVEMENT : 16LAI0401P008

NOM DU CLIENT	NUMERO DU DOSSIER	PIECE OU LOCAL	
OPH77	16LAI0401 26/06/2019	Cuisine (Rez de chaussée)	
ELEMENT	DESCRIPTIF DU LABORATOIRE	DATE DE PRELEVEMENT	NOM DE L'OPERATEUR
Enduit béton	Peinture avec couche en toile non séparable + enduit plâtreux blanc en vrac	26/06/2019	JULIEN Mickaël
LOCALISATION		RESULTAT	
Plafond		Amiante non détecté

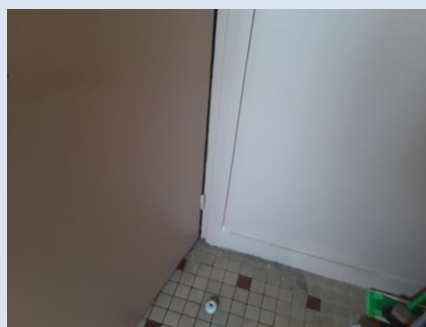
PRELEVEMENT : 16LAI0401P009			
NOM DU CLIENT	NUMERO DU DOSSIER		PIECE OU LOCAL
OPH77	16LAI0401 26/06/2019		Cuisine (Rez de chaussée)
ELEMENT	DESCRIPTIF DU LABORATOIRE	DATE DE PRELEVEMENT	NOM DE L'OPERATEUR
Enduit	Peinture avec couche en toile non séparable + enduit plâtreux blanc en vrac	26/06/2019	JULIEN Mickaël
LOCALISATION		RESULTAT	
Mur D		Amiante non détecté

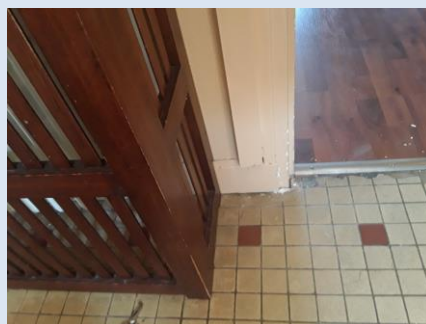
PRELEVEMENT : 16LAI0401P010			
NOM DU CLIENT	NUMERO DU DOSSIER		PIECE OU LOCAL
OPH77	16LAI0401 26/06/2019		Cuisine (Rez de chaussée)
ELEMENT	DESCRIPTIF DU LABORATOIRE	DATE DE PRELEVEMENT	NOM DE L'OPERATEUR
Colle plinthe	Peintures multiples + couche plâtreuse blanche en faible quantité non séparable	26/06/2019	JULIEN Mickaël
LOCALISATION		RESULTAT	
Mur D		Fr1:Amiante non détecté

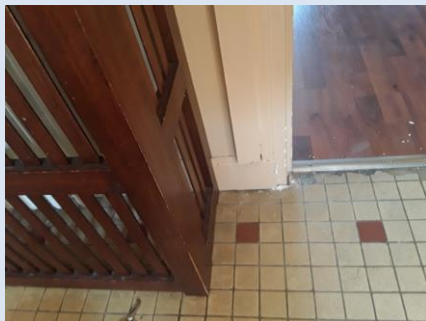
PRELEVEMENT : 16LAI0401P010			
NOM DU CLIENT	NUMERO DU DOSSIER		PIECE OU LOCAL
OPH77	16LAI0401 26/06/2019		Cuisine (Rez de chaussée)
ELEMENT	DESCRIPTIF DU LABORATOIRE	DATE DE PRELEVEMENT	NOM DE L'OPERATEUR
Colle plinthe	Carrelage	26/06/2019	JULIEN Mickaël
LOCALISATION		RESULTAT	
Mur D		Fr2:Amiante non détecté

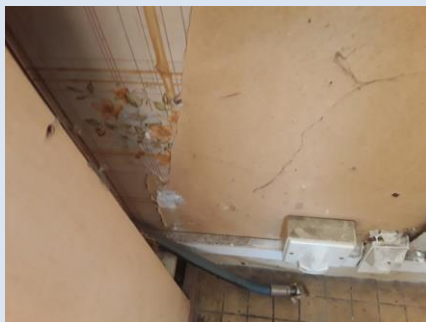
PRELEVEMENT : 16LAI0401P011			
NOM DU CLIENT	NUMERO DU DOSSIER		PIECE OU LOCAL
OPH77	16LAI0401 26/06/2019		Cuisine (Rez de chaussée)
ELEMENT	DESCRIPTIF DU LABORATOIRE	DATE DE PRELEVEMENT	NOM DE L'OPERATEUR
Enduit béton	Papier non séparable + peinture non séparable + enduit plâtreux blanc	26/06/2019	JULIEN Mickaël
LOCALISATION		RESULTAT	
Mur B		Amiante non détecté

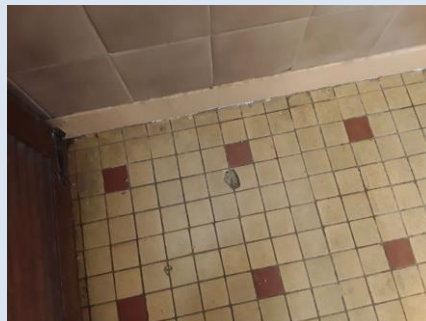
PRELEVEMENT : 16LAI0401P012			
NOM DU CLIENT	NUMERO DU DOSSIER		PIECE OU LOCAL
OPH77	16LAI0401 26/06/2019		Cuisine (Rez de chaussée)
ELEMENT	DESCRIPTIF DU LABORATOIRE	DATE DE PRELEVEMENT	NOM DE L'OPERATEUR
Colle carrelage	Carrelage	26/06/2019	JULIEN Mickaël
LOCALISATION		RESULTAT	
Sol		Fr1:Amiante non détecté

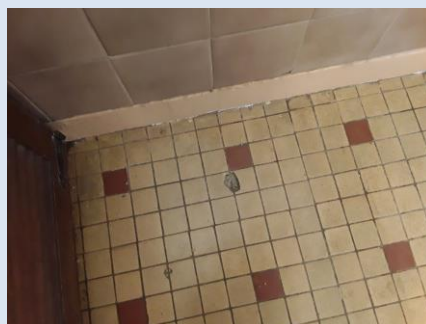
PRELEVEMENT : 16LAI0401P012			
NOM DU CLIENT	NUMERO DU DOSSIER		PIECE OU LOCAL
OPH77	16LAI0401 26/06/2019		Cuisine (Rez de chaussée)
ELEMENT	DESCRIPTIF DU LABORATOIRE	DATE DE PRELEVEMENT	NOM DE L'OPERATEUR
Colle carrelage	Colle grise en vrac hétérogène	26/06/2019	JULIEN Mickaël
LOCALISATION		RESULTAT	
Sol		Fr2:Amiante non détecté
