## Rapport de mission de repérage des matériaux et produits contenant de l'amiante avant réalisation de travaux

Norme NF X 46-020 V .2017

29 RUE A PARE

77400 LAGNY SUR MARNE

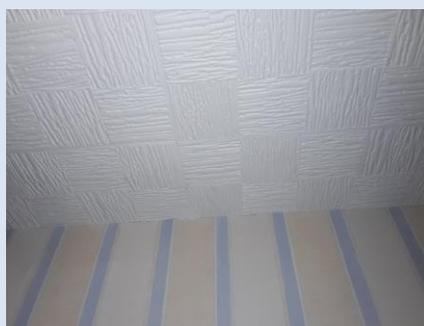
PRELEVEMENT : 16LAI0401P001			
NOM DU CLIENT	NUMERO DU DOSSIER		PIECE OU LOCAL
OPH77	16LAI0401 26/06/2019		Chambre 1 (Rez de chaussée)
ELEMENT	DESCRIPTIF DU LABORATOIRE	DATE DE PRELEVEMENT	NOM DE L'OPERATEUR
Colle polystyrène	Polystyrène expansé (billes) blanc + colle polymère jaune non séparable + matériau plâtreux blanc en faible quantité non séparable	26/06/2019	JULIEN Mickaël
LOCALISATION		RESULTAT	
Plafond		Amiante non détecté

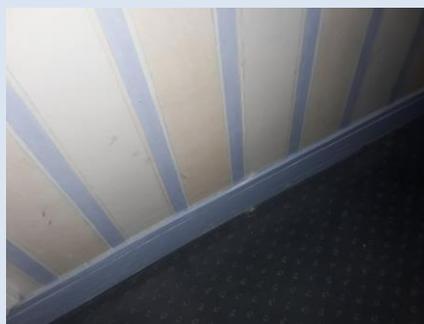
PRELEVEMENT : 16LAI0401P002			
NOM DU CLIENT	NUMERO DU DOSSIER		PIECE OU LOCAL
OPH77	16LAI0401 26/06/2019		Chambre 1 (Rez de chaussée)
ELEMENT	DESCRIPTIF DU LABORATOIRE	DATE DE PRELEVEMENT	NOM DE L'OPERATEUR
Enduit	Peinture non séparable + enduit plâtreux blanc en vrac	26/06/2019	JULIEN Mickaël
LOCALISATION		RESULTAT	
Mur D		Amiante non détecté

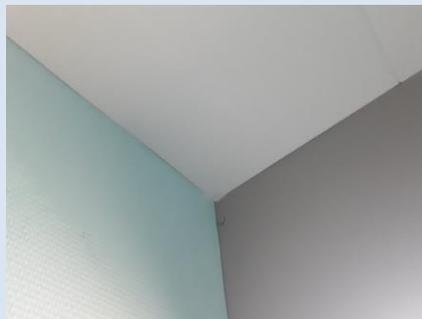
PRELEVEMENT : 16LAI0401P003			
NOM DU CLIENT	NUMERO DU DOSSIER		PIECE OU LOCAL
OPH77	16LAI0401 26/06/2019		WC (Rez de chaussée)
ELEMENT	DESCRIPTIF DU LABORATOIRE	DATE DE PRELEVEMENT	NOM DE L'OPERATEUR
Colle polystyrène	Polystyrène expansé (billes) blanc	26/06/2019	JULIEN Mickaël
LOCALISATION		RESULTAT	
Plafond		Amiante non détecté

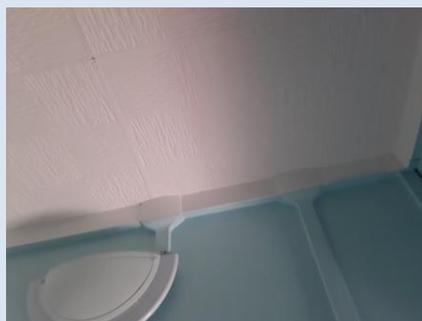
PRELEVEMENT : 16LAI0401P004			
NOM DU CLIENT	NUMERO DU DOSSIER		PIECE OU LOCAL
OPH77	16LAI0401 26/06/2019		Dégagement (Rez de chaussée)
ELEMENT	DESCRIPTIF DU LABORATOIRE	DATE DE PRELEVEMENT	NOM DE L'OPERATEUR
Colle polystyrène	Peinture non séparable + polystyrène expansé (billes) blanc	26/06/2019	JULIEN Mickaël
LOCALISATION		RESULTAT	
Plafond		Amiante non détecté

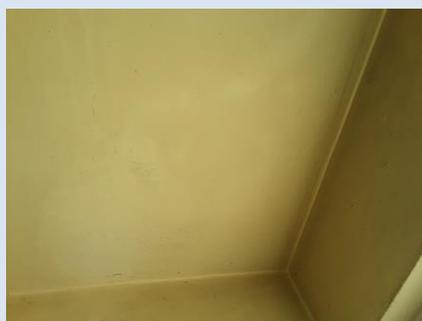
**PRELEVEMENT : 16LAI0401P005**

NOM DU CLIENT	NUMERO DU DOSSIER	PIECE OU LOCAL	
OPH77	16LAI0401 26/06/2019	Loggia (Rez de chaussée)	
ELEMENT	DESCRIPTIF DU LABORATOIRE	DATE DE PRELEVEMENT	NOM DE L'OPERATEUR
Enduit béton	Peintures multiples non séparable + enduit gris en vrac	26/06/2019	JULIEN Mickaël
LOCALISATION		RESULTAT	
Plafond		Amiante non détecté

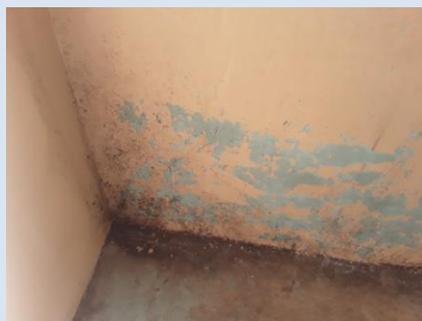
**PRELEVEMENT : 16LAI0401P006**

NOM DU CLIENT	NUMERO DU DOSSIER	PIECE OU LOCAL	
OPH77	16LAI0401 26/06/2019	Loggia (Rez de chaussée)	
ELEMENT	DESCRIPTIF DU LABORATOIRE	DATE DE PRELEVEMENT	NOM DE L'OPERATEUR
Enduit béton	Peintures multiples non séparable + enduit gris en vrac	26/06/2019	JULIEN Mickaël
LOCALISATION		RESULTAT	
Mur B		Amiante non détecté

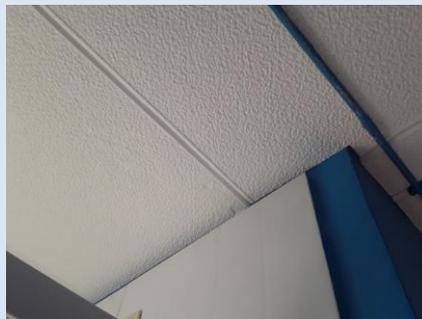
**PRELEVEMENT : 16LAI0401P007**

NOM DU CLIENT	NUMERO DU DOSSIER	PIECE OU LOCAL	
OPH77	16LAI0401 26/06/2019	Salle de bains (Rez de chaussée)	
ELEMENT	DESCRIPTIF DU LABORATOIRE	DATE DE PRELEVEMENT	NOM DE L'OPERATEUR
Colle polystyrène	Polystyrène expansé (billes) blanc	26/06/2019	JULIEN Mickaël
LOCALISATION		RESULTAT	
Plafond		Amiante non détecté

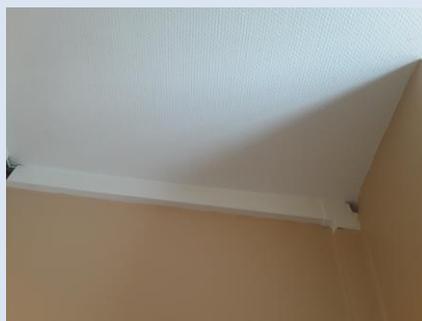
**PRELEVEMENT : 16LAI0401P008**

NOM DU CLIENT	NUMERO DU DOSSIER	PIECE OU LOCAL	
OPH77	16LAI0401 26/06/2019	Cuisine (Rez de chaussée)	
ELEMENT	DESCRIPTIF DU LABORATOIRE	DATE DE PRELEVEMENT	NOM DE L'OPERATEUR
Enduit béton	Peinture avec couche en toile non séparable + enduit plâtreux blanc en vrac	26/06/2019	JULIEN Mickaël
LOCALISATION		RESULTAT	
Plafond		Amiante non détecté

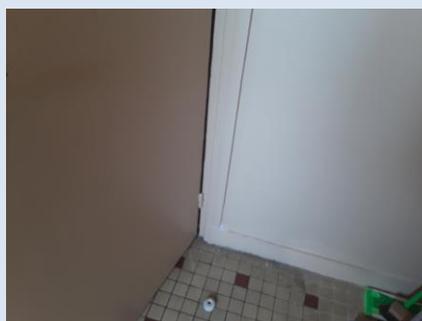
PRELEVEMENT : 16LAI0401P009			
NOM DU CLIENT	NUMERO DU DOSSIER		PIECE OU LOCAL
OPH77	16LAI0401 26/06/2019		Cuisine (Rez de chaussée)
ELEMENT	DESCRIPTIF DU LABORATOIRE	DATE DE PRELEVEMENT	NOM DE L'OPERATEUR
Enduit	Peinture avec couche en toile non séparable + enduit plâtreux blanc en vrac	26/06/2019	JULIEN Mickaël
LOCALISATION		RESULTAT	
Mur D		Amiante non détecté

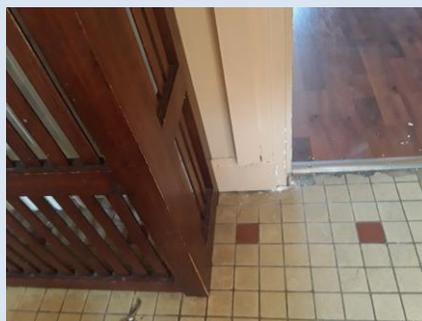
PRELEVEMENT : 16LAI0401P010			
NOM DU CLIENT	NUMERO DU DOSSIER		PIECE OU LOCAL
OPH77	16LAI0401 26/06/2019		Cuisine (Rez de chaussée)
ELEMENT	DESCRIPTIF DU LABORATOIRE	DATE DE PRELEVEMENT	NOM DE L'OPERATEUR
Colle plinthe	Peintures multiples + couche plâtreuse blanche en faible quantité non séparable	26/06/2019	JULIEN Mickaël
LOCALISATION		RESULTAT	
Mur D		Fr1:Amiante non détecté

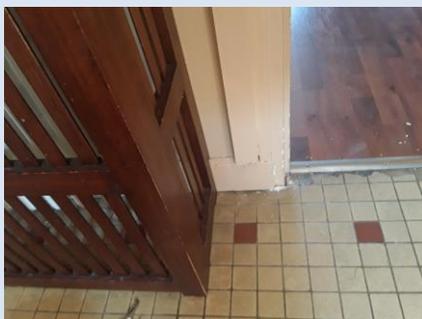
PRELEVEMENT : 16LAI0401P010			
NOM DU CLIENT	NUMERO DU DOSSIER		PIECE OU LOCAL
OPH77	16LAI0401 26/06/2019		Cuisine (Rez de chaussée)
ELEMENT	DESCRIPTIF DU LABORATOIRE	DATE DE PRELEVEMENT	NOM DE L'OPERATEUR
Colle plinthe	Carrelage	26/06/2019	JULIEN Mickaël
LOCALISATION		RESULTAT	
Mur D		Fr2:Amiante non détecté

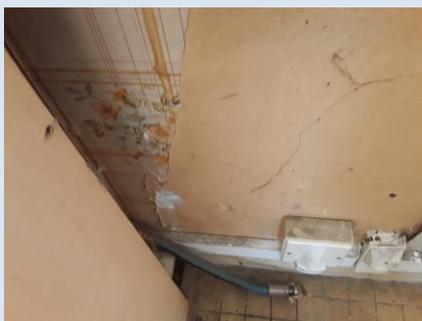
PRELEVEMENT : 16LAI0401P011			
NOM DU CLIENT	NUMERO DU DOSSIER		PIECE OU LOCAL
OPH77	16LAI0401 26/06/2019		Cuisine (Rez de chaussée)
ELEMENT	DESCRIPTIF DU LABORATOIRE	DATE DE PRELEVEMENT	NOM DE L'OPERATEUR
Enduit béton	Papier non séparable + peinture non séparable + enduit plâtreux blanc	26/06/2019	JULIEN Mickaël
LOCALISATION		RESULTAT	
Mur B		Amiante non détecté

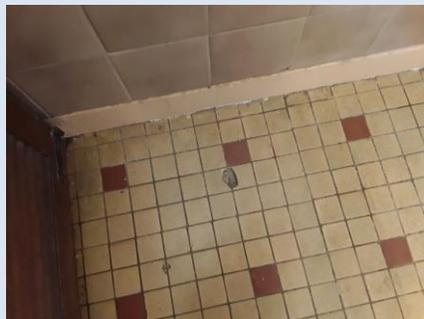
PRELEVEMENT : 16LAI0401P012			
NOM DU CLIENT	NUMERO DU DOSSIER		PIECE OU LOCAL
OPH77	16LAI0401 26/06/2019		Cuisine (Rez de chaussée)
ELEMENT	DESCRIPTIF DU LABORATOIRE	DATE DE PRELEVEMENT	NOM DE L'OPERATEUR
Colle carrelage	Carrelage	26/06/2019	JULIEN Mickaël
LOCALISATION		RESULTAT	
Sol		Fr1:Amiante non détecté

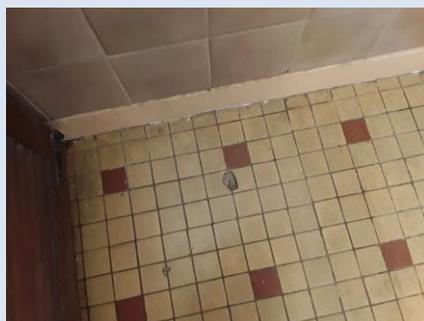
PRELEVEMENT : 16LAI0401P012			
NOM DU CLIENT	NUMERO DU DOSSIER		PIECE OU LOCAL
OPH77	16LAI0401 26/06/2019		Cuisine (Rez de chaussée)
ELEMENT	DESCRIPTIF DU LABORATOIRE	DATE DE PRELEVEMENT	NOM DE L'OPERATEUR
Colle carrelage	Colle grise en vrac hétérogène	26/06/2019	JULIEN Mickaël
LOCALISATION		RESULTAT	
Sol		Fr2:Amiante non détecté
