Rapport de mission de repérage des matériaux et produits contenant de l'amiante avant réalisation de travaux

29 RUE A. PARE LGT 2

77400 LAGNY SUR MARNE

RAPPORT N° :	16LAI0402	Laboratoire d'Analyses :	ITGA
Repérage réalisé le :	23/11/2017	Adresse laboratoire :	3 RUE ARMAND HERPIN LACROIX - CS 46537 35065 RENNES CEDEX
Accompagnateur :		Numéro d'accréditation :	1-5967
Par :	Mickaël JULIEN	Organisme d'assurance professionnelle :	ALLIANZ
N° certificat :	CPDI 4129	Adresse assurance :	Direction Opérations Entreprises 5C Esplanade Charles de Gaulle 33081 BORDEAUX CEDEX
Date d'obtention :	01/01/2017	N° de contrat d'assurance :	55897385
Organisme certificateur	I.CERT Parc Edonia - Bâtiment G - Rue de la Terre Victoria - 35760 SAINT-GREGOIRE	Date de validité :	31/12/2017

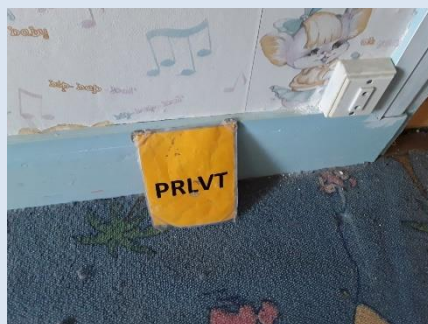
PRELEVEMENT : 16LAI0402P002			
NOM DU CLIENT	NUMERO DU DOSSIER		PIECE OU LOCAL
OPH77	16LAI0402 23/11/2017		Chambre 2
ELEMENT	DESCRIPTIF DU LABORATOIRE	DATE DE PRELEVEMENT	NOM DE L'OPERATEUR
Enduit	Enduit plâtreux blanc en vrac non séparable + peinture non séparable + papier peint non séparable	23/11/2017	JULIEN Mickaël
LOCALISATION		RESULTAT	
Mur D		Amiante non détecté

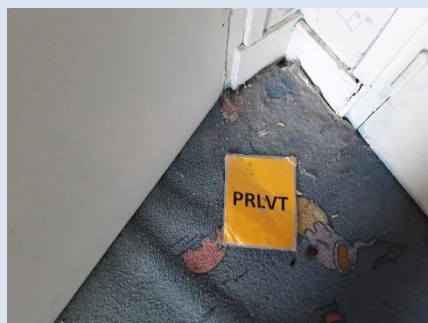
PRELEVEMENT : 16LAI0402P003			
NOM DU CLIENT	NUMERO DU DOSSIER		PIECE OU LOCAL
OPH77	16LAI0402 23/11/2017		Chambre 2
ELEMENT	DESCRIPTIF DU LABORATOIRE	DATE DE PRELEVEMENT	NOM DE L'OPERATEUR
Moquette	Moquette grise avec couche en mousse et poussières + peinture en faible quantité non séparable	23/11/2017	JULIEN Mickaël
LOCALISATION		RESULTAT	
Sol		Amiante non détecté

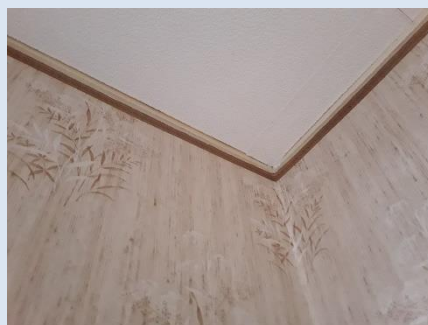
PRELEVEMENT : 16LAI0402P004			
NOM DU CLIENT	NUMERO DU DOSSIER	PIECE OU LOCAL	
OPH77	16LAI0402 23/11/2017	Dégagement	
ELEMENT	DESCRIPTIF DU LABORATOIRE	DATE DE PRELEVEMENT	NOM DE L'OPERATEUR
Dalle de polystyrènes	Polystyrène expansé (billes) non séparable + peintures multiples en vrac non séparable + matériau plâtreux blanc en faible quantité non séparable	23/11/2017	JULIEN Mickaël
LOCALISATION		RESULTAT	
Plafond		Amiante non détecté

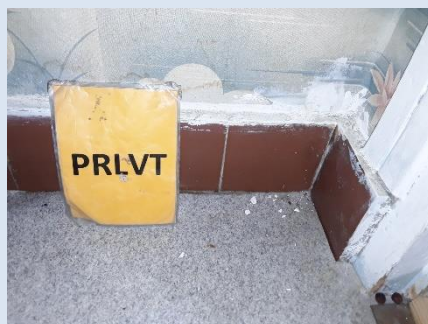
PRELEVEMENT : 16LAI0402P005			
NOM DU CLIENT	NUMERO DU DOSSIER	PIECE OU LOCAL	
OPH77	16LAI0402 23/11/2017	WC	
ELEMENT	DESCRIPTIF DU LABORATOIRE	DATE DE PRELEVEMENT	NOM DE L'OPERATEUR
Enduit	Enduit plâtreux blanc en vrac non séparable + peintures multiples non séparable + papier peint non séparable	23/11/2017	JULIEN Mickaël
LOCALISATION		RESULTAT	
Mur C		Amiante non détecté

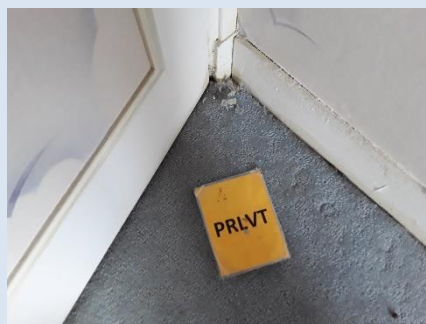
PRELEVEMENT : 16LAI0402P006			
NOM DU CLIENT	NUMERO DU DOSSIER	PIECE OU LOCAL	
OPH77	16LAI0402 23/11/2017	Chambre 1	
ELEMENT	DESCRIPTIF DU LABORATOIRE	DATE DE PRELEVEMENT	NOM DE L'OPERATEUR
Moquette	Moquette bleue avec couche en mousse + colle polymère jaune en faible quantité non séparable	23/11/2017	JULIEN Mickaël
LOCALISATION		RESULTAT	
Sol		Amiante non détecté

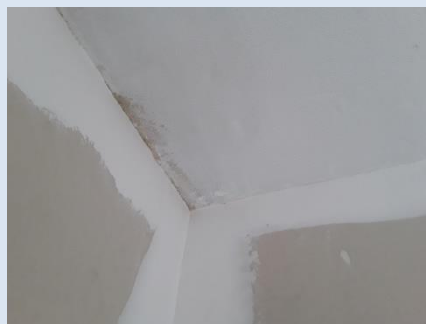
PRELEVEMENT : 16LAI0402P007			
NOM DU CLIENT	NUMERO DU DOSSIER	PIECE OU LOCAL	
OPH77	16LAI0402 23/11/2017	Chambre 1	
ELEMENT	DESCRIPTIF DU LABORATOIRE	DATE DE PRELEVEMENT	NOM DE L'OPERATEUR
Enduit béton	Enduit plâtreux blanc en vrac	23/11/2017	JULIEN Mickaël
LOCALISATION		RESULTAT	
Plafond		Amiante non détecté

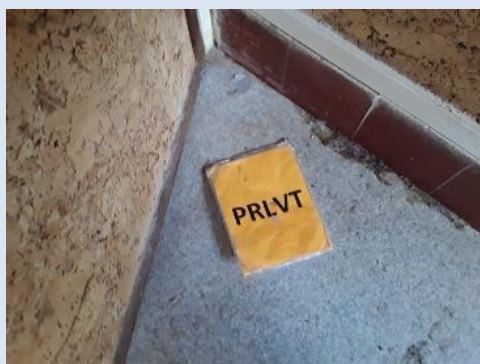
PRELEVEMENT : 16LAI0402P008			
NOM DU CLIENT	NUMERO DU DOSSIER	PIECE OU LOCAL	
OPH77	16LAI0402 23/11/2017	Salle de bains	
ELEMENT	DESCRIPTIF DU LABORATOIRE	DATE DE PRELEVEMENT	NOM DE L'OPERATEUR
Revêtement souple	Revêtement souple gris + colle polymère jaune avec poussières non séparable + colle beige en vrac hétérogène non séparable + joint cassant gris en vrac non séparable + matériau compact rouge	23/11/2017	JULIEN Mickaël
LOCALISATION		RESULTAT	
Sol		Amiante non détecté

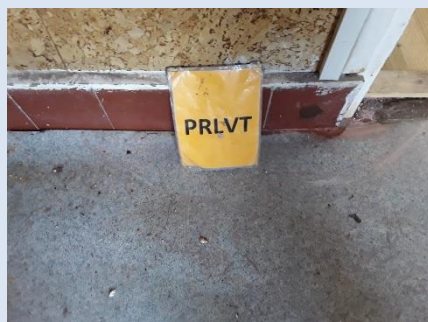
PRELEVEMENT : 16LAI0402P009			
NOM DU CLIENT	NUMERO DU DOSSIER	PIECE OU LOCAL	
OPH77	16LAI0402 23/11/2017	Salle de bains	
ELEMENT	DESCRIPTIF DU LABORATOIRE	DATE DE PRELEVEMENT	NOM DE L'OPERATEUR
Plinthes	Colle grise hétérogène + couche plâtréuse blanche non séparable + papier non séparable + peinture non séparable + carrelage	23/11/2017	JULIEN Mickaël
LOCALISATION		RESULTAT	
Mur F		Amiante non détecté

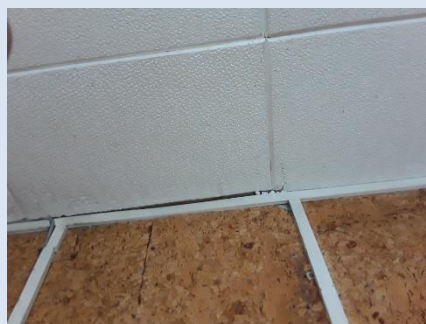
PRELEVEMENT : 16LAI0402P010			
NOM DU CLIENT	NUMERO DU DOSSIER	PIECE OU LOCAL	
OPH77	16LAI0402 23/11/2017	Salle de bains	
ELEMENT	DESCRIPTIF DU LABORATOIRE	DATE DE PRELEVEMENT	NOM DE L'OPERATEUR
Dalle de polystyrènes	Polystyrène expansé (billes) en vrac non séparable + peinture non séparable	23/11/2017	JULIEN Mickaël
LOCALISATION		RESULTAT	
Plafond		Amiante non détecté

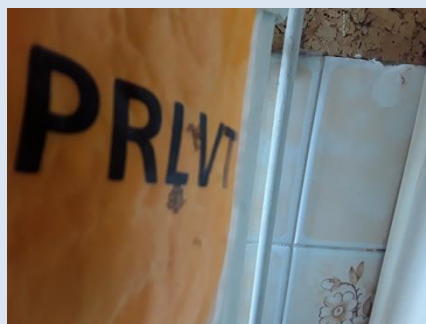
PRELEVEMENT : 16LAI0402P011			
NOM DU CLIENT	NUMERO DU DOSSIER	PIECE OU LOCAL	
OPH77	16LAI0402 23/11/2017	Salle de bains	
ELEMENT	DESCRIPTIF DU LABORATOIRE	DATE DE PRELEVEMENT	NOM DE L'OPERATEUR
Faïence 1	Colle blanche + peinture non séparable + matériau compact gris hétérogène + carrelage	23/11/2017	JULIEN Mickaël
LOCALISATION		RESULTAT	
Mur E		Amiante non détecté

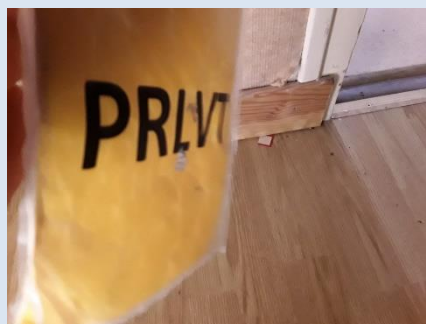
PRELEVEMENT : 16LAI0402P012			
NOM DU CLIENT	NUMERO DU DOSSIER		PIECE OU LOCAL
OPH77	16LAI0402 23/11/2017		Entrée
ELEMENT	DESCRIPTIF DU LABORATOIRE	DATE DE PRELEVEMENT	NOM DE L'OPERATEUR
Moquette	Moquette beige avec couche en papier non séparable + peinture non séparable + matériau plâtreux blanc en vrac non séparable	23/11/2017	JULIEN Mickaël
LOCALISATION		RESULTAT	
Mur C		Amiante non détecté

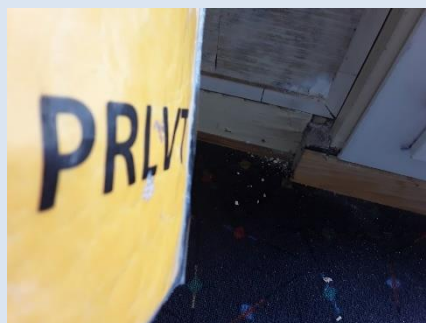
PRELEVEMENT : 16LAI0402P013			
NOM DU CLIENT	NUMERO DU DOSSIER		PIECE OU LOCAL
OPH77	16LAI0402 23/11/2017		Séjour
ELEMENT	DESCRIPTIF DU LABORATOIRE	DATE DE PRELEVEMENT	NOM DE L'OPERATEUR
Enduit béton	Enduit plâtreux blanc en vrac non séparable + peinture non séparable + papier peint non séparable	23/11/2017	JULIEN Mickaël
LOCALISATION		RESULTAT	
Mur D		Amiante non détecté

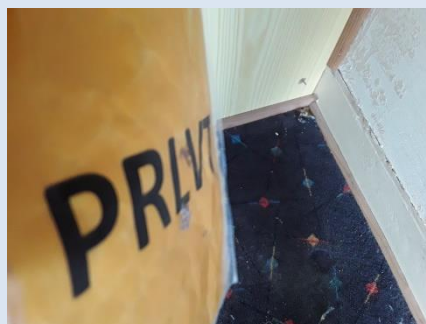
PRELEVEMENT : 16LAI0402P014			
NOM DU CLIENT	NUMERO DU DOSSIER		PIECE OU LOCAL
OPH77	16LAI0402 23/11/2017		Séjour
ELEMENT	DESCRIPTIF DU LABORATOIRE	DATE DE PRELEVEMENT	NOM DE L'OPERATEUR
Moquette	Moquette multicolore avec couche en mousse + colle polymère jaune en faible quantité avec poussières non séparable	23/11/2017	JULIEN Mickaël
LOCALISATION		RESULTAT	
Sol		Amiante non détecté

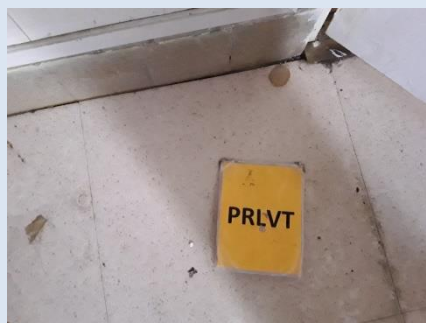
PRELEVEMENT : 16LAI0402P015			
NOM DU CLIENT	NUMERO DU DOSSIER		PIECE OU LOCAL
OPH77	16LAI0402 23/11/2017		Cuisine
ELEMENT	DESCRIPTIF DU LABORATOIRE	DATE DE PRELEVEMENT	NOM DE L'OPERATEUR
Dalle de sol	Revêtement souple beige + matériau compact beige + colle grise en faible quantité non séparable	23/11/2017	JULIEN Mickaël
LOCALISATION		RESULTAT	
Sol		Amiante non détecté

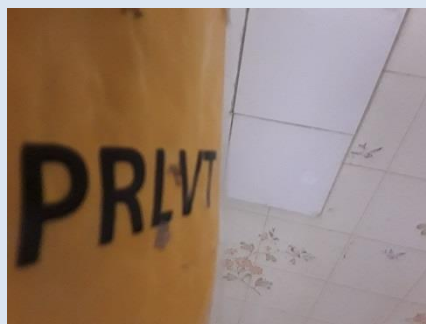
PRELEVEMENT : 16LAI0402P016			
NOM DU CLIENT	NUMERO DU DOSSIER	PIECE OU LOCAL	
OPH77	16LAI0402 23/11/2017	Cuisine	
ELEMENT	DESCRIPTIF DU LABORATOIRE	DATE DE PRELEVEMENT	NOM DE L'OPERATEUR
Faïence 1	Colle beige en vrac non séparable + matériau compact gris en vrac hétérogène + carrelage	23/11/2017	JULIEN Mickaël
LOCALISATION		RESULTAT	
Mur C		Amiante non détecté

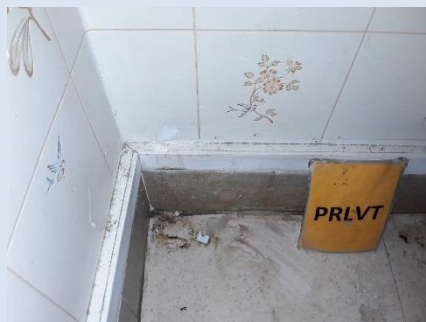
PRELEVEMENT : 16LAI0402P017			
NOM DU CLIENT	NUMERO DU DOSSIER	PIECE OU LOCAL	
OPH77	16LAI0402 23/11/2017	Cuisine	
ELEMENT	DESCRIPTIF DU LABORATOIRE	DATE DE PRELEVEMENT	NOM DE L'OPERATEUR
Enduit béton	Enduit plâtreux blanc en vrac non séparable + peinture non séparable + papier peint non séparable	23/11/2017	JULIEN Mickaël
LOCALISATION		RESULTAT	
Mur C		Amiante non détecté

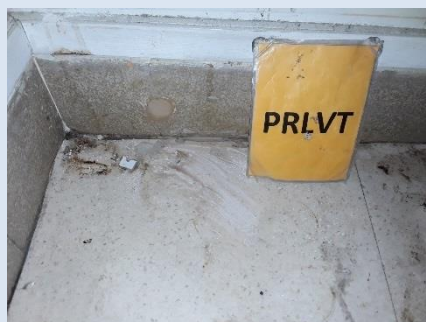
PRELEVEMENT : 16LAI0402P018			
NOM DU CLIENT	NUMERO DU DOSSIER	PIECE OU LOCAL	
OPH77	16LAI0402 23/11/2017	Cuisine	
ELEMENT	DESCRIPTIF DU LABORATOIRE	DATE DE PRELEVEMENT	NOM DE L'OPERATEUR
Plinthes	Colle grise hétérogène + joint cassant gris non séparable + peinture en faible quantité non séparable + carrelage	23/11/2017	JULIEN Mickaël
LOCALISATION		RESULTAT	
Mur C		Amiante non détecté

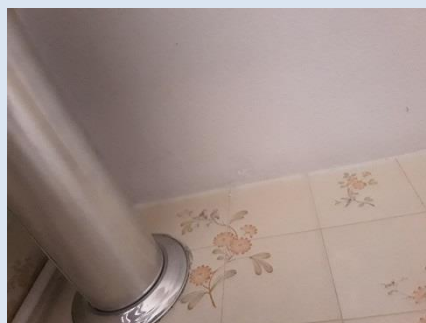
PRELEVEMENT : 16LAI0402P019			
NOM DU CLIENT	NUMERO DU DOSSIER	PIECE OU LOCAL	
OPH77	16LAI0402 23/11/2017	Cuisine	
ELEMENT	DESCRIPTIF DU LABORATOIRE	DATE DE PRELEVEMENT	NOM DE L'OPERATEUR
Enduit béton	Enduit plâtreux blanc en vrac non séparable + papier en faible quantité non séparable + peinture non séparable	23/11/2017	JULIEN Mickaël
LOCALISATION		RESULTAT	
Plafond		Amiante non détecté
