# Rapport de repérage des matériaux et produits contenant de l'amiante avant réalisation de travaux dans un immeuble bâti

31, Rue A. Pare - Logement 2 - ESC AJ - RC  
77400 LAGNY SUR MARNE

16LAJ0002 12/03/2020 - 13:04

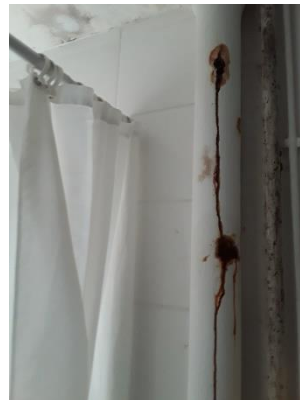
Identification : P004

Pièce et étage : Salle de bains Rez de chaussée

Localisation : Conduits

Parties d'ouvrages ou de composants : Autres (Peinture)

Descriptif Laboratoire : Peintures multiples en vrac non séparable + matériau blanc en vrac non séparable

Résultat (justification) : Amiante non détectée (RESULTAT ANALYSE)

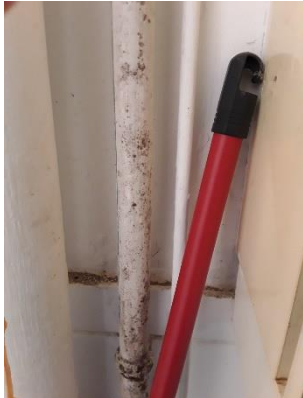
Identification : P005

Pièce et étage : Salle de bains Rez de chaussée

Localisation : Canalisation

Parties d'ouvrages ou de composants : Autres (Peinture)

Descriptif Laboratoire : Peintures multiples en vrac non séparable + matériau gris en faible quantité en vrac non séparable

Résultat (justification) : Amiante non détectée (RESULTAT ANALYSE)
