Rapport de repérage des matériaux et produits contenant de l'amiante avant réalisation de travaux dans un immeuble bâti

31, Rue A. Pare - Logement 2 - ESC AJ - RC
77400 LAGNY SUR MARNE

Date du rapport : 12/03/2020

16LAJ0002 12/03/2020 - 13:04

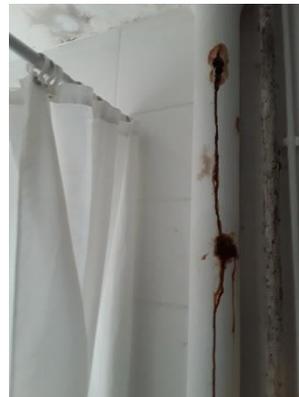
Identification : P004

Pièce et étage : Salle de bains Rez de chaussée

Localisation : Conduits

Parties d'ouvrages ou de composants : Autres (Peinture)

Descriptif Laboratoire : Peintures multiples en vrac non séparable + matériau blanc en vrac non séparable

Résultat (justification) : Amiante non détectée (RESULTAT ANALYSE)

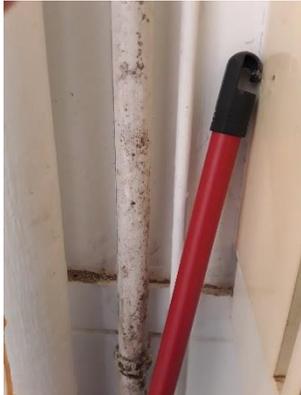
Identification : P005

Pièce et étage : Salle de bains Rez de chaussée

Localisation : Canalisations

Parties d'ouvrages ou de composants : Autres (Peinture)

Descriptif Laboratoire : Peintures multiples en vrac non séparable + matériau gris en faible quantité en vrac non séparable

Résultat (justification) : Amiante non détectée (RESULTAT ANALYSE)
