Rapport de mission de repérage des matériaux et produits contenant de l'amiante avant réalisation de travaux

Norme NF X 46-020 V .2017

31 RUE AMBROISE PARE

77400 LAGNY SUR MARNE

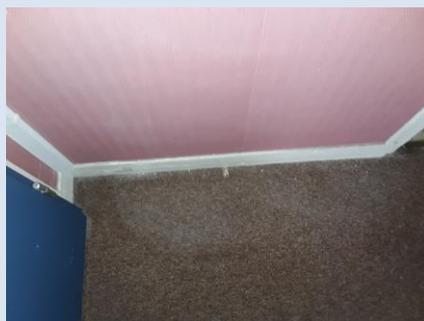
PRELEVEMENT : 16LAJ0101P001			
NOM DU CLIENT	NUMERO DU DOSSIER		PIECE OU LOCAL
OPH77	16LAJ0101 17/10/2019		Dégagement (Rez de chaussée)
ELEMENT	DESCRIPTIF DU LABORATOIRE	DATE DE PRELEVEMENT	NOM DE L'OPERATEUR
Moquette	Moquette marron avec couche bitumineuse	17/10/2019	RHENZOUR Abdessamad
LOCALISATION		RESULTAT	
Sol		Fr1:Amiante non détecté

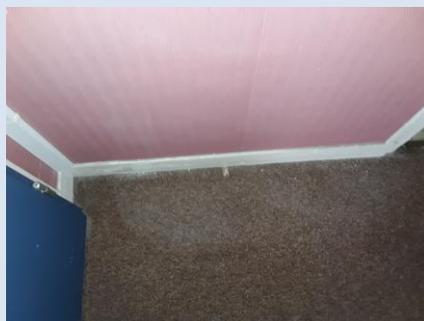
PRELEVEMENT : 16LAJ0101P001			
NOM DU CLIENT	NUMERO DU DOSSIER		PIECE OU LOCAL
OPH77	16LAJ0101 17/10/2019		Dégagement (Rez de chaussée)
ELEMENT	DESCRIPTIF DU LABORATOIRE	DATE DE PRELEVEMENT	NOM DE L'OPERATEUR
Moquette	Colle polymère jaune non séparable + bois aggloméré	17/10/2019	RHENZOUR Abdessamad
LOCALISATION		RESULTAT	
Sol		Fr2:Amiante non détecté

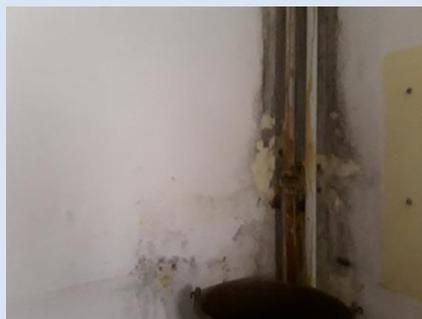
PRELEVEMENT : 16LAJ0101P002			
NOM DU CLIENT	NUMERO DU DOSSIER		PIECE OU LOCAL
OPH77	16LAJ0101 17/10/2019		Salle d'eau (NC)
ELEMENT	DESCRIPTIF DU LABORATOIRE	DATE DE PRELEVEMENT	NOM DE L'OPERATEUR
Enduit / Peinture béton	Peintures multiples non séparable + matériau gris en vrac	17/10/2019	RHENZOUR Abdessamad
LOCALISATION		RESULTAT	
Mur F		Amiante non détecté

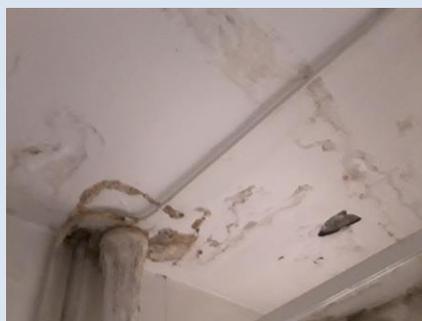
PRELEVEMENT : 16LAJ0101P003			
NOM DU CLIENT	NUMERO DU DOSSIER		PIECE OU LOCAL
OPH77	16LAJ0101 17/10/2019		Salle d'eau (NC)
ELEMENT	DESCRIPTIF DU LABORATOIRE	DATE DE PRELEVEMENT	NOM DE L'OPERATEUR
Enduit / Peinture béton	Peintures multiples non séparable + enduit plâtreux blanc + matériau gris en vrac non séparable	17/10/2019	RHENZOUR Abdessamad
LOCALISATION		RESULTAT	
Plafond		Amiante non détecté

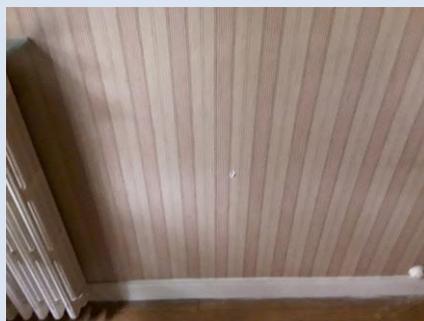
PRELEVEMENT : 16LAJ0101P005			
NOM DU CLIENT	NUMERO DU DOSSIER	PIECE OU LOCAL	
OPH77	16LAJ0101 17/10/2019	Chambre 1 (NC)	
ELEMENT	DESCRIPTIF DU LABORATOIRE	DATE DE PRELEVEMENT	NOM DE L'OPERATEUR
Enduit / Peinture béton	Peinture non séparable + enduit plâtreux blanc	17/10/2019	RHENZOUR Abdessamad
LOCALISATION		RESULTAT	
Mur B		Amiante non détecté
